GOBERNACION DE ANTIOQUIA REPUBLICA DE COLOMBIA	**INFORME ASESORÍA O ASISTENCIA TÉCNICA**	Código: FO-M4-P3-018 Versión: 04 Fecha de aprobación: 06/05/2019

Organismo	Secretaria de Inclusión Social y Familia			
Dependencia	Gerencia de Infancia, Adolescencia y Juventud			
Nombre responsable de la asesoría y/o asistencia técnica	Erika Tatiana Restrepo Posada	**Cargo**	Profesional de la Gerencia de Infancia, Adolescencia y Juventud	**Contrato No. 4600011747**
Línea Plan de Desarrollo /Programa: Unidos por la primera infancia	**Línea 1 Nuestra Gente**	**Objetivo del programa**	Fortalecer las potencialidades y el goce efectivo de derechos de las personas desde la gestación y hasta los primeros seis años de vida, en condiciones de dignidad y afecto, a través de la generación de estrategias que propicien su desarrollo integral temprano.	**Proyecto:** Unidos por la primera infancia
Indicador de producto	Municipios y/o Distritos asistidos técnicamente para el fortalecimiento de la atención integral a la primera infancia			
Acciones para la Intervención con Asesoría o Asistencia Técnica	Asistencia técnica en los componentes y modalidades de atención integral a la primera infancia.

Subregión/M

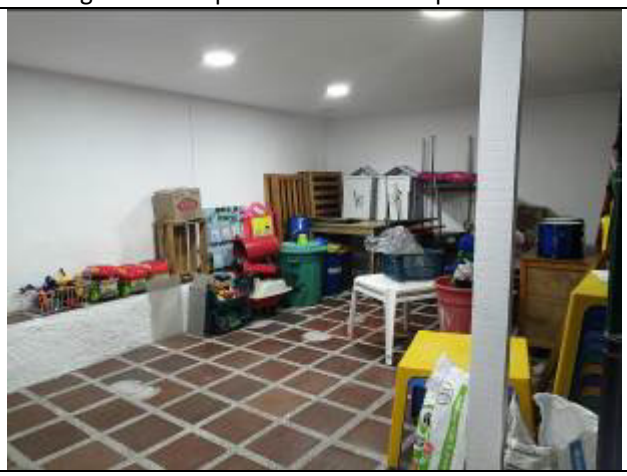
- En la zona central se cuenta con un patio cubierto, el cual, instalando cerramiento en drywall puede ser utilizado como sala de desarrollo para la atención de entre 10 a 15 niños dependiendo del área útil.

Imagen 4: Area puede ser utilizada para atención
