GOBERNACION DE ANTIOQUIA REPUBLICA DE COLOMBIA	**INFORME ASESORÍA O ASISTENCIA TÉCNICA**	Código: FO-M4-P3-018
		Versión: 04
		Fecha de aprobación: 06/05/2019

Organismo	Secretaria de Inclusión Social y Familia			
Dependencia	Gerencia de Infancia, Adolescencia y Juventud			
Nombre responsable de la asesoría y/o asistencia técnica	Erika Tatiana Restrepo Posada	**Cargo**	Profesional de la Gerencia de Infancia, Adolescencia y Juventud	**Contrato No. 4600011747**
Línea Plan de Desarrollo /Programa: Unidos por la primera infancia	**Línea 1 Nuestra Gente**	**Objetivo del programa**	Fortalecer las potencialidades y el goce efectivo de derechos de las personas desde la gestación y hasta los primeros seis años de vida, en condiciones de dignidad y afecto, a través de la generación de estrategias que propicien su desarrollo integral temprano.	**Proyecto:** Unidos por la primera infancia
Indicador de producto	Municipios y/o Distritos asistidos técnicamente para el fortalecimiento de la atención integral a la primera infancia			
Acciones para la Intervención con Asesoría o Asistencia Técnica	Asistencia técnica en los componentes y modalidades de atención integral a la primera infancia.

Subregi

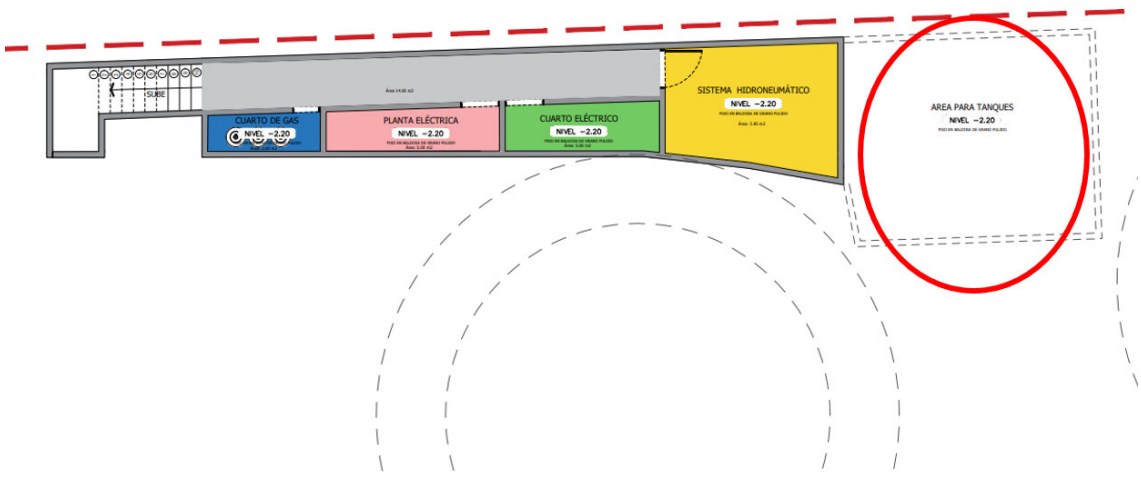
- Se realizan nuevas observaciones respecto a la ubicación de baños de aprendizaje en salas de desarrollo para niños entre 25 y 36 meses.
- Se observa que se realizó la ubicación de tanque de almacenamiento en el sótano, colindante con el cuarto técnico de sistema hidroneumático, lo anterior siguiendo la recomendación realizada durante

Imagen 1: Ubicación tanques de almacenamiento

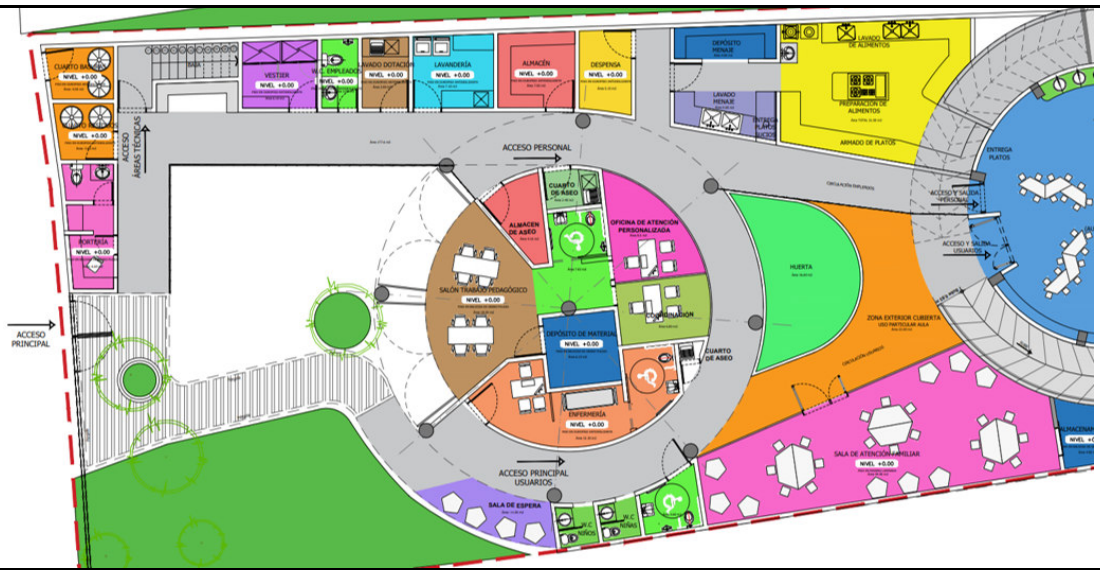
Imagen 2: Distribución nivel 1

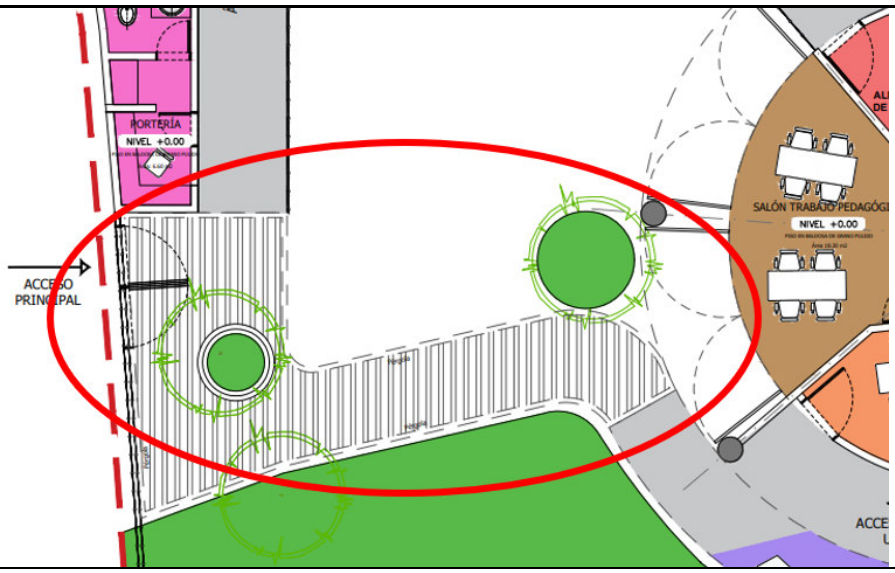
Imagen 4: Implementación circulación cubierta

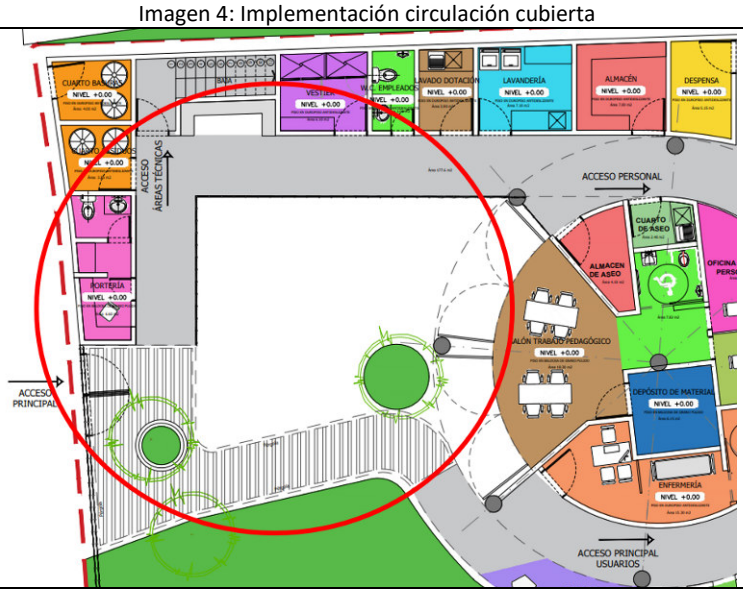
Imagen 5: Circulación de servicios independiente de circulación de población infantil y personal pedagógico

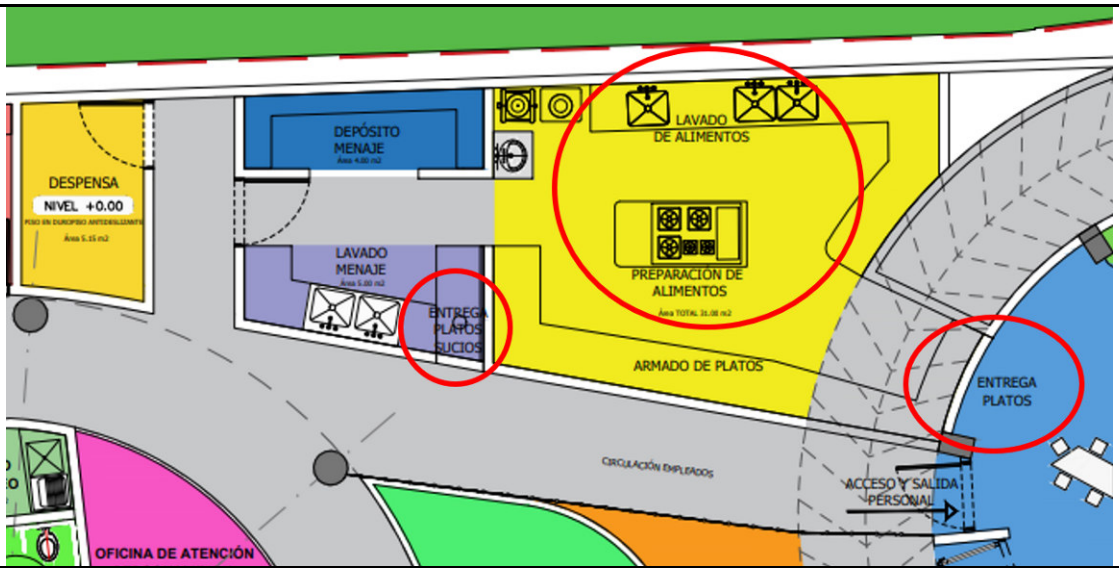
- La zona de entrega de alimentos se ubicó inmediata al comedor, para evitar recorridos adicionales.
- Se amplió la zona de lavado de dotación.
- Los baños infantiles se replantearon sin puertas y con muros de altura de 1,20m

Imagen 6: Reubicación de zona de entrega de alimentos, entrega de menaje usado y replanteo de cocina

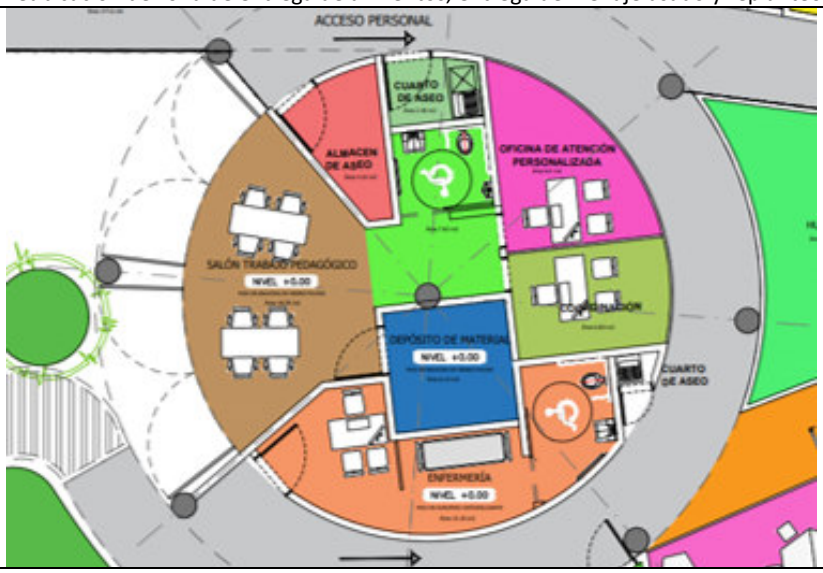
Imagen 7: Redistribución zona administrativa

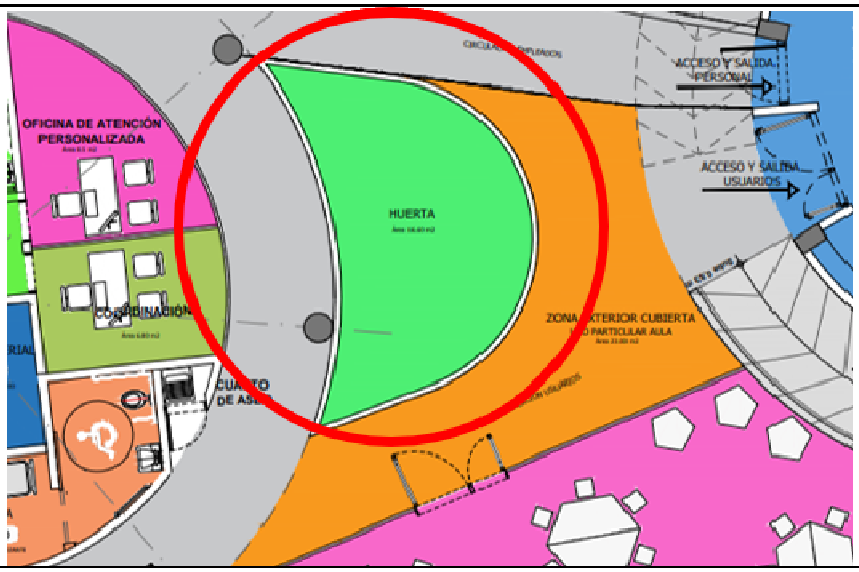
Imagen 8: Propuesta de huerta infantil

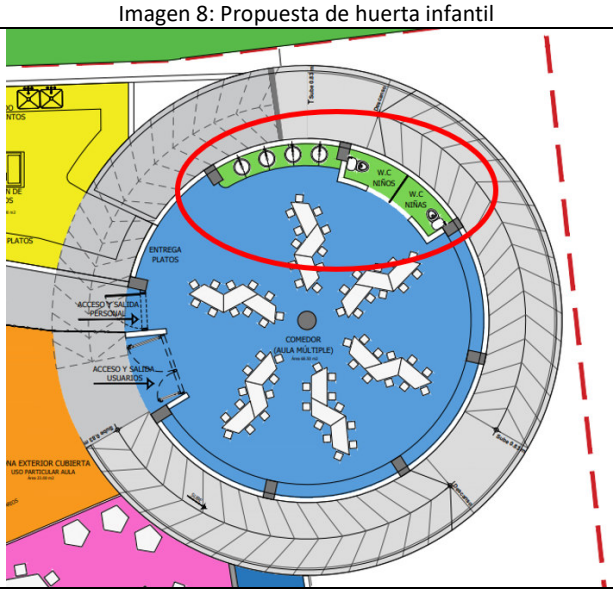
- Se reubicaron en la parte exterior los baños infantiles del comedor, para garantizar que este espacio se pueda convertir el aula múltiple en caso de ser necesario.

Imagen 9: Reubicación de baños en comedor

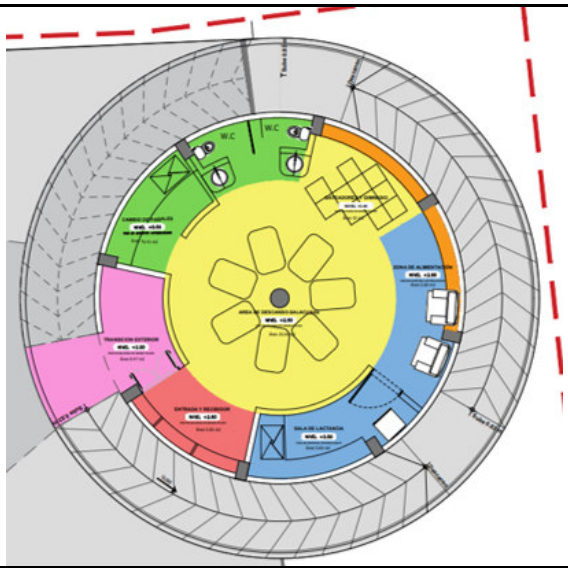
- En el nivel 2 se replanteó toda el área de sala cuna, se reubicó la zona de alimentación y la zona de lactancia.
- Las salas de aprendizaje de 25 a 36 meses se replantearon y fueron ubicados baños de aprendizaje por espacio. (sanitario, lavamanos y ducha)

Imagen 10: Replanteo de sala cuna

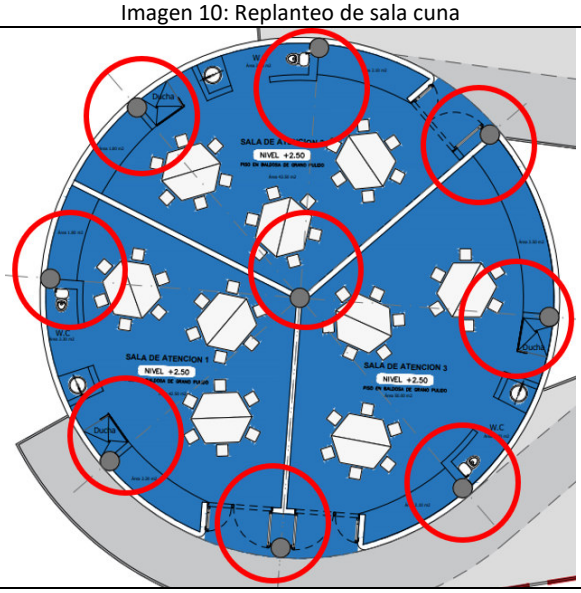
- El diseño estructural fue replanteado ubicando las columnas al perímetro de fachada, para evitar obstáculos al interior de las salas.
- Se redujeron los espacios de transición de cada sala.

Imagen 11: Replanteo de diseño estructural

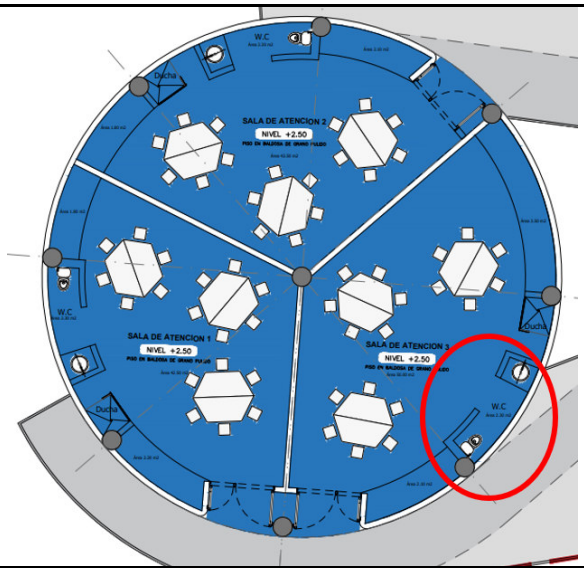
Imagen 12: Baños de aprendizaje en salas de desarrollo de 25 a 36 meses

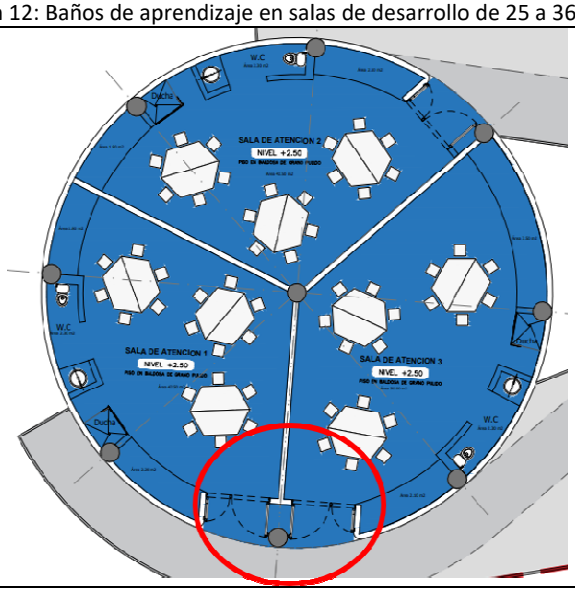
Imagen 13: Reubicación de ingreso a salas de desarrollo

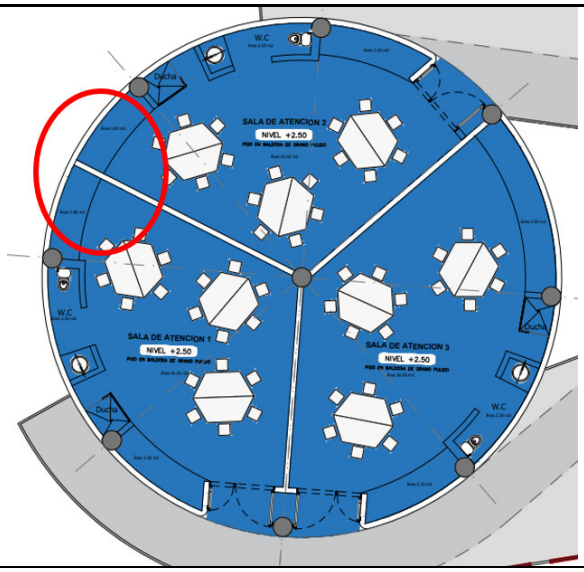
- Fueron ubicados estantes de almacenamiento a la vista entre columnas en cada sala de desarrollo.
- En el nivel 3 se replanteó toda la zona de baterías sanitarias.

Imagen 14: Propuesta de almacenamiento vertical

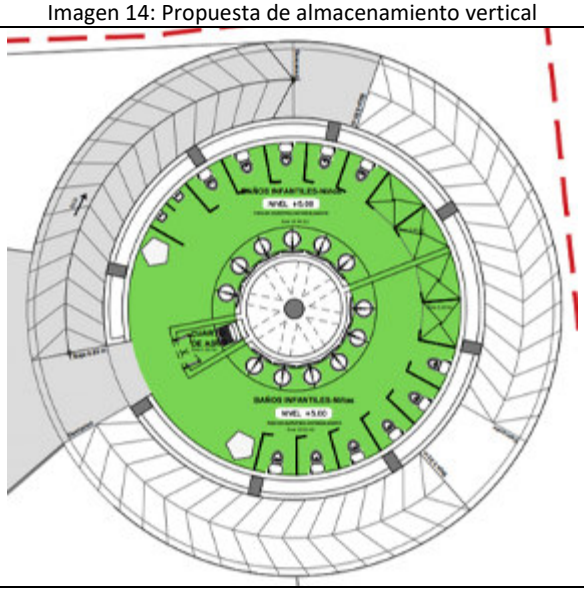
Imagen 15: Reubicación de baterías sanitarias
