ACTA DE LIQUIDACIÓN CONTRATO Y/O CONVENIO: G-15-2021

OBJETO DEL CONTRATO: OBRAS DE BACHEO Y PARCHEO EN TRAMOS VIALES QUE SE ENCUENTRAN A CARGO DEL INSTITUTO FINANCIERO PARA EL DESARROLLO DE SANTANDER - IDESAN

INFORME DE SUPERVISION No.01
CONTRATO Y/O CONVENIO: G-15-2021

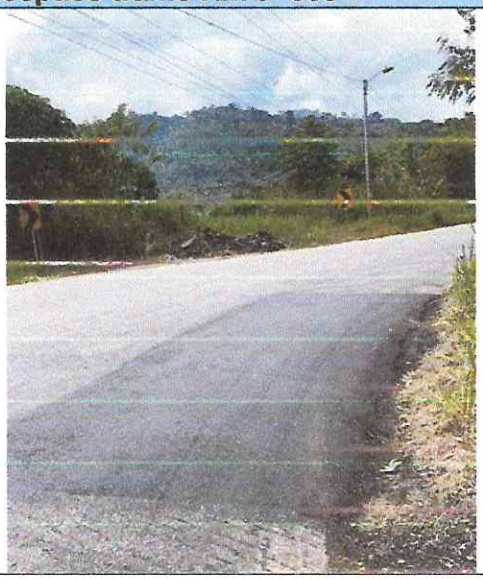
Fotografía del Antes tramo Km 13+674	
En la presente fotografía se evidencia el antes del estado de la vía ubicada en el Km 13 +674 que fue sujeta al procedo de Bacheo y parcheo	
Fotografía del después tramo Km 13+674	
En la presente fotografía se evidencia el estado de la vía ubicada en el Km 13 +674, después de la reparación del pavimento asfaltico en un área de 4.09 m2

Fotografía del Antes tramo Km 13+624	
En la presente fotografía se evidencia el antes del estado de la vía ubicada en el Km 13 +624 que fue sujeta al procedo de Bacheo y parcheo	
Fotografía del después tramo Km 13+624	
En la presente fotografía se evidencia el estado de la vía ubicada en el Km 13 +674, después de la reparación del pavimento asfaltico en un área de 11.77 m2	
Fotografía del antes tramo Km 13+614	
En la presente fotografía se evidencia el antes del estado de la vía ubicada en el Km 13 +614 que fue sujeta al procedo de Bacheo y parcheo

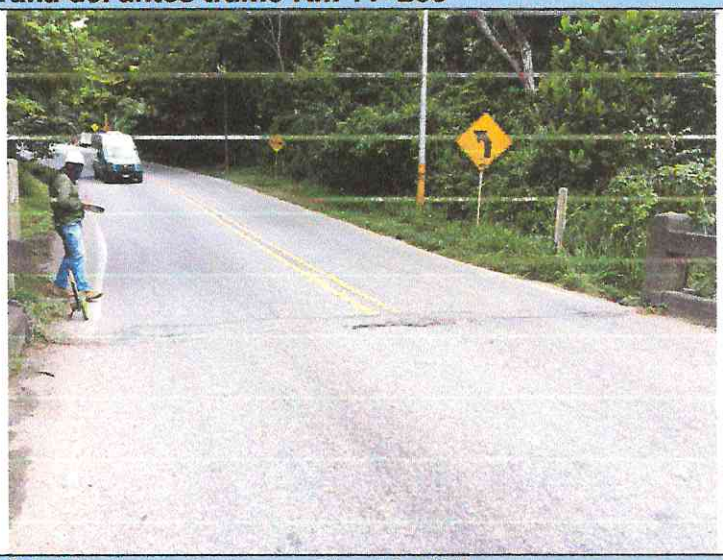
Fotografía del después tramo Km 13+585 borde derecho	
En la presente fotografía se evidencia el estado de la vía ubicada en el Km 13 +585, después de la reparación del pavimento asfaltico en un área de 11.13 m2	
Fotografía del después tramo Km 13+575 borde izquierdo	
En la presente fotografía se evidencia el estado de la vía ubicada en el Km 13 +575, después de la reparación del pavimento asfaltico en un área de 6.75 m2	
Fotografía del después tramo Km 13+570	
En la presente fotografía se evidencia el estado de la vía ubicada en el Km 13 +570, después de la reparación del pavimento asfaltico en un área de 4.59 m2

Fotografía del después tramo Km 13+560	
En la presente fotografía se evidencia el estado de la vía ubicada en el Km 13 +560, después de la reparación del pavimento asfaltico en un área de 25.32 m2	
Fotografía del después tramo Km 9+861	
En la presente fotografía se evidencia el estado de la vía ubicada en el Km 9+861, después de la reparación del pavimento asfaltico en un área de 18.48 m2	
Fotografía del después tramo Km 9+839	
En la presente fotografía se evidencia el estado de la vía ubicada en el Km 19+893, después de la reparación del pavimento asfaltico en un área de 21.87 m2
