REVISIÓN

SISTEMA ACOMETIDA DE ALCANTARILLADO DE LA GOBERNACIÓN DEPARTAMENTANTAL DE SAN ANDRES ISLAS

Contrato: 0046-2021

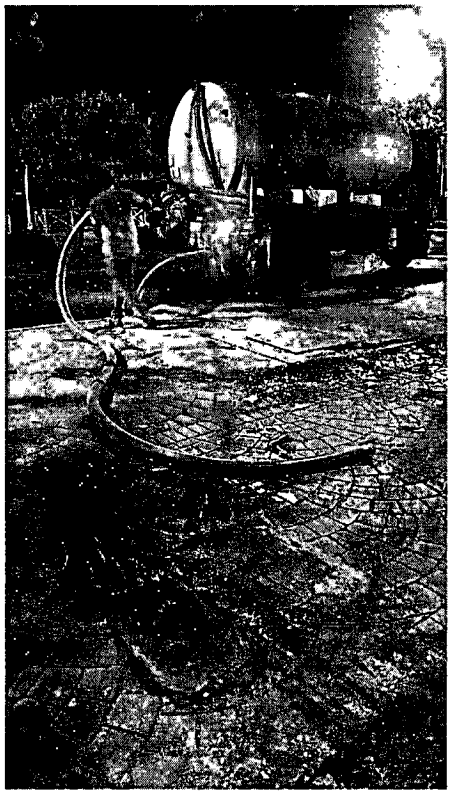
El mismo dia a las 6:00 am nuestro equipo de trabajo procedes a realizar el sondeo de la tuberia existente como lo dice el punto 7 del presente contrato, encontramos que los 35 metros de tuberia existentes se encuentra sedimentada, bien sea; con grasa, arena y demas...

La tubería existente es de 4 pulgadas, no es suficiente para atender las necesidades en volumen de descargas que debe manejar la gobernacion departamental.

Es necesario realizar la deshabilitación de la tubería existente dado que por falta de mantenimiento periódico de la misma se colmató y sedimentó al punto de encontrarse en un 70% obstruida.

Una vez generada esta anulación se debe instalar tuberia nueva de mayor diametro para evitar la colmatación y soporte el gran caudal que maneja la edificación.

Se dede construir otro registro de 80 x 80 x 80 para darle mejor manejo y que el mantenimiento futuro sea mucho mas facil.

Una vez realizada estas actividades se recomienda realizar una consultoría técnica a todo el sistema
