CERTIFICADO DE INSPECCIÓN

N° INSPECCION	2992706	TURNO	1
FECHA	16-Sep-2021		
CENTRO INSPECCION	DOMICILIOS IBAGUE		
SOLICITADO POR	KAROL JULIETH LIZARAZO CABEZAS		
SERVICIO SOLICITADO	Peritaje Livianos		
COD. FASECOLDA	03201307	VALOR FASECOLDA	$ 23.800.000
VALOR AUTOMÁS	$ 23.800.000	VALOR ACCESORIOS	$ 0
RESULTADO	PENDIENTE DEFINIR POR GERENCIA

TGU404

CLASE	AUTOMOVIL	COMBUSTIBLE	GASOLINA
MARCA	HYUNDAI	TIPO PINTURA	PLANA
TIPO	i10 [FL] CITY TAXI PLUS MT 1100CC SA 5P TAX	SERVICIO	PUBLICO
CARROCERIA	HATCH BACK	KILOMETRAJE	00
MODELO	2015	COLOR	AMARILLO
NACIONALIDAD	INDIA	N° CHASIS	MALAM51BAFM575818
TIPO CAJA	MECANICA	N° SERIAL	MALAM51BAFM575818
CILINDRAJE	1086	N° MOTOR	G4HGEM82813

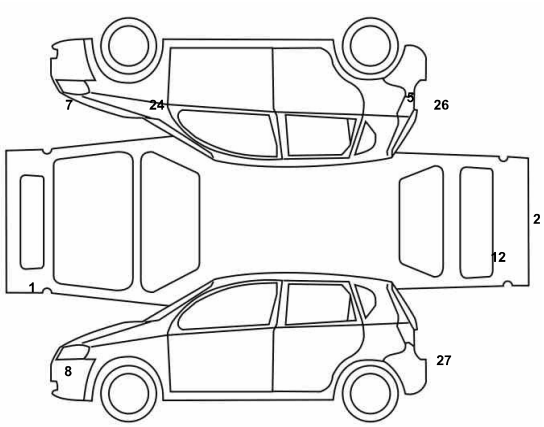
ESTRUCTURA - CHASIS — 93,00 %

60	ESTRIBO DERECHO	REGULAR

CARROCERIA - EXTERIOR — 92,30%

1	BOMPER DELANTERO	REGULAR
2	BOMPER TRASERO	REGULAR
5	COSTADO DERECHO	REGULAR
7	FAROLA DERECHA	HERMETICIDAD DEFICIENTE
8	FAROLA IZQUIERDA	HERMETICIDAD DEFICIENTE
12	PANEL TRASERO	REGULAR
15	PISO BAUL	REGULAR
24	RETROVISOR DER.	REGULAR
26	STOP DERECHO	RAYADO
27	STOP IZQUIERDO	RAYADO

PINTURA — 82,00%

34	PERDIDA DE BRILLO
