CERTIFICADO

COLSERAUTO S.A.
www.colserauto.com

FECHA:	3/06/2021	**PLACA:**	**GJR08D**
ATENDIDO PARA:	Compa��a de Seguros		
No.INSPECCION:	1742149376	**ROMBO:**	2
CENTRO DE INSPECCION:	CDA LOS DUJOS		
ASEGURABLE:	NO

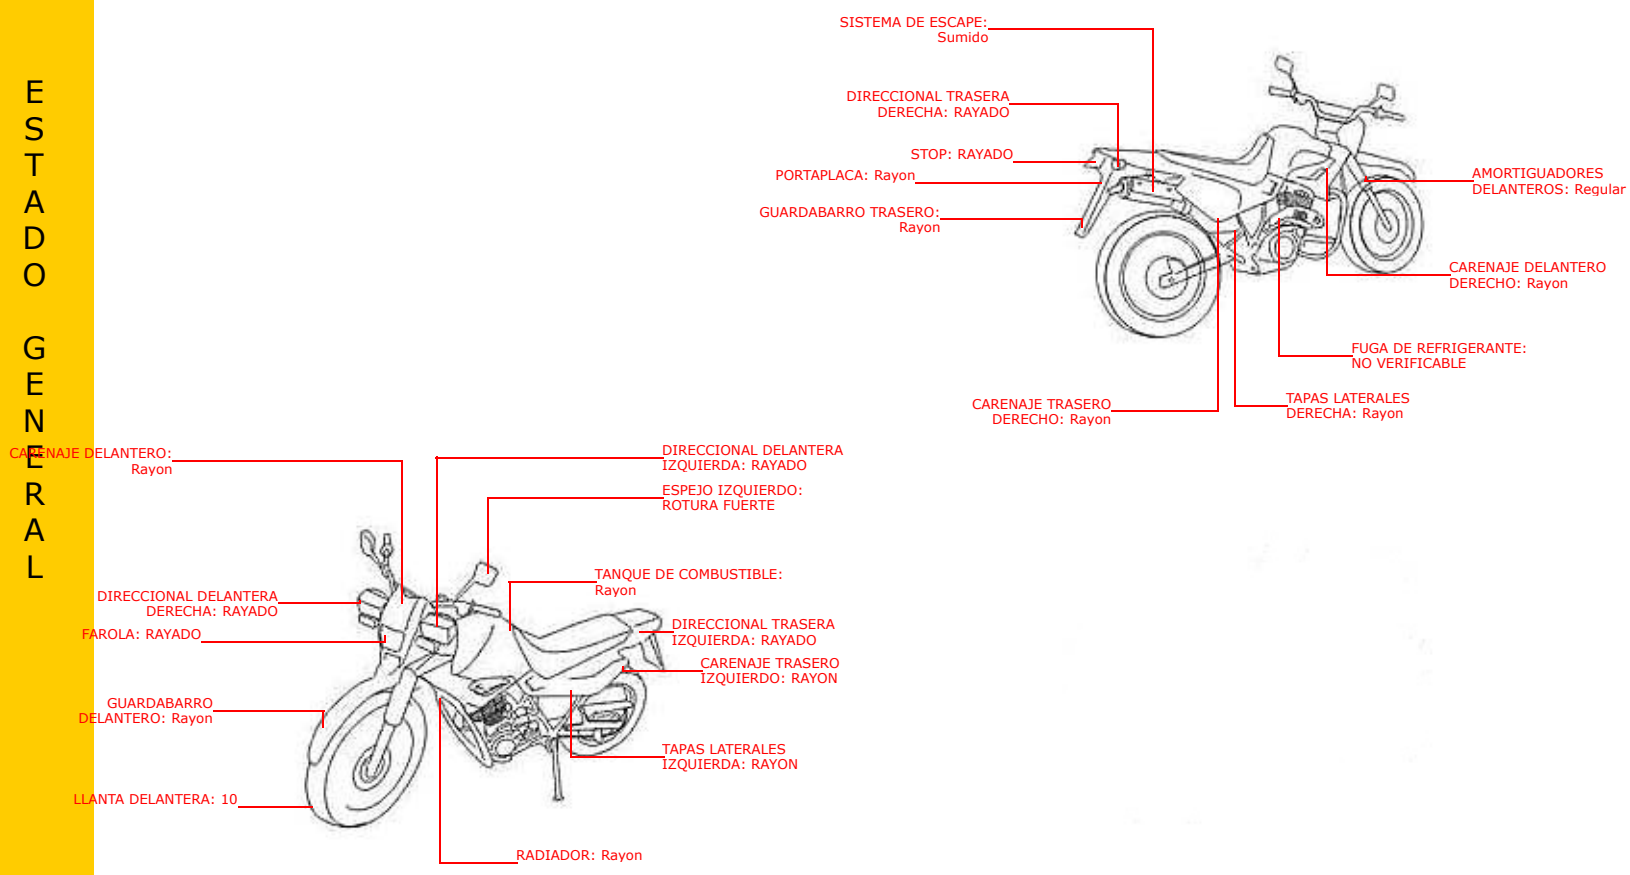
Observaciones: NO PRESENTA REPORTES NI POLIZA, NO SE VERIFICA FUNCIONAMIENTO POR FALTA DE BATERIA, NO PRESENTA LLANTA TRASERA, NO SE VERIFICA FUNCIONAMIENTO DE MOTOR, CAJA Y SISTEMAS ELECTRICOS., , SISTEMAS DE IDENTIFICACIÓN ORIGINALES A LA FECHA DE LA INSPECCIÓN, VEHÍCULO NO PASA PISTA POR LO TANTO DATOS NO SE VEN REFLEJADOS EN EL INFORME, PINTURA PRESENTA GOLPES DE PIEDRAS, VEHICULO INSPECCIONADO SIN LICENCIA DE TRANSITO, PARA EFECTOS DE ASEGURABILIDAD Y/O COMERCIALIZACION SE SUGIERE CONFIRMAR DOCUMENTOS E HISTORIAL COMPLETO ANTE ENTIDADES DE CONTROL CORRESPONDIENTES,
