GOBERNACION DE ANTIOQUIA REPUBLICA DE COLOMBIA	**INFORME ASESORÍA O ASISTENCIA TÉCNICA**	Código: FO-M4-P3-018
		Versión: 04
		Fecha de aprobación: 06/05/2019

Organismo	Secretaria de Inclusión Social y Familia			
Dependencia	Gerencia de Infancia, Adolescencia y Juventud			
Nombre responsable de la asesoría y/o asistencia técnica	Erika Tatiana Restrepo Posada	**Cargo**	Profesional de la Gerencia de Infancia, Adolescencia y Juventud	**Contrato No. 4600011747**
Línea Plan de Desarrollo /Programa: Unidos por la primera infancia	**Línea 1 Nuestra Gente**	**Objetivo del programa**	Fortalecer las potencialidades y el goce efectivo de derechos de las personas desde la gestación y hasta los primeros seis años de vida, en condiciones de dignidad y afecto, a través de la generación de estrategias que propicien su desarrollo integral temprano.	**Proyecto:** Unidos por la primera infancia
Indicador de producto	Municipios y/o Distritos asistidos técnicamente para el fortalecimiento de la atención integral a la primera infancia			
Acciones para la Intervención con Asesoría o Asistencia Técnica	Asistencia técnica en los componentes y modalidades de atención integral a la primera infancia.

Subregi

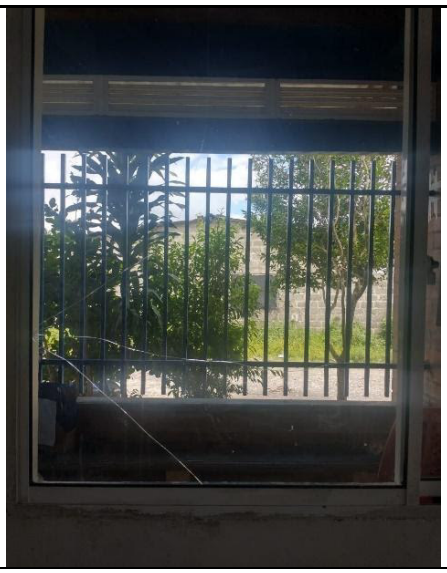
- En la zona de entrega de alimentos se debe instalar una barrera que impida el ingreso de vectores externos y que se encuentre separado del mesón aproximadamente 30 cm, que solo permita el ingreso y salida de la bandeja de alimentos, esta barrera puede ser fabricada con malla tipo angeo y elementos que le den firmeza a la estructura de soporte.
- Es necesario instalar cielo en drywall con pintura epoxipoliamida (epóxica) e instalar de media caña en policloruro de vinilo (PVC), superficie que permita fácil limpieza, desinfección y nivel de asepsia requerido para los espacios donde se preparan alimentos.
- El zócalo instalado en la cocina es en cerámica, por lo tanto, genera un ángulo de 90° entre el piso y

Imagen 16: Falta malla protección en entrega de alimentos

- Es necesario instalar malla tipo angeo en el vano de la cocina donde se realizará la entrega de alimentos, dejando solo un espacio de 0.30 cm de altura para el paso de los platos.
