GOBERNACION DE ANTIOQUIA REPUBLICA DE COLOMBIA	**INFORME ASESORÍA O ASISTENCIA TÉCNICA**	Código: FO-M4-P3-018 Versión: 04 Fecha de aprobación: 06/05/2019

Subregión/Municipio	**Urabá / Necoclí**		
Población objeto	**Primera infancia municipio de Necoclí**		
Fecha programada	**15/07/2021**	**Lugar programado**	CDI – Villa Alejandría
Necesidad identificada en la demanda del usuario: 200 niños y niñas			
Verificación estado actual de Infraestructura del Centro de Desarrollo Infantil Villa Alejandría en el municipio de Necoclí.			
Persona(s) con quien(es) se coordina la actividad (nombre y cargo)

Supervisión técnica del estado actual de la infraestructura de la Unidad de Servicio para verificar el cumplimiento de los requerimientos generales de ubicación, seguridad del entorno, estructura, mampostería, carpintería metálica y/o de madera, accesos, baterías sanitarias, instalaciones eléctricas, servicios públicos, mobiliario, cocina, espacialidad, espacios recreativos. Así mismo verificar el cumplimiento de las observaciones realizadas por la Gerencia para el recibo de la infraestructura por parte de la misma y del ICBF, de acuerdo a revisión técnica realizada anteriormente y que quedar

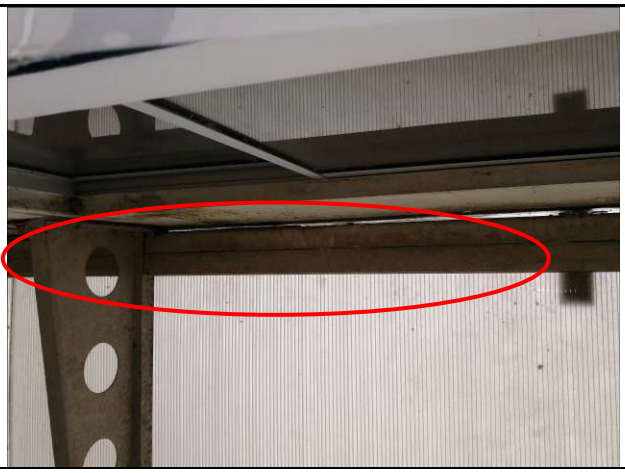
- Se pudo evidenciar que se presentan humedades constantes en los muros de fachada principal, ocasionadas por el ingreso y acumulación de agua que se filtra por las persianas superiores.

Imagen 42: Humedad generalizada en viga superior

Imagen 43: Humedad generalizada en viga superior

- Es necesario ampliar la cubierta, instalar ruana o canoa perimetral para evitar que el agua se filtre por las persianas superiores.
- Se puede observar en la estructura metálica de la cubierta la presencia de óxido, es necesario realizar mantenimiento mediante la aplicación de pintura anticorrosiva y así evitar un deterioro prematuro de los elementos estructurales y la posterior pérdida de los mismos.

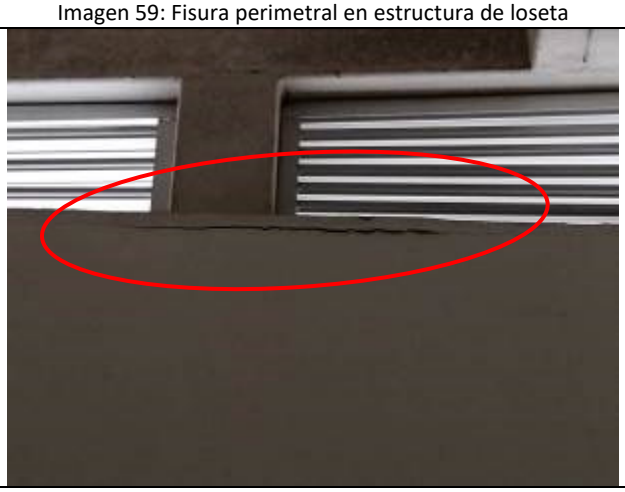
- En la sala cuna, en el espacio para gateo es necesario realizar la instalación de malla tipo angeo para evitar el ingreso de vectores externos.
- En los espacios destinados para el acopio de material didáctico se puede evidenciar que las losas construidas se encuentran apoyándose únicamente en los extremos, no tienen elemento de apoyo central, esta situación está ocasionando que los elementos verticales presenten fisura perimetral, es necesario que la administración municipal realice la gestión correspondiente para la reparación de estos elementos.

Imagen 56: Falta instalación de malla en zona de gateo
