GOBERNACION DE ANTIOQUIA REPUBLICA DE COLOMBIA	**INFORME ASESORÍA O ASISTENCIA TÉCNICA**	Código: FO-M4-P3-018
		Versión: 04
		Fecha de aprobación: 06/05/2019

Organismo	Secretaria de Inclusión Social y Familia			
Dependencia	Gerencia de Infancia, Adolescencia y Juventud			
Nombre responsable de la asesoría y/o asistencia técnica	Erika Tatiana Restrepo Posada	**Cargo**	Profesional de la Gerencia de Infancia, Adolescencia y Juventud	**Contrato No. 4600011747**
Línea Plan de Desarrollo /Programa: Unidos por la primera infancia	**Línea 1 Nuestra Gente**	**Objetivo del programa**	Fortalecer las potencialidades y el goce efectivo de derechos de las personas desde la gestación y hasta los primeros seis años de vida, en condiciones de dignidad y afecto, a través de la generación de estrategias que propicien su desarrollo integral temprano.	**Proyecto:** Unidos por la primera infancia
Indicador de producto	Municipios y/o Distritos asistidos técnicamente para el fortalecimiento de la atención integral a la primera infancia			
Acciones para la Intervención con Asesoría o Asistencia Técnica	Asistencia técnica en los componentes y modalidades de atención integral a la primera infancia.

Subregi

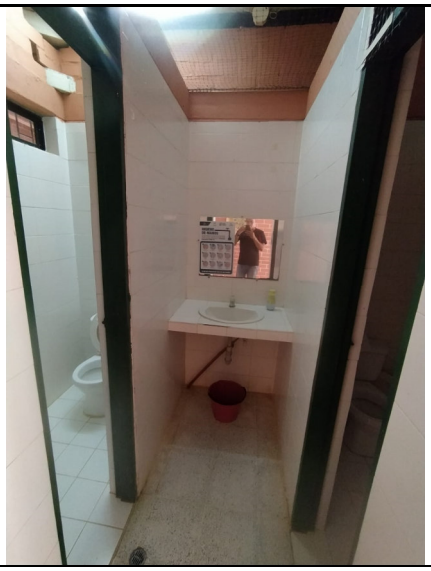
Imagen 4: Baterías sanitarias zona administrativa

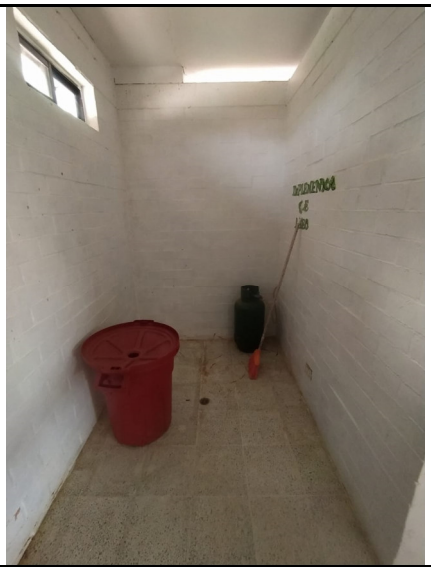
Imagen 9: Almacenamiento implementos de aseo

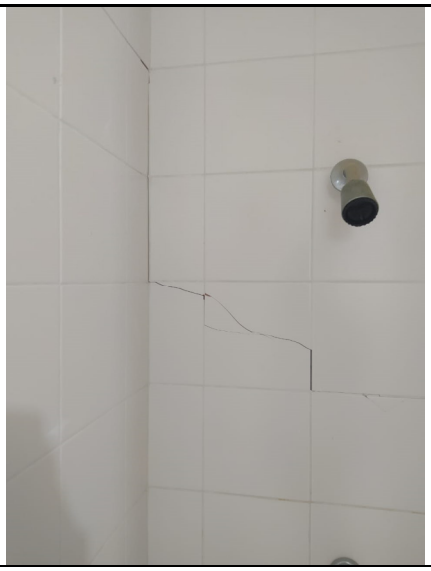
- Se pudo observar que las baterías sanitarias requieren mantenimiento y reemplazo de piezas.
- Se pudo observar presencia de humedad en los muros de las baterías sanitarias, es necesario proceder con la impermeabilización de los elementos de mampostería y así evitar un deterioro mayor a corto plazo.

- Se observan múltiples humedades en varias zonas del CDI, es necesario proceder con las reparaciones correspondientes en la cubierta para evitar un mayor deterioro del cielo en drywall.

Imagen 17: Circulación interna	Imagen 18: Humedad en cielo de drywall

Imagen 19: Presencia de humedad	Imagen 20: Baterías sanitarias requieren reparación
