GOBERNACION DE ANTIOQUIA REPUBLICA DE COLOMBIA	**INFORME ASESORÍA O ASISTENCIA TÉCNICA**	Código: FO-M4-P3-018
		Versión: 04
		Fecha de aprobación: 06/05/2019

Organismo	Secretaria de Inclusión Social y Familia			
Dependencia	Gerencia de Infancia, Adolescencia y Juventud			
Nombre responsable de la asesoría y/o asistencia técnica	Erika Tatiana Restrepo Posada	**Cargo**	Profesional de la Gerencia de Infancia, Adolescencia y Juventud	**Contrato No. 4600011747**
Línea Plan de Desarrollo /Programa: Unidos por la primera infancia	**Línea 1 Nuestra Gente**	**Objetivo del programa**	Fortalecer las potencialidades y el goce efectivo de derechos de las personas desde la gestación y hasta los primeros seis años de vida, en condiciones de dignidad y afecto, a través de la generación de estrategias que propicien su desarrollo integral temprano.	**Proyecto:** Unidos por la primera infancia
Indicador de producto	Municipios y/o Distritos asistidos técnicamente para el fortalecimiento de la atención integral a la primera infancia			
Acciones para la Intervención con Asesoría o Asistencia Técnica	Asistencia técnica en los componentes y modalidades de atención integral a la primera infancia.

Subregi

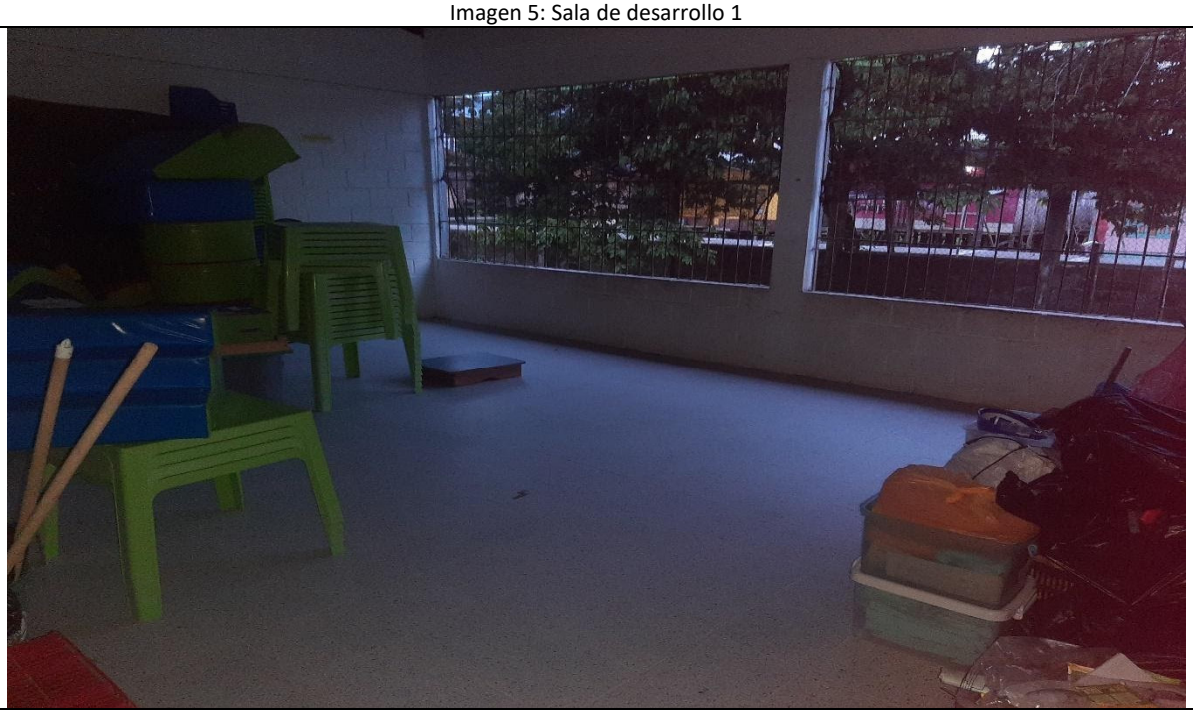
Imagen 5: Sala de desarrollo 1

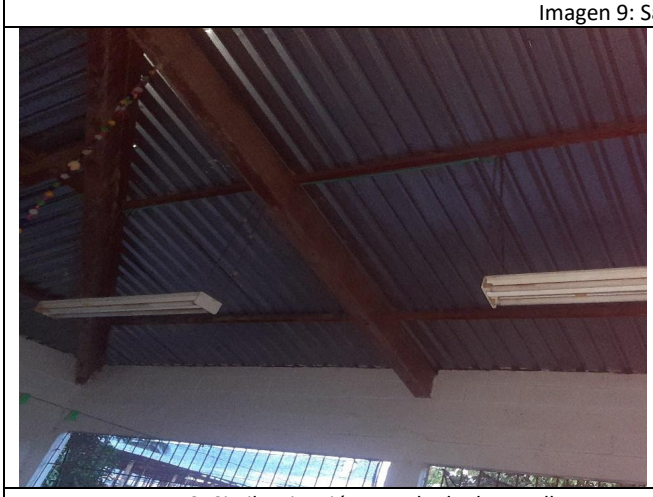
- Se pudo observar que la sala de desarrollo 5 no cuenta con muro de cerramiento, en su lugar se instaló una reja, es necesario llevar a cabo la construcción de muro de cerramiento para evitar accidentes con la población infantil al intentar ingresar sus extremidades entre los barrotes de la reja.

Imagen 9: Sala de desarrollo 5

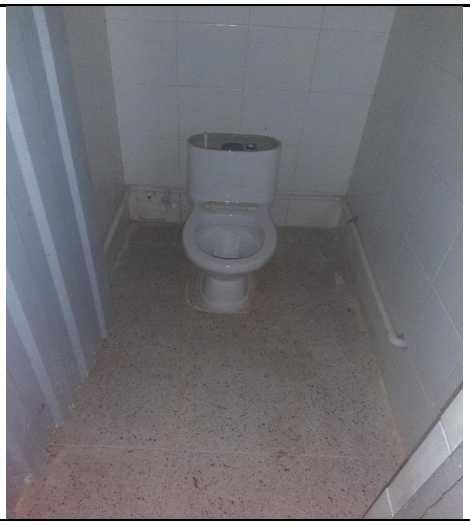
- Se pudo observar que las baterías sanitarias requieren mantenimiento y reemplazo de piezas.
- Es importante recordar que el enchape de muros en las baterías sanitarias debe estar a una altura de 1,8 metros y en los casos de las divisiones que están a menos altura, deben estar enchapadas en su totalidad, se observó que el enchape de muros está a menos de 1 metro de altura, por lo tanto, es necesario realizar el ajuste.
- Se pudo observar que las puertas de las baterías se encuentran deterioradas, por lo tanto, es necesario realizar mantenimiento mediante la aplicación de pintura anticorrosiva y luego pintura de acabado.
- Varios elementos y aparatos sanitarios se encuentran en mal estado o la instalación hidráulica y de desagüe no funciona, por lo tanto, es necesario proceder con la reparación o reposición de estas piezas.

Imagen 12: Orinales en mal estado
