GOBERNACION DE ANTIOQUIA REPUBLICA DE COLOMBIA	**INFORME ASESORÍA O ASISTENCIA TÉCNICA**	Código: FO-M4-P3-018
		Versión: 04
		Fecha de aprobación: 06/05/2019

Subregión/Municipio	**Urabá / Carepa**		
Población objeto	**Primera infancia municipio de Carepa**		
Fecha programada	**15/06/2021**	**Lugar programado**	CDI Ocamá
Necesidad identificada en la demanda del usuario: 151 niños y niñas			
Verificación estado actual de Infraestructura del Centro de Desarrollo Infantil en el municipio de Carepa.			
Persona(s) con quien(es) se coordina la actividad (nombre y cargo)

Supervisión técnica del estado actual de la infraestructura de la Unidad de Servicio para verificar el cumplimiento de los requerimientos generales de ubicación, seguridad del entorno, estructura, mampostería, carpintería metálica y/o de madera, accesos, baterías sanitarias, instalaciones eléctricas, servicios públicos, mobiliario, cocina, espacialidad, espacios recreativos.

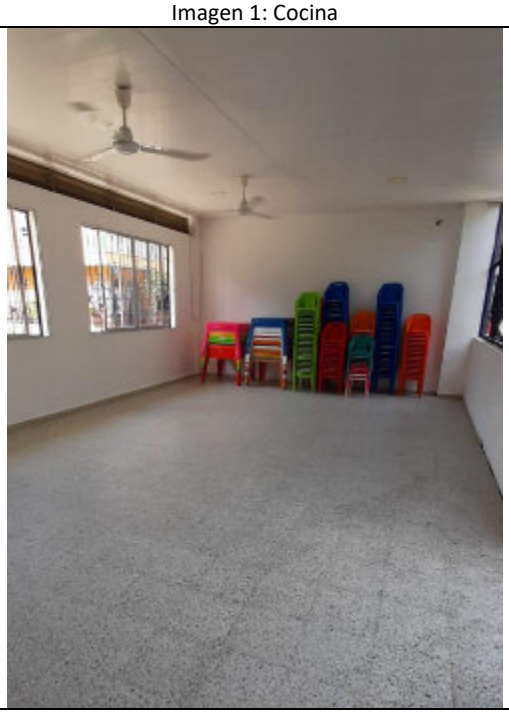
Imagen 1: Cocina

- En la zona de entrega de alimentos se debe instalar una barrera que impida el ingreso de vectores externos y que se encuentre separado del mesón aproximadamente 30 cm, que solo permita el ingreso y salida de la bandeja de alimentos, esta barrera puede ser fabricada con malla tipo angeo y elementos que le den firmeza a la estructura de soporte.
- En el cielo es necesario instalar media caña en policloruro de vinilo (PVC), superficie que permita fácil limpieza, desinfección y nivel de asepsia requerido para los espacios donde se preparan alimentos.
- El zócalo instalado en la cocina es en cerámica, por lo tanto, genera un ángulo de 90° entre el piso y los muros, es necesario instalar zócalo de media caña en policloruro de vinilo (PVC), superficie que permita fácil

limpieza, desinfección y nivel de asepsia requerido para los espacios donde se preparan alimentos.
- Es necesario realizar limpieza y mantenimiento de cubiertas, bajantes y canaletas para evitar empozamiento y posibles filtraciones generando así goteras y humedad en el CDI.

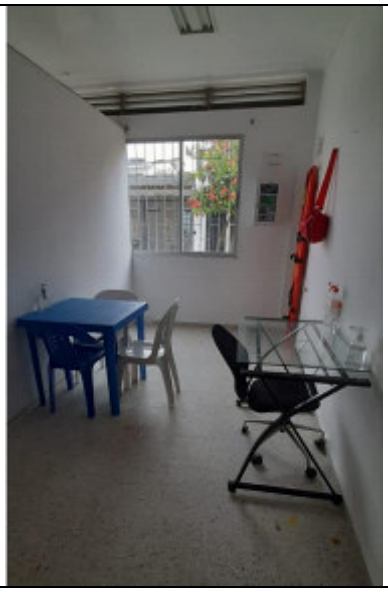
Imagen 11: Sala de desarrollo 5

- Los vidrios que se encuentren a una altura menor a 80 cm, es necesario que tengan instalada película de seguridad.
- Es necesario realizar limpieza y mantenimiento a las canaletas y bajantes de la cubierta para evitar reboses y que las salas de desarrollo se inunden en época de invierno.
