GOBERNACION DE ANTIOQUIA REPUBLICA DE COLOMBIA	**INFORME ASESORÍA O ASISTENCIA TÉCNICA**	Código: FO-M4-P3-018
		Versión: 04
		Fecha de aprobación: 06/05/2019

Subregión/Municipio	**Urabá / Chigorodó**		
Población objeto	**Primera infancia municipio de Chigorodó**		
Fecha programada	**28/06/2021**	**Lugar programado**	CDI Guayabla
Necesidad identificada en la demanda del usuario: 150 niños y niñas			
Verificación estado actual de Infraestructura del Centro de Desarrollo Infantil en el municipio de Carepa.			
Persona(s) con quien(es) se coordina la actividad (nombre y cargo)

Supervisión técnica del estado actual de la infraestructura de la Unidad de Servicio para verificar el cumplimiento de los requerimientos generales de ubicación, seguridad del entorno, estructura, mampostería, carpintería metálica y/o de madera, accesos, baterías sanitarias, instalaciones eléctricas, servicios públicos, mobiliario, cocina, espacialidad, espacios recreativos.

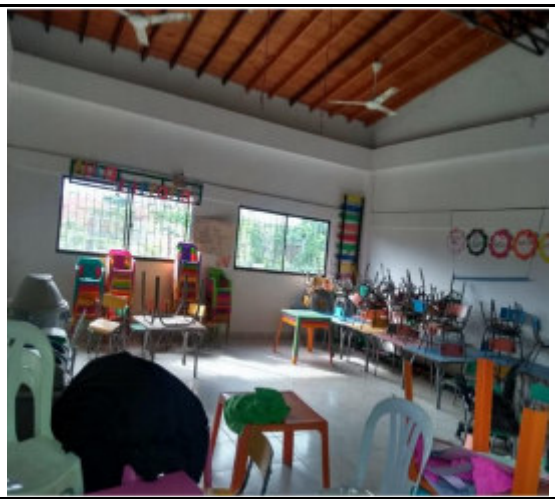
Imagen 15: Sala de desarrollo 5

- Se pudo observar presencia de humedad en algunos muros, es necesario proceder con la impermeabilización y posterior pintura, lo anterior para evitar enfermedades respiratorias en la población.

- Es necesario instalar protectores para los toma corrientes y así evitar accidentes con la población.
- Se pudo observar que los muros de las salas ya presentan desgaste de pintura, por lo tanto es necesario realizar mantenimiento de las mismas.
