GOBERNACION DE ANTIOQUIA REPUBLICA DE COLOMBIA	**INFORME ASESORÍA O ASISTENCIA TÉCNICA**	Código: FO-M4-P3-018
		Versión: 04
		Fecha de aprobación: 06/05/2019

Subregión/Municipio	**Urabá / Apartadó**		
Población objeto	**Primera infancia municipio de Apartadó**		
Fecha programada	**19/10/2021**	**Lugar programado**	Sueños de Compartir
Necesidad identificada en la demanda del usuario: 211 niños y niñas			
Verificación estado actual de Infraestructura del Centro de Desarrollo Infantil en el municipio de Apartadó.			
Persona(s) con quien(es) se coordina la actividad (nombre y cargo)

Supervisión técnica del estado actual de la infraestructura de la Unidad de Servicio para verificar el cumplimiento de los requerimientos generales de ubicación, seguridad del entorno, estructura, mampostería, carpintería metálica y/o de madera, accesos, baterías sanitarias, instalaciones eléctricas, servicios públicos, mobiliario, cocina, espacialidad, espacios recreativos.

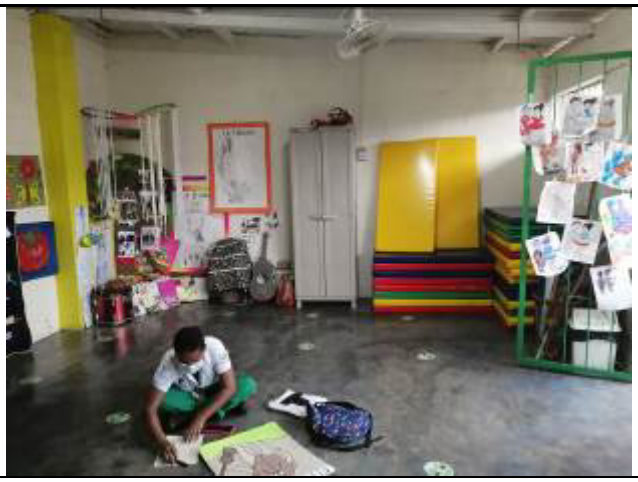
Imagen 25: Sala de desarrollo 5	Imagen 26: Sala de desarrollo 6
