GOBERNACION DE ANTIOQUIA REPUBLICA DE COLOMBIA	**INFORME ASESORÍA O ASISTENCIA TÉCNICA**	Código: FO-M4-P3-018 Versión: 04 Fecha de aprobación: 06/05/2019

Organismo	Secretaria de Inclusión Social y Familia			
Dependencia	Gerencia de Infancia, Adolescencia y Juventud			
Nombre responsable de la asesoría y/o asistencia técnica	Erika Tatiana Restrepo Posada	**Cargo**	Profesional de la Gerencia de Infancia, Adolescencia y Juventud	**Contrato No. 4600011747**
Línea Plan de Desarrollo /Programa: Unidos por la primera infancia	**Línea 1 Nuestra Gente**	**Objetivo del programa**	Fortalecer las potencialidades y el goce efectivo de derechos de las personas desde la gestación y hasta los primeros seis años de vida, en condiciones de dignidad y afecto, a través de la generación de estrategias que propicien su desarrollo integral temprano.	**Proyecto:** Unidos por la primera infancia
Indicador de producto	Municipios y/o Distritos asistidos técnicamente para el fortalecimiento de la atención integral a la primera infancia			
Acciones para la Intervención con Asesoría o Asistencia Técnica	Asistencia técnica en los componentes y modalidades de atención integral a la primera infancia.

Subregión/M

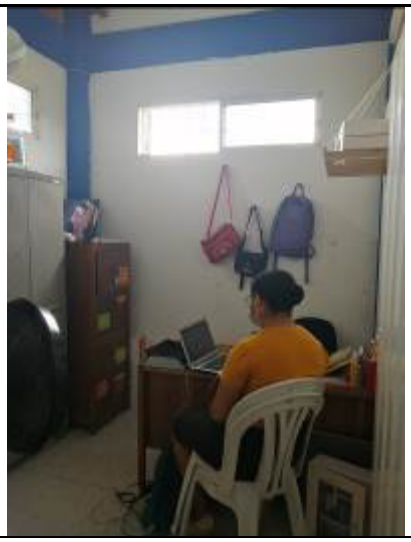
Imagen 1: Acceso al CDI	Imagen 2: Zona Administrativa

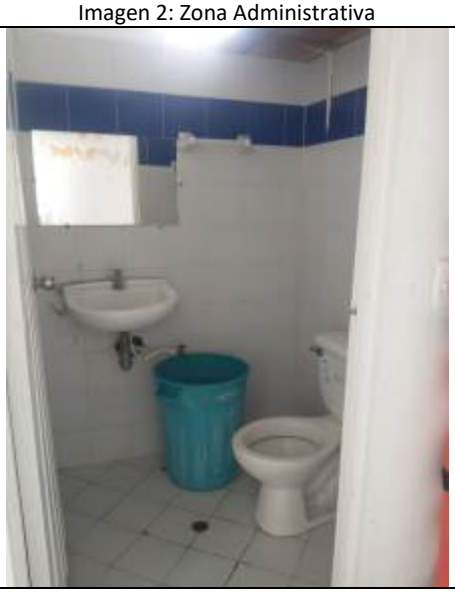
Imagen 3: Zona Administrativa	Imagen 4: Baño adultos
