TAW22-027

Referencia: Informe revisión MOTOR EXTRACCION BAÑOS PISOS 1 – 5.

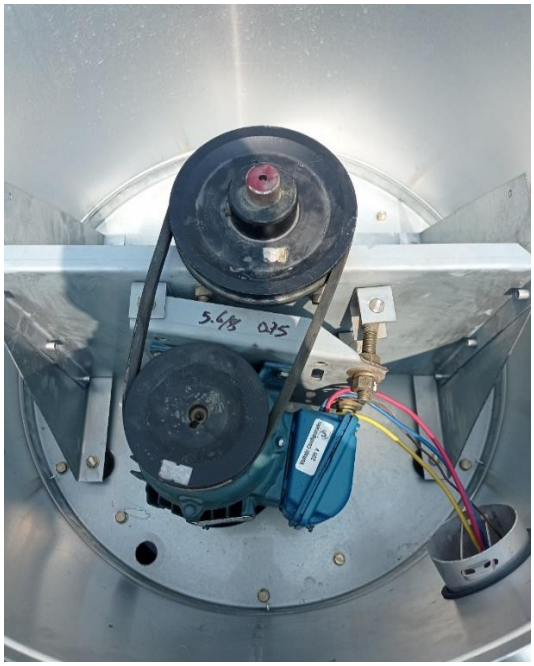
De la manera más atenta nos dirigimos a usted con el fin de comentarle que el motor MARCA WEG, 220 VAC, 3 PH MODELO 03MAI2016 - 1032099799. Correspondiente al equipo hongo de la extracción baños piso 1 -5, ubicado en cubierta se encontró fuera de servicio con relevo dañado, breaker en off, se realizó la revisión y presentado un sonido anormal o falla mecánica internamente, al cual se le realizo la valoración técnica el día 23 de febrero 2022 detectando que presenta una falla electromecánica y bobinado quemado.

03MAI2016 1032099799
3 KW(HP) 0.55(0.75) FRAME 71 INS. CL. F ΔT 80 K
220/440 A 3.05/1.53 min⁻¹ 1690
60 SF 1.15 P.F. 0.69 DUTY S1
AMB. 40°C IP55 Alt. 1000 MOD.TE1BF0X0T
Kg
6202-ZZ
6202-ZZ
MOBIL POLYREX
YY - 220 V
Y - 440 V

Como primera opción es realizar mantenimiento al mismo y rebobinarlo para colocarlo en uso nuevamente en uso teniendo en cuenta que la garantía solo es de 30 días.

La segunda opción es realizar el reemplazo del motor por uno nuevo con el fin de colocar el extractor en uso.

El ideal es realizar el reemplazo o cambio del motor en su totalidad ya que al rebobinar el afectado no se sabría con eficacia como va operar y durante que tiempo.
