TAW22-033

Referencia: Informe ISNTALACION DE MOTOR EXTRACCION BAÑOS PISOS 1 – 5.

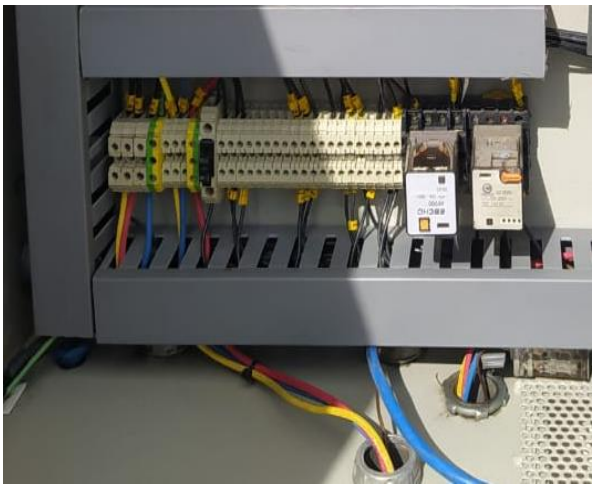
De la manera más atenta nos dirigimos a usted con el fin de presentarles bajo registro fotográfico la instalación del nuevo motor junto con su contactor y relevo en el EXTRACCION BAÑOS PISOS 1 – 5 MARCA WEG, 220 / 440 VAC, 3 PH referencia 07APR2021 – 1059147432 correspondiente al equipo hongo de la extracción baños piso 1 -5, ubicado en cubierta.

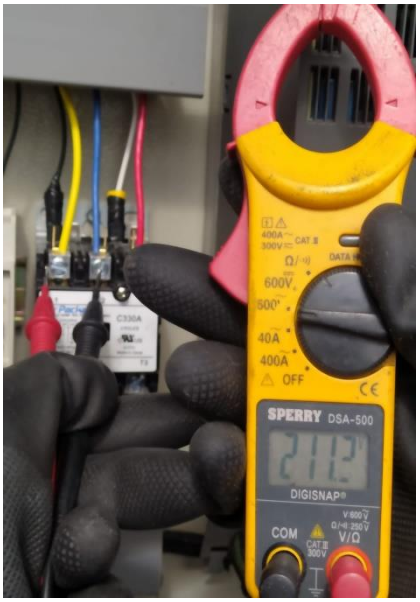
L 1 – L2

De acuerdo a lo anterior el equipo se dejo trabajando bajo los parámetros nominales en condiciones normales de operación de acuerdo al registro fotográfico a continuación.
