OPERATIVO TOMA DE LA COMUNA, PLAZA DE MERCADO LA FLORESTA.

En virtud de lo anterior se programa operativo toma de la Comuna del día 24 de febrero de 2022, en la Plaza de mercado la Floresta y se establece la realización de las siguientes acciones:

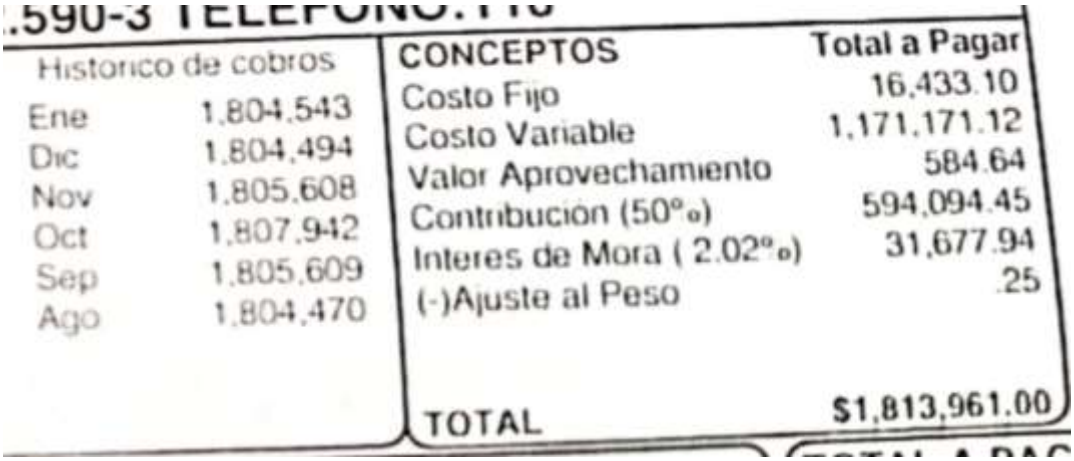
Imagen 3. Extracto de factura de Cobro de por concepto de aseo integral Promoambiental

Se observa que en el último mes la factura solo por el concepto de aseo integral prestado por promoambiental llega por un valor de $1’813.961 pesos

Para la Plaza de Mercado la Floresta hacer frente a los costos que representaría hacerse cargo de un mayor volumen de residuos sin incrementar el número de suscriptores seria insostenible.

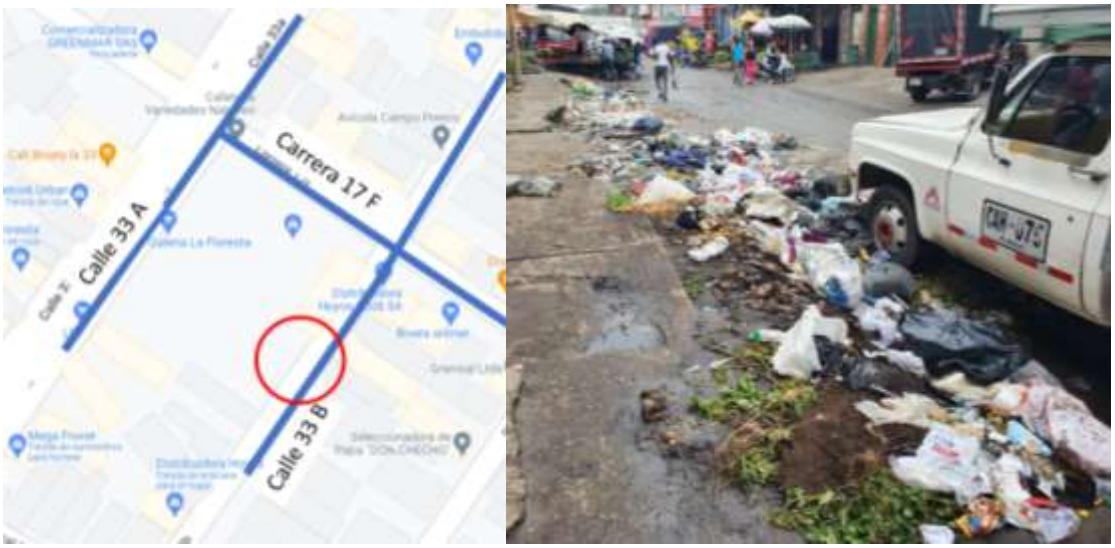
Imagen 4. Ubicación punto crítico

Se realiza inspección en el punto crítico con el fin de establecer el área en la cual actualmente se realiza la disposición irregular de los residuos sólidos, se establece un área de aproximadamente 36. 54 m2, durante la inspección se realiza una caracterización cualitativa del tipo de residuos arrojados en el punto crítico, se observa que la gran cantidad de residuos depositados allí son de tipo orgánico como partes de Frutas, hortalizas y verduras, no obstante, se observa también una gran cantidad de bolsas y residuos plásticos asociados a restaurantes como son vasos plásticos y envases de Icopor.

- Se deben mirar alternativas para realizar un adecuado aprovechamiento del lugar en donde actualmente se encuentra el punto crítico, como se evidencio durante el recorrido la presencia de vehículos o de un puesto en el lugar adyacente al sitio crítico, evitó que se presentara acumulación de residuos en estos lugares.

- Es necesario fortalecer la educación y en su defecto las sanciones para aquellas personas que continúan realizando la disposición inadecuada de residuos en este lugar debido a que se observa que se traen residuos desde otros lugares para ser dispuestos allí, estas personas son sujetas de aplicación de multas por parte de Inspectores y Policía conforme a lo establecido por al Art. 111 de la Ley 1801 de 2016 (Código Nacional de Seguridad y Convivencia Ciudadana).
