El Peñón Cundinamarca, marzo 28 de 2022

Asunto: Solicitud apoyo familias damnificadas por inundación de Viviendas y predios sector Guanacas y Centro Poblado Talauta, a causa desbordamiento Rio Negro.

Referencia: Solicitud de ayudas por afectaciones de ola invernal.

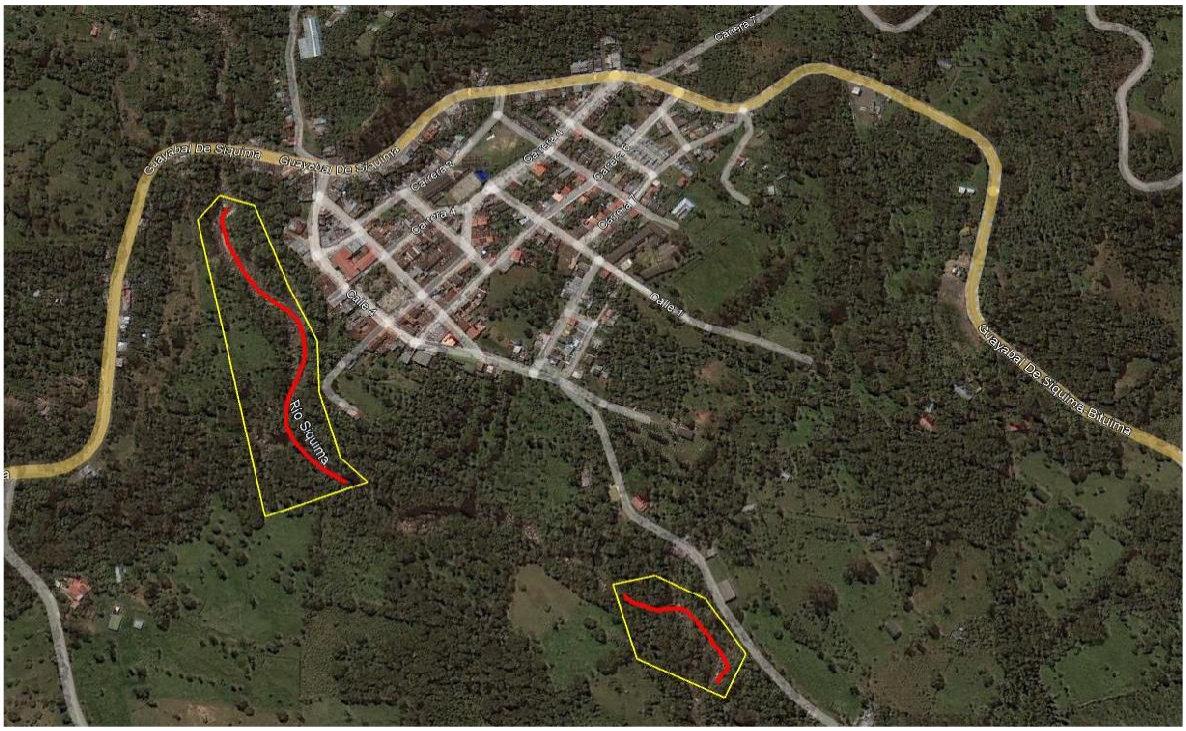
A continuación, se resalta en la imagen 1, con color roja las zonas que están mostrando mayor afectación por efectos de la erosión hídrica, que punen en riesgo la estabilidad de la zona.

Imagen 1. Zonas afectadas por los aumentos del caudal del rio y de las fuertes lluvias.

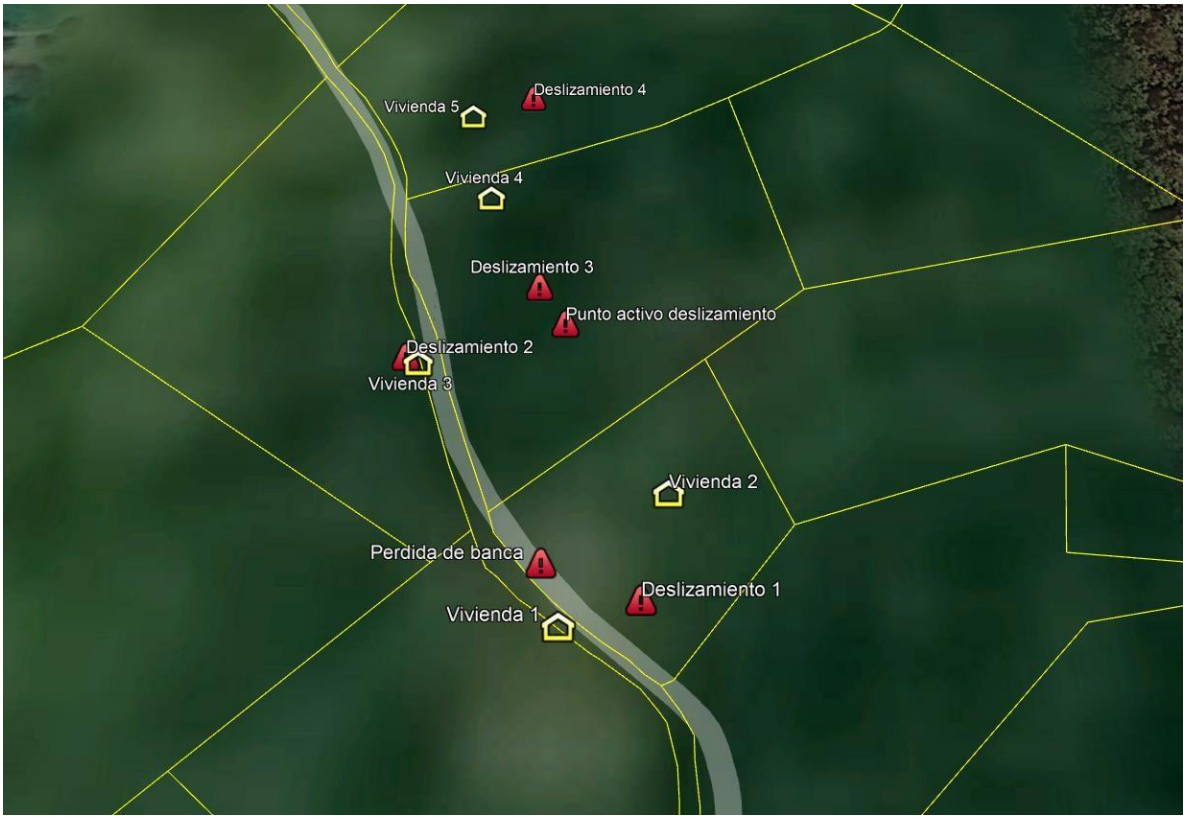
- Cuatro (4) deslizamientos
- Una pérdida de banca
- Un punto activo
- Cinco Viviendas dentro del área
- Cinco predios afectados

Imagen 1. Esquema general de la distribución de los puntos críticos identificados. Fuente propia.

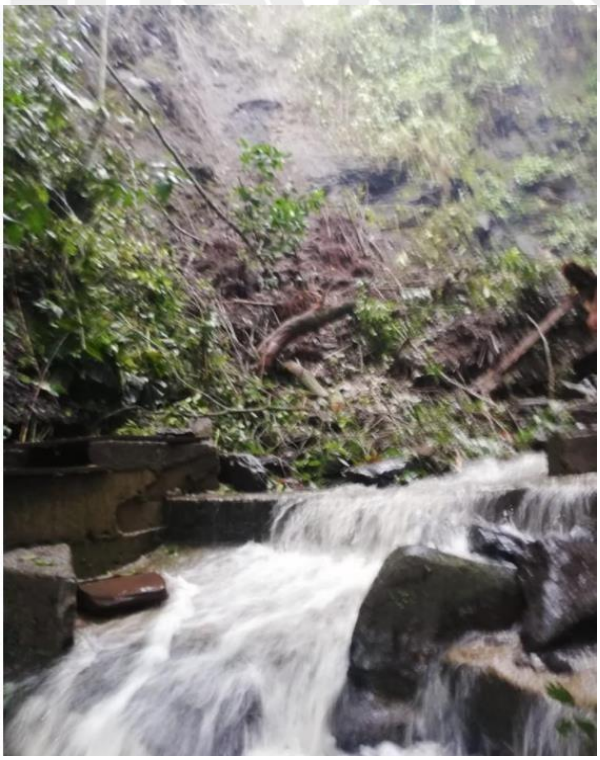
El Casco Urbano del municipio cuenta con suministro de agua potable intermitente y con riesgo de perder la bocatoma, debido a los constantes aumento de los caudales de la quebrada Betania y por los constantes derrumbes sobre la infraestructura mencionada anteriormente.

Imagen 15. Derrumbe sobre la quebrada Betania y bocatoma.

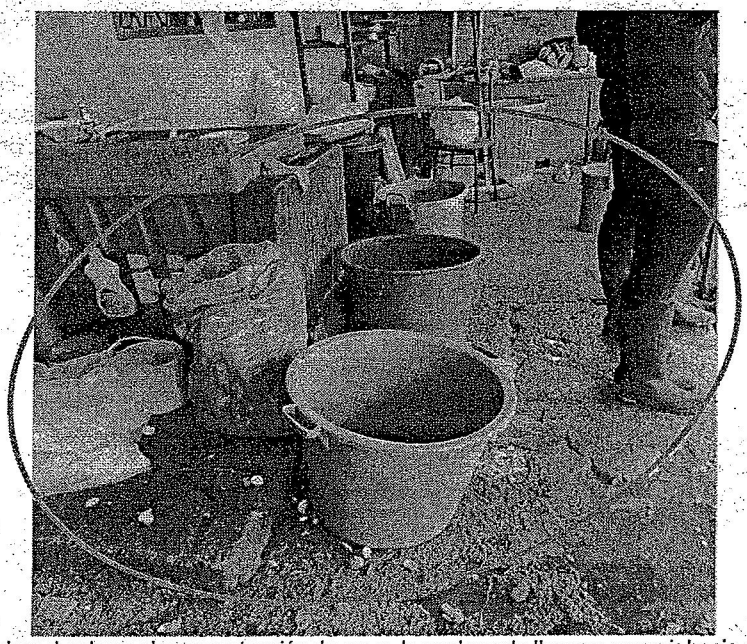
A su vez se pudo observar, que se encuentra agua que por escurrimiento del área del lavadero puede llegar al punto que está presentando la afectación.

Imagen 4. Área del lavadero donde se observa retención de agua, la cual puede llegar a escurrir hacia el punto crítico.

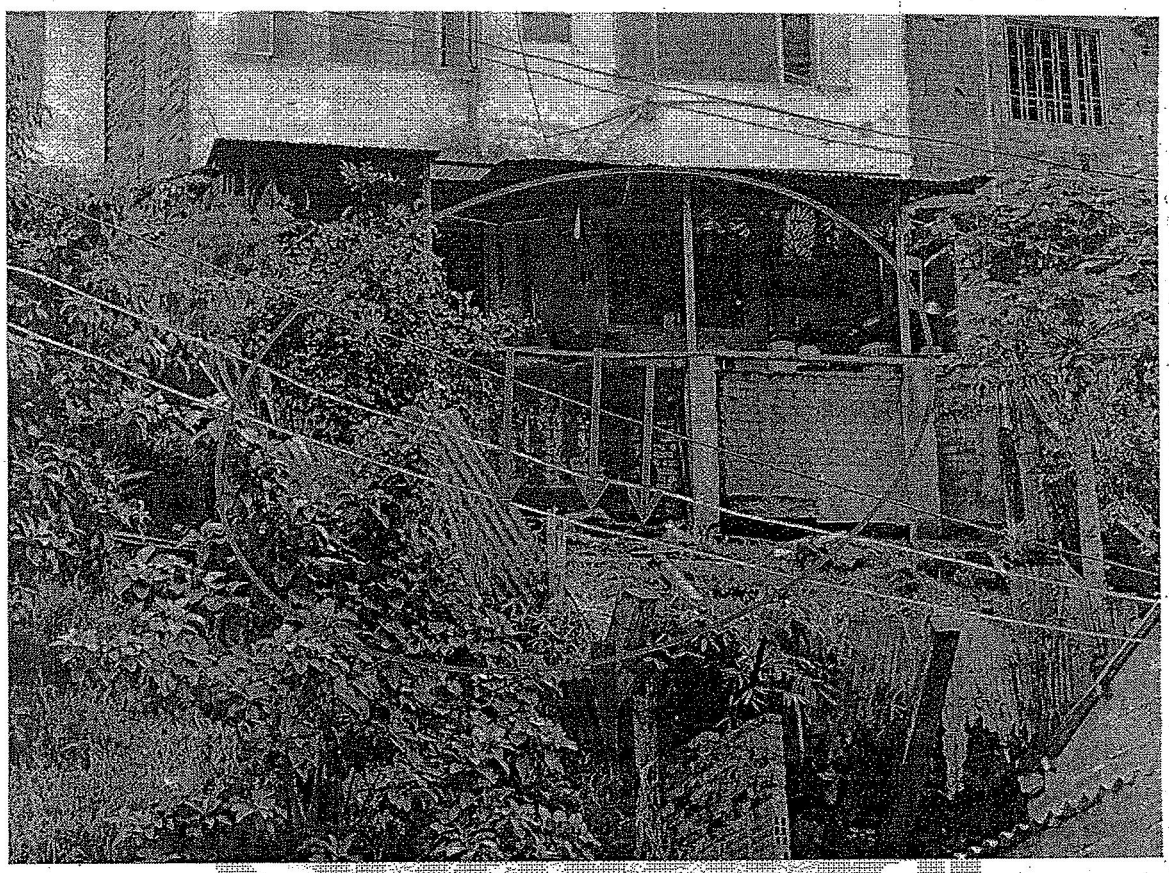
Imagen 5. Muestra marcas por donde discurre el agua proveniente de la zona del lavadero.

En la Imagen 5, se muestra las marcas por donde escurre el agua de la zona del lavadero, y el contraste con la otra pared que no muestra las marcas.
