CERTIFICADO

COLSERAUTO S.A.
www.colserauto.com

FECHA:	4/06/2021	**PLACA:**	**OQC17E**
ATENDIDO PARA:	Compa��a de Seguros		
No.INSPECCION:	1742149725	**ROMBO:**	2
CENTRO DE INSPECCION:	CDA LOS DUJOS		
ASEGURABLE:	NO

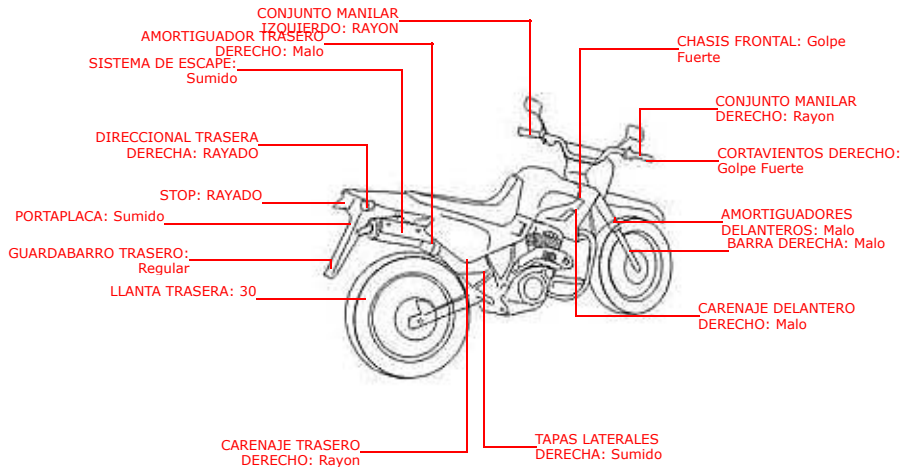
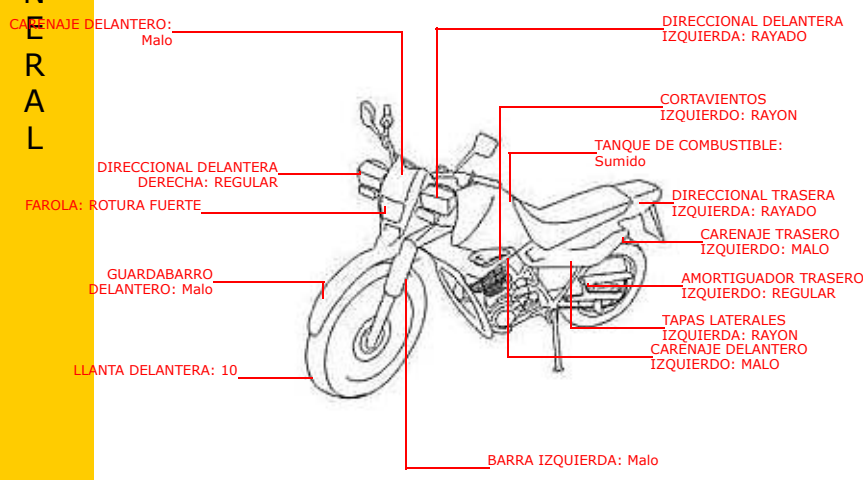
Observaciones: MOTO SINIESTRADA AL MOMENTO DE INSPECCIONAR, NO SE VERIFICA FUNCIONAMIENTO DE MOTOR, CAJA Y SISTEMAS ELECTRICOS, BATERIA DESCARGADA., , SEGURIDAD PASIVA AFECTADA, SISTEMAS DE IDENTIFICACIÓN ORIGINALES A LA FECHA DE LA INSPECCIÓN, VEHÍCULO NO PASA PISTA POR LO TANTO DATOS NO SE VEN REFLEJADOS EN EL INFORME, SEGURIDAD ACTIVA AFECTADA, VEHICULO INSPECCIONADO SIN LICENCIA DE TRANSITO, PARA EFECTOS DE ASEGURABILIDAD Y/O COMERCIALIZACION SE SUGIERE CONFIRMAR DOCUMENTOS E HISTORIAL COMPLETO ANTE ENTIDADES DE CONTROL CORRESPONDIENTES,
