INFORME MENSUAL DE INTERVENTORIA No. 6

(PERIODO DEL 01 AL 28 DE FEBRERO DEL 2022)

IM-504-06

INTERVENTORÍA INTEGRAL (TECNICA, ADMINISTRATIVA, AMBIENTAL Y FINANCIERA) PARA LAS INTERVENCIONES NECESARIAS PARA LA EJECUCION DE LOS PROYECTOS ECOPARQUE UF1 DISTRITO FAMILIAR EN EL MARCO DE LA RECUPERACION INTEGRAL DE LA CIENAGA DE MALLORQUIN EN LA CIUDAD DE BARRANQUILLA.

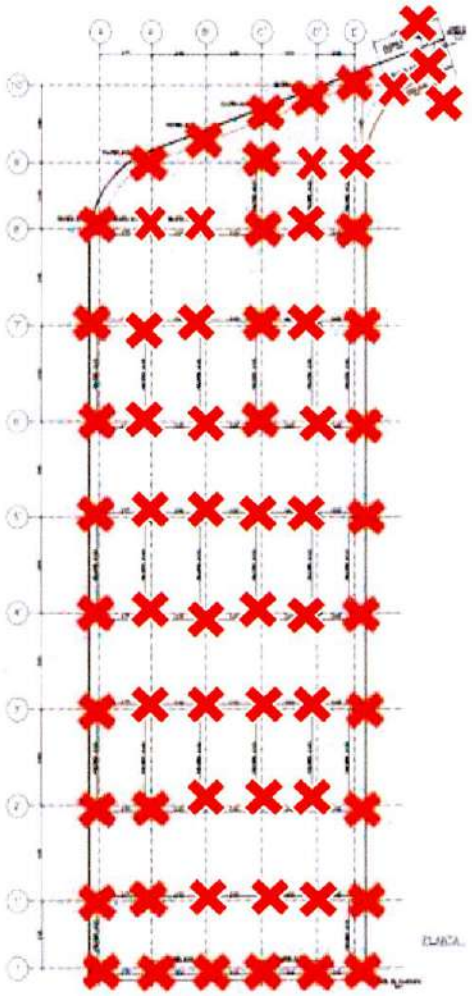
PILOTES D25 MODULO 14
ESTACION III

Ilustración 6. Pilotes hincados estación III

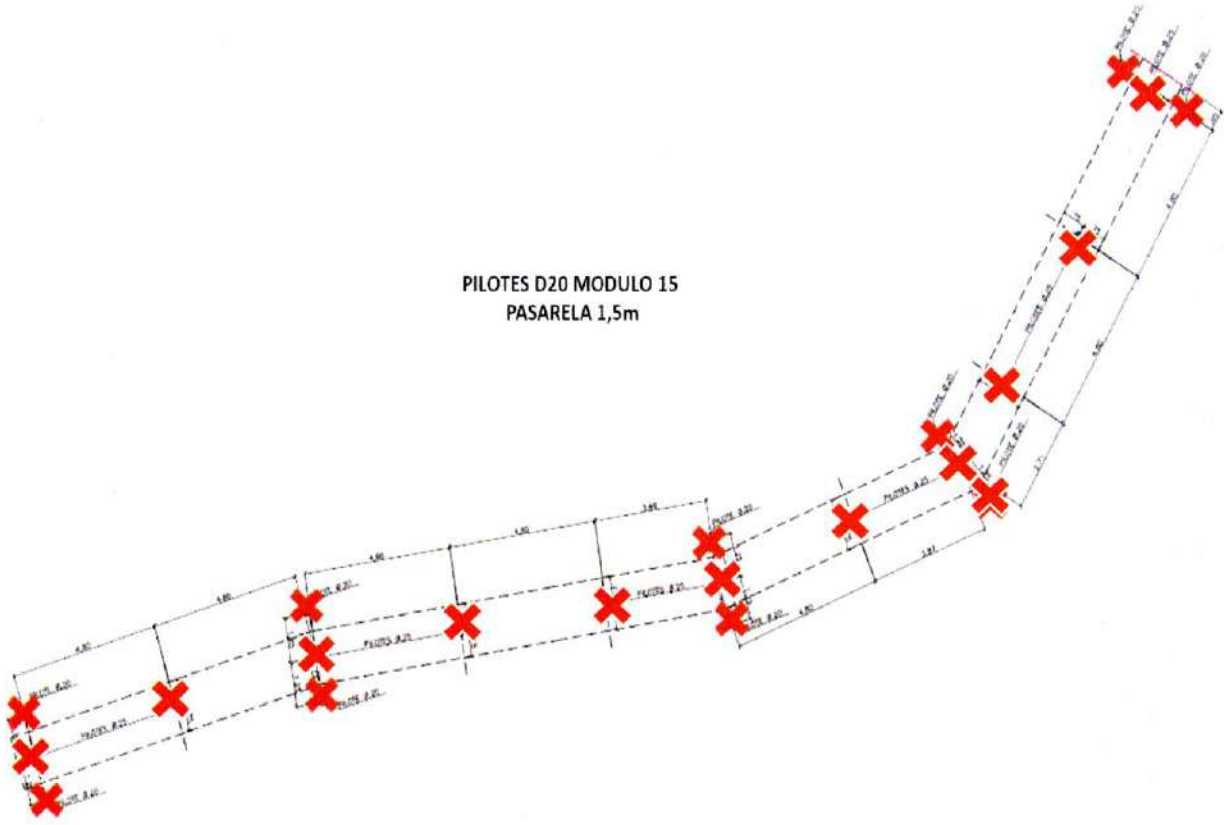
Ilustración 7. Pilotes hincados estación III

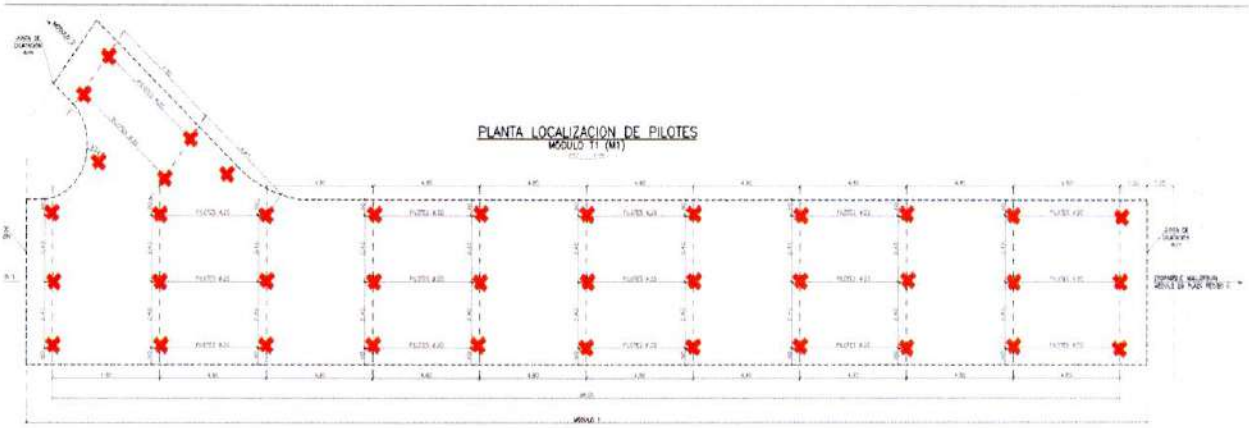
Ilustración 8. Pilotes hincados M1

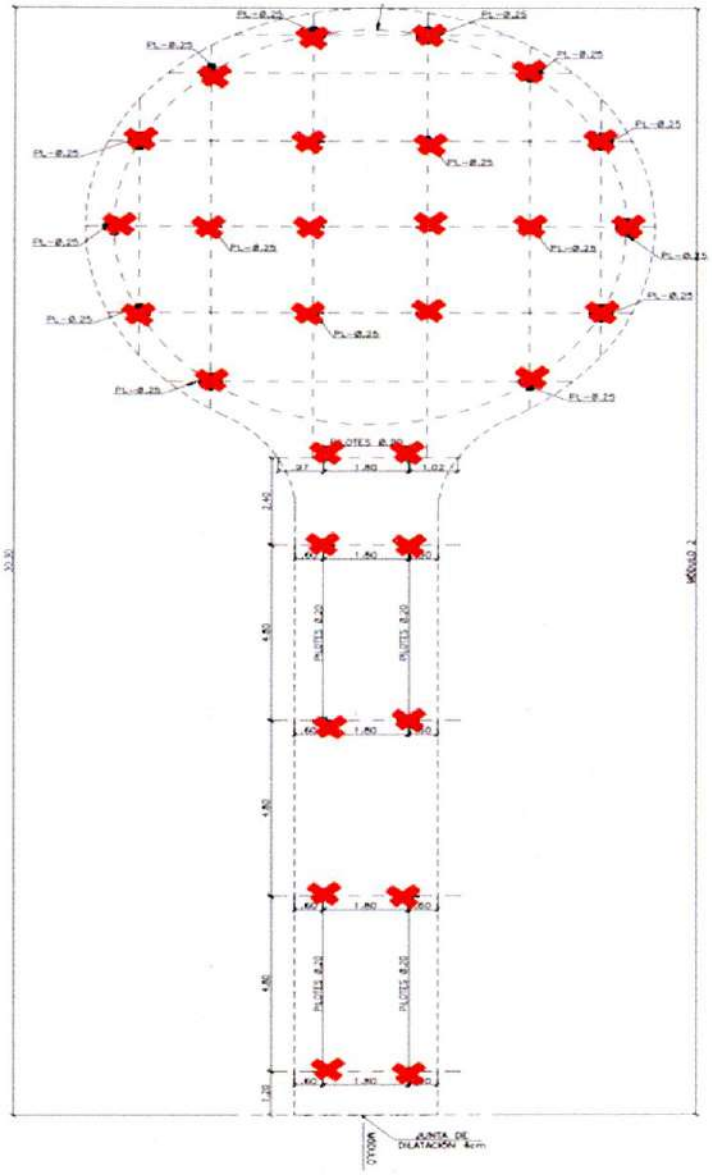
Ilustración 9. Pilotes hincados - M2

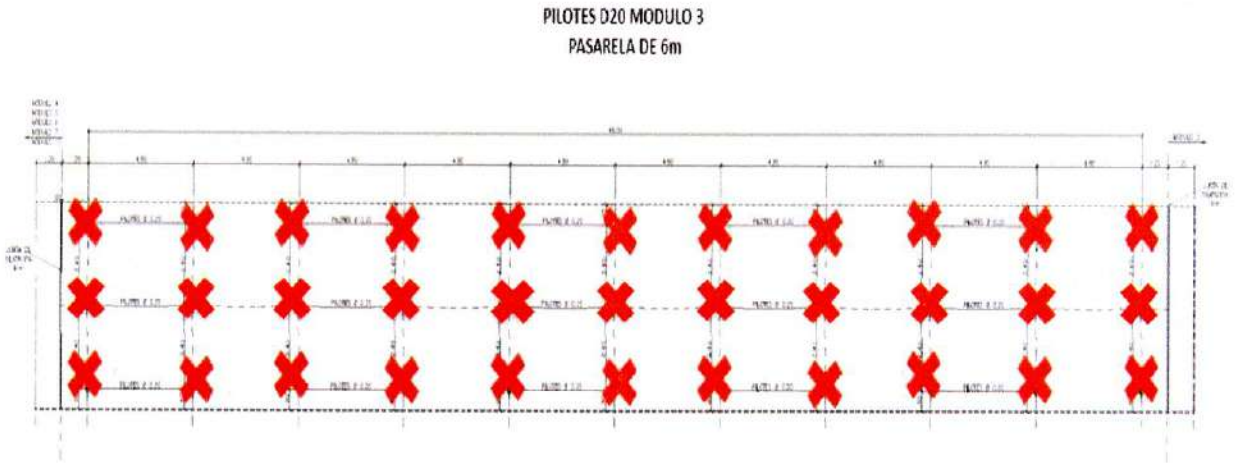
Ilustración 10. Pilotes hincados – M3

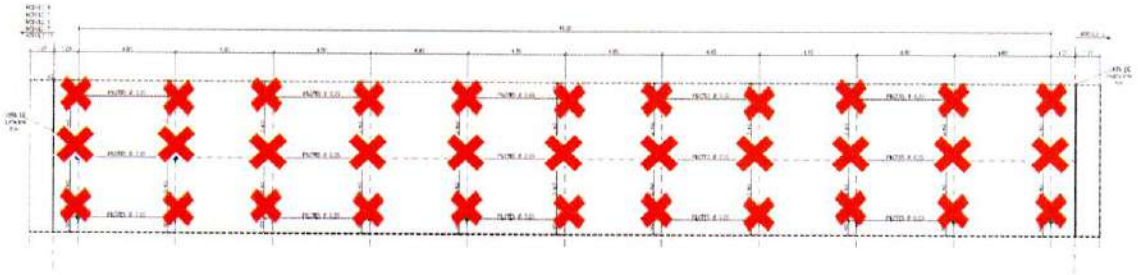
PILOTES D20 MODULO 4
PASARELA DE 6m

Ilustración 11. Pilotes hincados – M4

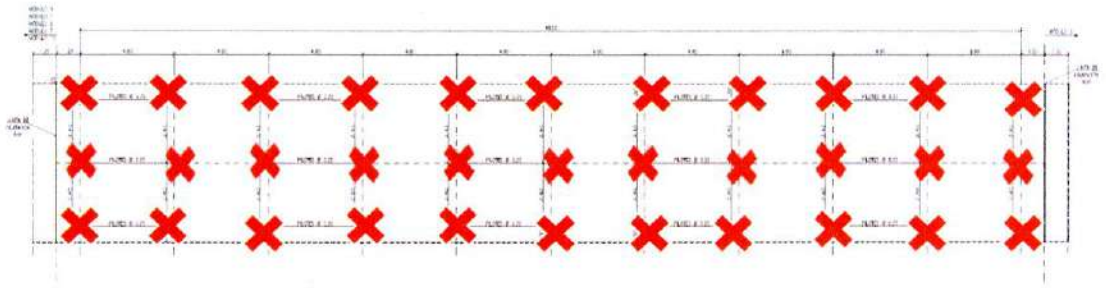
PILOTES D25 MODULO 5
PASARELA DE 6m

Ilustración 12. Pilotes hincados – M5

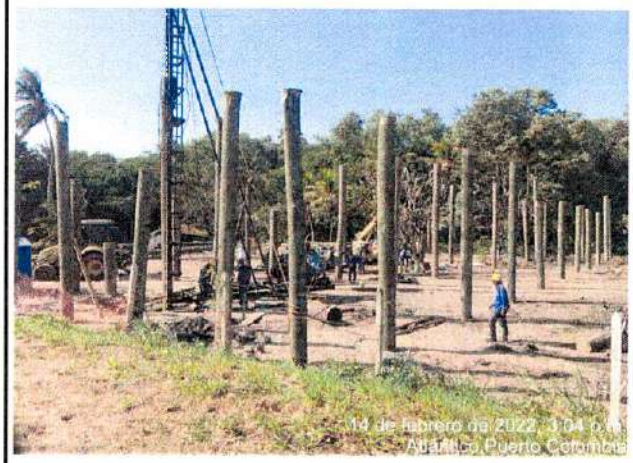
FOTO 1	14/02/2022: Pilotes Estación 3

FOTO 2	14/02/2022: Pilotes en agua Modulo 4

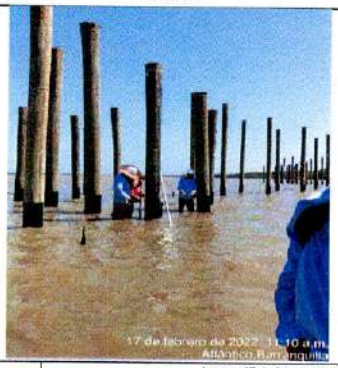
FOTO No. 7

FECHA DE LA FOTOGRAFÍA:	jueves, 17 de febrero de 2022		
UBICACIÓN:	Cienaga de Mallorquin	SECTOR:	Modulo 4
COMENTARIOS:	Control Topografico interventoria

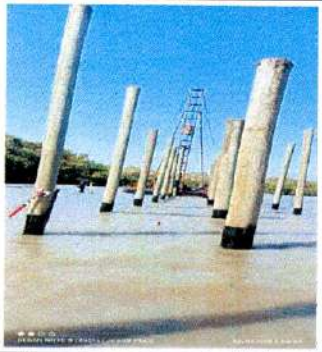
FOTO No. 9

FECHA DE LA FOTOGRAFÍA:	martes, 22 de febrero de 2022		
UBICACIÓN:	Cienaga de Mallorquin	SECTOR:	Modulo 5
COMENTARIOS:	Hincado de pilotes en agua

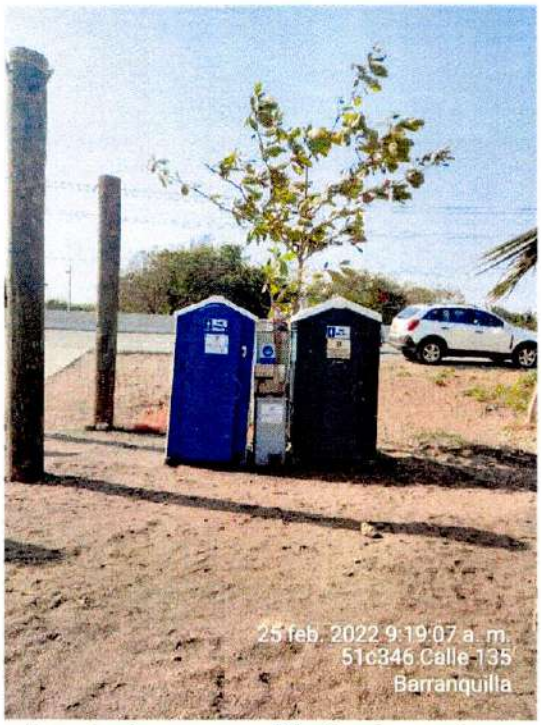
Frente de obra en tierra

Frente de obra agua

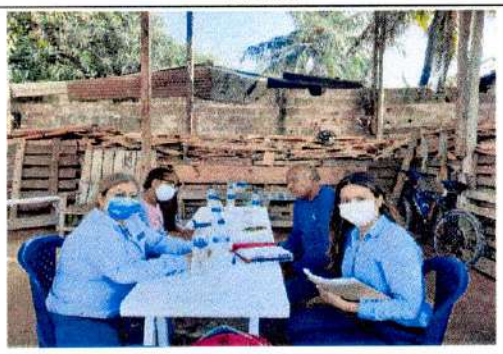
FOTO No. 4

FECHA DE LA FOTOGRAFÍA:	23 DE FEBRERO		
UBICACIÓN:	Ciénaga de Mallorquin	**SECTOR:**	Las Flores
COMENTARIOS:	Conformación formal del comité de participación ciudadana
