INFORME DE ACTIVIDADES N° 5
CONTRATO SGOB 043

PRESTACIÓN DE SERVICIOS PROFESIONALES COMO INGENIERO PARA LA ASESORIA Y ACOMPAÑAMIENTO AL CONSEJO MUNICIPAL DE GESTIÓN DE RIESGO DE DESASTRES (CMGRD) DEL MUNICIPIO DE OCAÑA, DESARROLLANDO LABORES DE ASISTENCIA TÉCNICA A LAS COMUNIDADES PARA LA PREVENCION, LA VIGILANCIA Y EL CONTRL DEL RIESGO Y ATENDER LOS EVENTOS DE AMENAZAS NATURALES O EMERGENCIAS QUE PUEDEN LLEGAR A PRESENTARSE.

ACTA DE VISITA TECNICA	No.
FECHA.	**2 de mayo de 2022**
OBJETO DEL INFORME	Analís de la vulnerabilidad y amenaza de un muro de gaviones que se está desplazando
DIRIGIDO A:	Coordinador oficina de gestión del riesgo

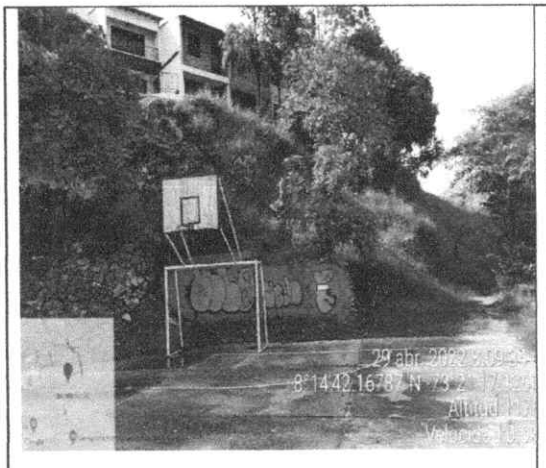
El día 29 de abril de 2022 se realizó por parte de la oficina de gestión del riesgo, la visita al barrio el Peñón en el sector parte baja aledaño a la cancha donde no ubo respuesta de la señora en mención ya que no se encontraba en la vivienda, pero se pudo constatar que diagonal de la vivienda existe un muro de gaviones que soporta el talud de la calle superior y las viviendas aledañas, que dichos gaviones presentan una inclinación y una deformidad causado tal ves por los años el asentamiento y la fuerza lateral que ejerce el talud igualmente también se observa erosión en el sendero peatonal muy cercano al muro de gaviones, que puede seguir erosionando sino se controla a tiempo,

Foto 1. Se muestra el sitio donde se realiza la visita ocular

Foto 2. Se muestra parte del estado de los gaviones

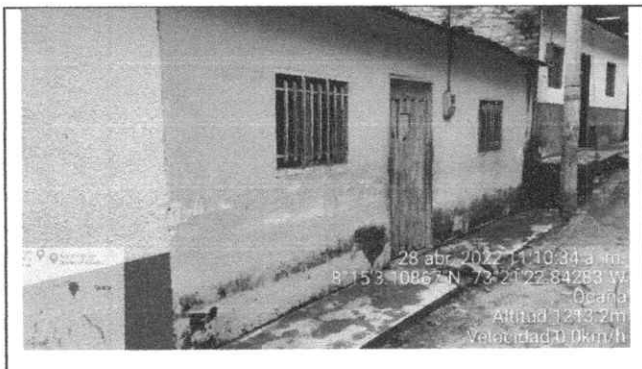
El día 28 de abril de 2022 se realizó por parte de la oficina de gestión del riesgo, la visita a la vivienda ubicada en el barrio el Carmen. Ubicada en la calle 9. o KDX 217-920 En donde no ubo respuesta de la señora en mención ya que no se encontraba en la vivienda, pero se pudo constatar que al frente de la vivienda existe un muro de gaviones que soporta el talud de la calle superior y las viviendas aledañas, que dichos gaviones se encuentran el regular estado ya que la maya que los contiene se a deteriorado y reventado generado que debido a las lluvias estas piedras que lo forman se desprenden pudiendo general la de estabilización de dicho muro,

Foto 1. Se muestra la vivienda donde se realiza la visita ocular

Foto 2. Se muestra parte del estado de los gaviones

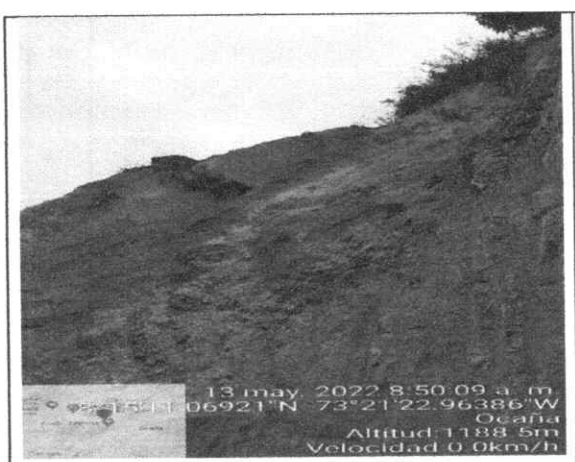
El día 13 de mayo de 2022 se realizó por parte de la oficina de gestión del riesgo, la visita al barrio Cañaveral con nomenclatura N° carrera 29 entre calles 8 y 9 y con el kdx 112-580, en donde fuimos atendidos por el señor Henry Álvarez en donde nos puso al contesto de la situación de erosión y desprendimiento de una parte del talud, Donde pudimos constatar que dicha desprendimiento genero el colapso de parte de un muro de mampostería confinada donde funciona el taller La Roca, igualmente realizando el recorrido se pudo determinar que existe en la parte alta del talud unas pendientes Asia el sitio del predio en mención donde la aguas lluvias tienen su escorrentía generando debido a su velocidad la erosión y el desprendimiento de material que es arrastrado a la parte baja donde se encuentran algunas viviendas, locales industriales y comerciales.

Foto 1. Se muestra el talud que se desprendió

Foto 2. Se muestra el daño que genero el deslizamiento,

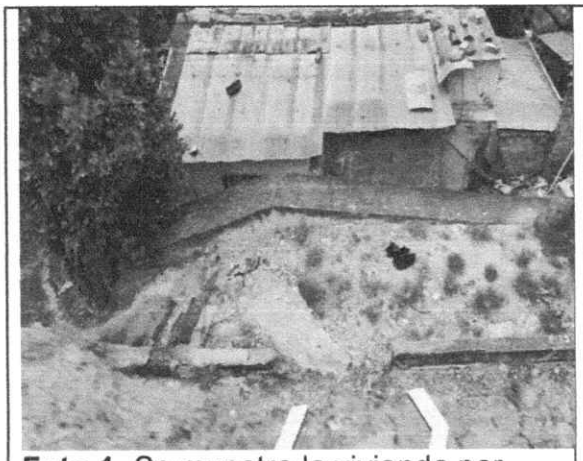
El día 13 de mayo de 2022 se realizó por parte de la oficina de gestión del riesgo, la visita al barrio Doce de Octubre con nomenclatura calle 12 N°0-75, en donde fuimos atendidos por el señora Torcoroma Carreño en donde nos puso al tanto de la situación de erosión y desprendimiento de una parte del talud por la últimas lluvias, Donde pudimos constatar que dicha desprendimiento de tierra se generó en la parte posterior de la vivienda generando la caída de arbustos y maleza en las viviendas de la parte baja, que posiblemente este deslizamiento se dio debido a las aguas lluvias que provienen de la calle e igualmente de las cubierta de la vivienda en estudio, que dicha problemática se da ya que estas aguas de la cubiertas no cuentan con tuberías que las contengan y las trasladen a un sitio donde no generan daño e igualmente la falta de un bordillo en la calle al ingreso de la vivienda que evite el ingreso de las aguas de escorrentías de la parte alta del sector.

Foto 1. Se muestra la vivienda por debajo de la calle

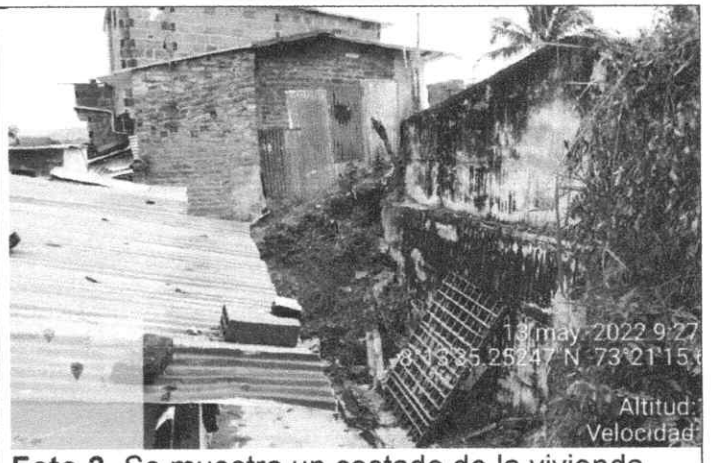
Foto 2. Se muestra un costado de la vivienda

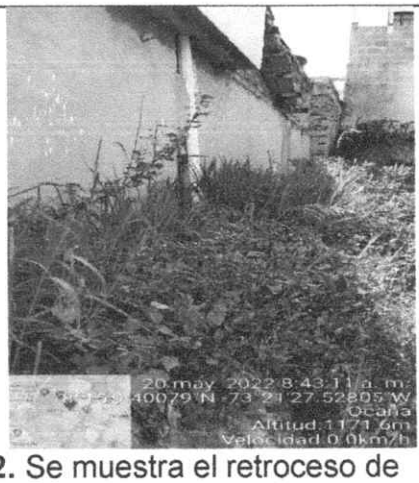
El día 20 de mayo de 2022 se realizó por parte de la oficina de gestión del riesgo, la visita al barrio Jardines de la Rosa con nomenclatura carrera 29 N°7-150, Donde pudimos constatar la existencia de un lote de aproximadamente de 7x14 mts con cerramiento en postes de madera y alambre de puas, plástico de encerramiento en regular estado y cubierto de vegetación. Donde al ingresar se observo que dicho predio había sido intervenido o adecuado dejando en sus colindantes los retrocesos de los taludes, también se observa erosiones al fondo del predio esto debido al tipo de suelo y a la ola imbornal. se aclara que no se pudo evidenciar asentamientos u otra señal que nos indique la vulnerabilidad y la amenaza de las viviendas colindantes ya que no se tuvo acceso a ninguna de ellas pues no fuimos atendidos por ningún habitante del sector en mención.

Foto 2. Se muestra el retroceso de protección de las viviendas,
