**ACTA DE COMITÉ EXTRAORDINARIO CONSEJO MUNICIPAL PARA LA GESTIÓN DEL RIESGO Y DE DESASTRES ISNOS- HUILA**
**N° 002**

**FECHA:** Isnos - Huila, 19 de enero de 2022.

**SOCIALIZACIÓN DE AFECTACIONES DE LOS ACUEDUCTOS POR AVENIDA TORRENCIAL PRESENTADA EN LAS VEREDAS REMOLINO Y BRISAS DEL MAGDALENA.**

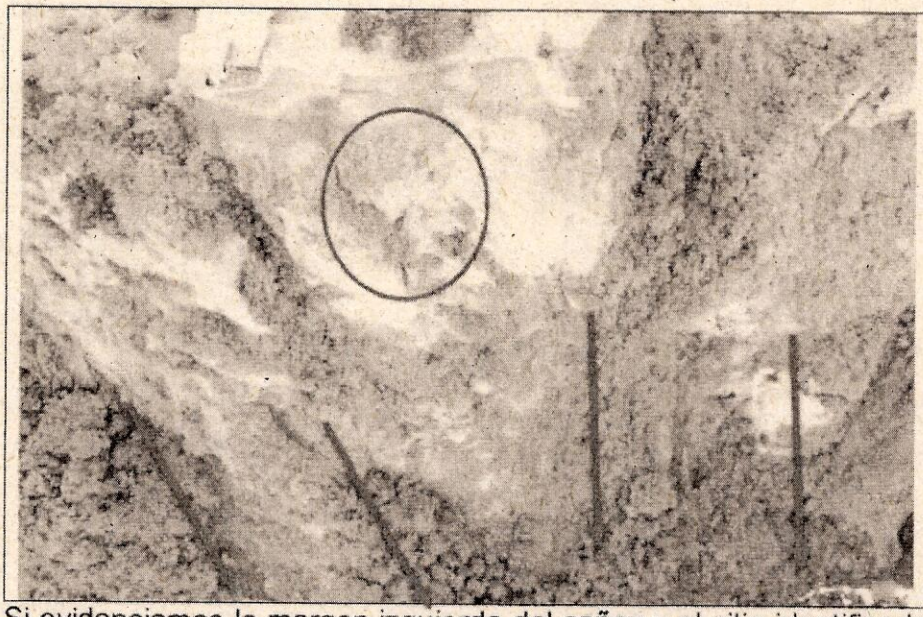
Es de resaltar que estos taponamientos se vienen presentando por los deslizamientos que se han generado por la erosión del terreno, como se evidencia en la imagen numero dos (imagen tomada a la ladera derecha del cañón, donde están ubicadas las atracciones mecánicas del establecimiento de comercio Salto del Mortiño) donde se tienen un gran fluido de público los fines de semana, así mismo como las cargas que han instalado en el talud como son miradores, el vuelo del halcón, glamping, restaurantes, piscinas canoppy, canastilla y demás que algunos ya conocemos.

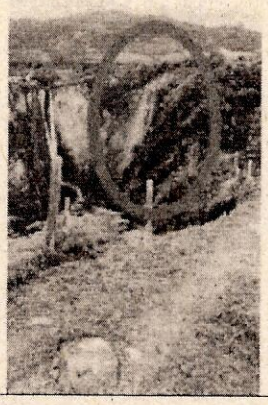
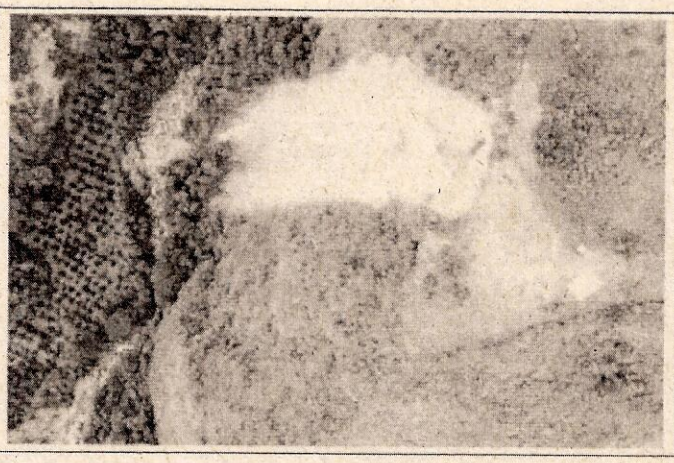
Fractura del terreno.

Deslizamientos

Si evidenciamos la margen izquierda del cañon y el sitio identificado como el sector de las banderas, se identifican dos desprendimientos de gran volumen, y que al mismo tiempo son preocupantes puesto que a fecha que se realiza la visita se encuentran sobre la ladera (como si fueran hundimientos), pues estos aun no caen sobre la quebrada la chorrera. Es importante que se este realizando un monitoreo constante asi mismo como informarle a la comunidad que son los que están en el sector si identifican algún comportamiento del talud.

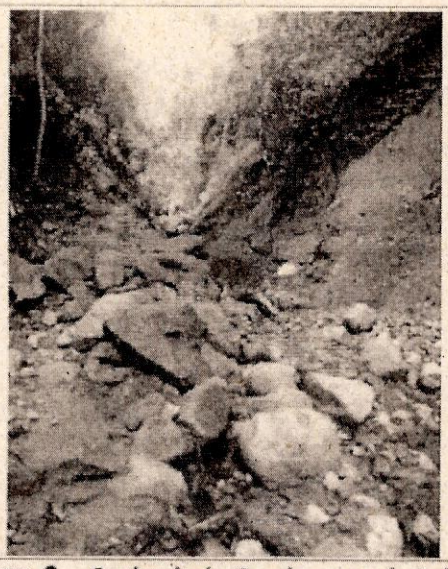
En el área de la quebrada de captación, se presentó desprendimiento y deslizamiento de tierra hasta ocasionar hundimiento en el terreno, quedando los residuos sobre la misma, esta situación se puede evidenciar a través del registro fotográfico.

***Imagen 1.*** Quebrada la Guacharaca, afectada por la avenida torrencial. **Fuente:** Elaboración propia.

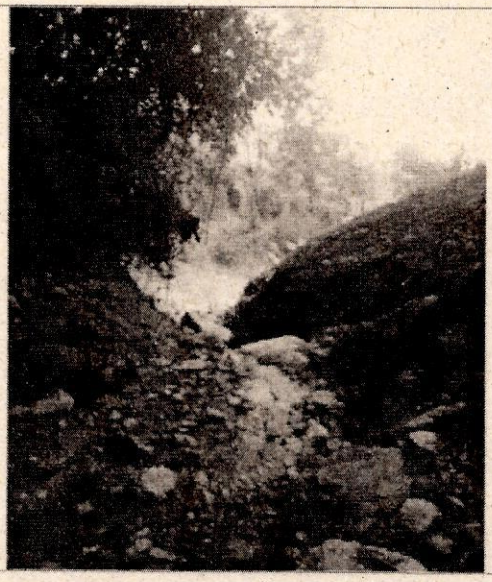
***Imagen 2.*** Quebrada la Guacharaca, afectada por la avenida torrencial. Flujo de materiales como rocas, arena, lodo y vegetación arrasados hacia el cauce de la quebrada. **Fuente:** Elaboración propia.

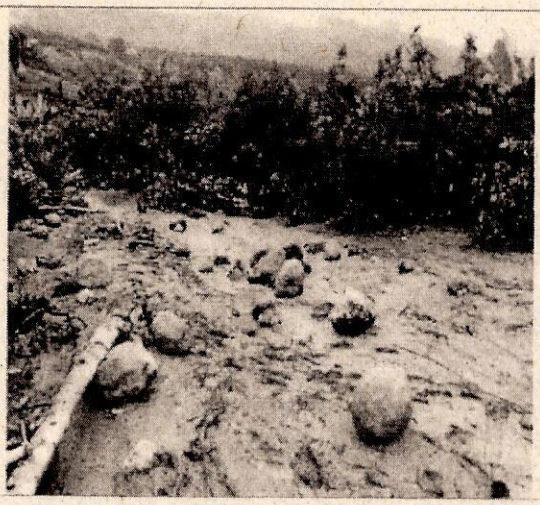
***Imagen 5.*** Quebrada la Guacharaca, afectada por la avenida torrencial. **Fuente:** Elaboración propia.

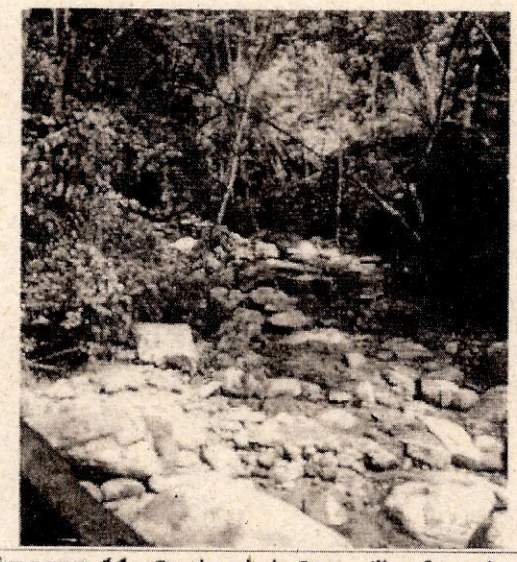
Mediante la tabla anterior se puede identificar que el acueducto que se encuentra situado sobre la quebrada la Paramilla, sufrió afectaciones ocasionadas por la avenida torrencial, sobre la Bocatoma en un 50% puesto que esta fue arrasada pero no en su totalidad y la tubería de conducción y de distribución.

***Imagen 11.*** Quebrada la Paramilla afectada por la avenida torrencial. La bocatoma fue destruida por esta a su paso.
**Fuente:** Elaboración propia.

La bocatoma debe ser construida y ubicada nuevamente en un lugar estratégico, anteriormente se encontraba situada sobre el cauce de la quebrada la Paramilla.

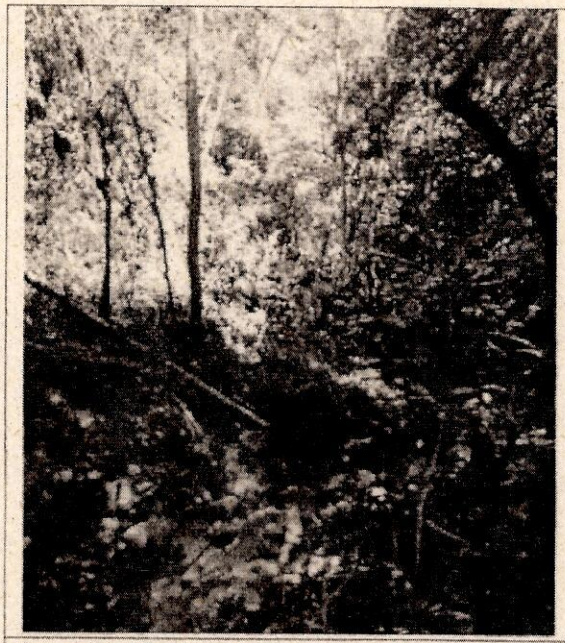
Mediante la tabla anterior se puede identificar que el acueducto que se encuentra situado sobre la quebrada la Chorrosa, sufrió afectaciones ocasionadas por la avenida torrencial, sobre la tubería de conducción y de distribución ya que esta fue fracturada y arrasada en ciertos puntos por material como lodo, árboles, rocas y arena.

***Imagen 13.*** Quebrada la Chorrosa afectada por la avenida torrencial. **Fuente:** Elaboración propia.

Adicional a lo anteriormente expuesto se expresa que en la parte alta Se encuentra material de madera obstruyendo el cauce, recomienda quitar el material para evitar nuevos represamientos.
