ALCALDÍA MAYOR DE BOGOTÁ D.C.
SECRETARÍA DE INTEGRACIÓN SOCIAL

FORMATO CALIFICACION TECNICA DE INMUEBLES (COMPONENTE URBANISTICO E INFRAESTRUCTURA) PARA SERVICIO DE VEJEZ EN LA MODALIDAD DE CENTROS DE PROTECCIÓN SOCIAL ADULTO MAYOR (MODALIDAD SEVEROS - MODERADOS) - CENTROS DÍA - CENTROS DÍA Y NOCHE

PROPONENTE:	**Fundación FORO CÍVICO**	**No. DE PROCESO:**	**SDIS-DCT092-002-2022**	**CAPACIDAD MÍNIMA DEL PLIEGO:**	**62 CUPOS**	**PROYECTO:**	**Proyecto 7770 "Compromiso con el Envejecimiento Activo y una Bogotá Cuidadora e Incluyente"**
FECHA DE DILIGENCIAMIENTO:	**13/06/2022**	**LOCALIDAD:**	**PUENTE ARANDA**	**BARRIO:**	**006212-SALAZAR GOMEZ**	**MODALIDAD:**	**CUIDADO TRANSITORIO**
DIRECCIÓN:	**CRA 67 9A 65**			**CHIP:**	**AAA0157YDLW**	**SECTOR CATASTRAL:**	**006212 31 38 000 00000**
TELÉFONO:	**2697281- 3108656732**	**TIPO DE CLIMA:**	**FRIO**	**USO ACTUAL:**	**SIN USO**	**MATRICULA INMOBILIARIA:**	**50C-1264426**

Nombre:	FundaciónFORO CÍVICO		
Dirección:	CRA 67 9A 65		
Localidad:	PUENTE ARANDA	Fecha Visita:	13/06/2022

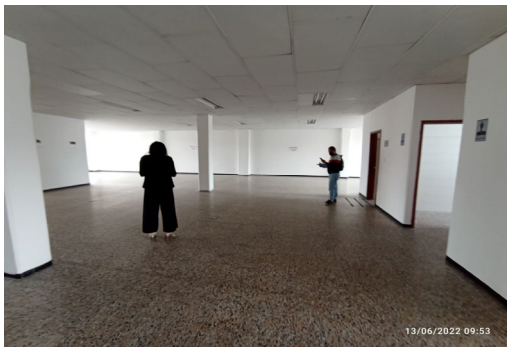
HABITACIÓN

NOTA 4: Al momento de la visita se evidencia que los espacios ofertados para habitaciones son espacios continuos, las divisiones plasmadas en los planos no corresponden a la realidad del inmueble. Las habitaciones propuestas no presentan divisiones o algún tipo de cerramiento que los delimite, lo cual hace que no se pueda garantizar la privacidad a los participantes.

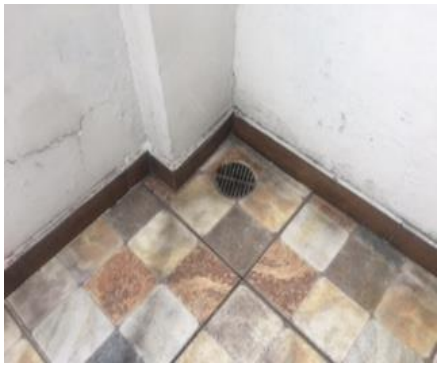
DESPENSA SIN MEDIACAÑAS

VENTILACION EN COCINA Y DESPENSA
