CONSORCIO PARQUES BIO

REFERENCIA: **CONTRATO DE OBRA No 031, CUYO OBJETO ES: "*ADECUACION DE LA INFRAESTRUCTURA DE PARQUES Y ESCENARIOS DEPORTIVOS EN EL MUNICIPIO DE BUCARAMANGA – GRUPO 4.*"**

ASUNTO: Grupo 4 - Parque Los Canelos: Comunicados CM-CPBIO-C031-014-2022; CM-CPBIO-C031-015-2022; CM-CPBIO-C031-016-2022 y CM-CPBIO-C031-018-2022; Aclaraciones de diseños entregados por la Entidad Contratante – Contrato de obra No. 31.

ASUNTO: Grupo 4 - Parque Los Canelos: Comunicado CM-CPBIO-C031-039-2022; Solicitud aclaración de diseños entregados – Contrato de obra No. 31.

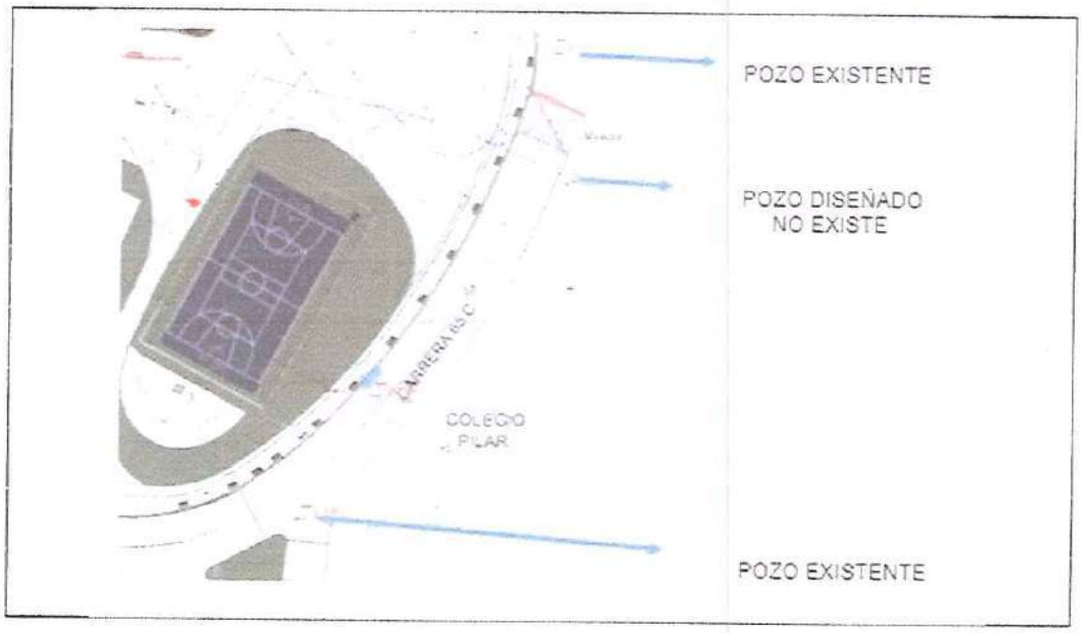
1) En revisión de la red de alcantarillado y una vez implantadas las estructuras existentes en campo y comparado con los diseños entregados por el municipio se evidencio que los pozos para el descole planteados en los planos no existen y es necesario su rediseño.

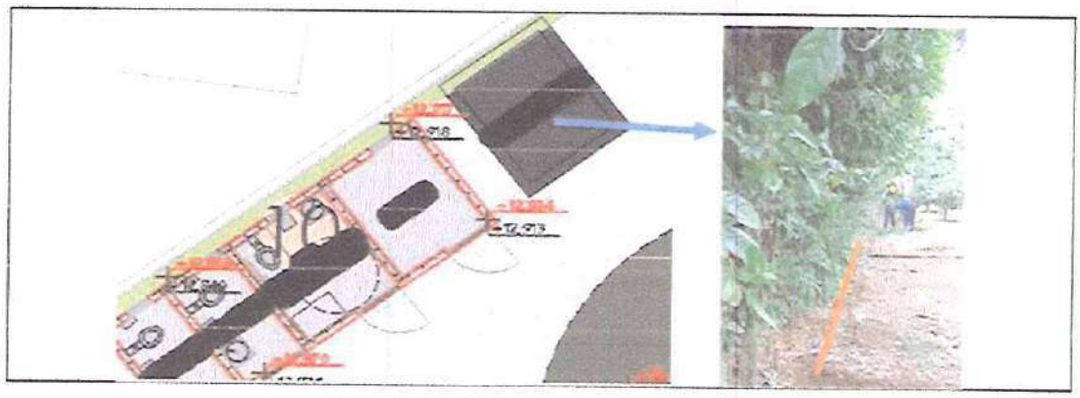
Detalle muro verde	Detalle muro Grafiti

3) Referente a las observaciones de los diseños estructurales y arquitectónicos tanto para el muro grafiti, muro verde y muro de contención en los diseños no se evidencia claramente su ubicación además de su punto de inicio y fin.

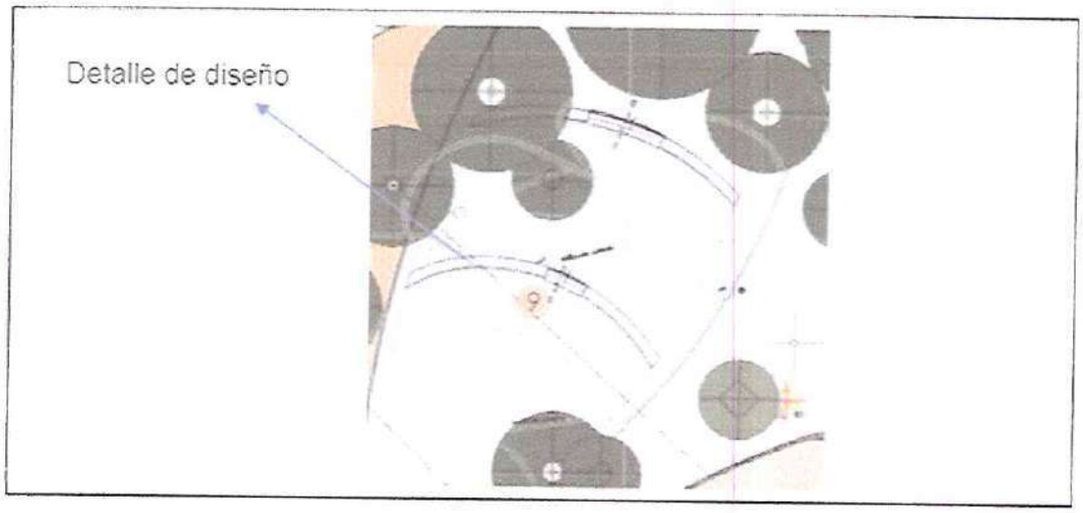
- Acabado de piso para zona 9 de ágora teatrino, especificar la estructura señalada en la imagen a que corresponde.

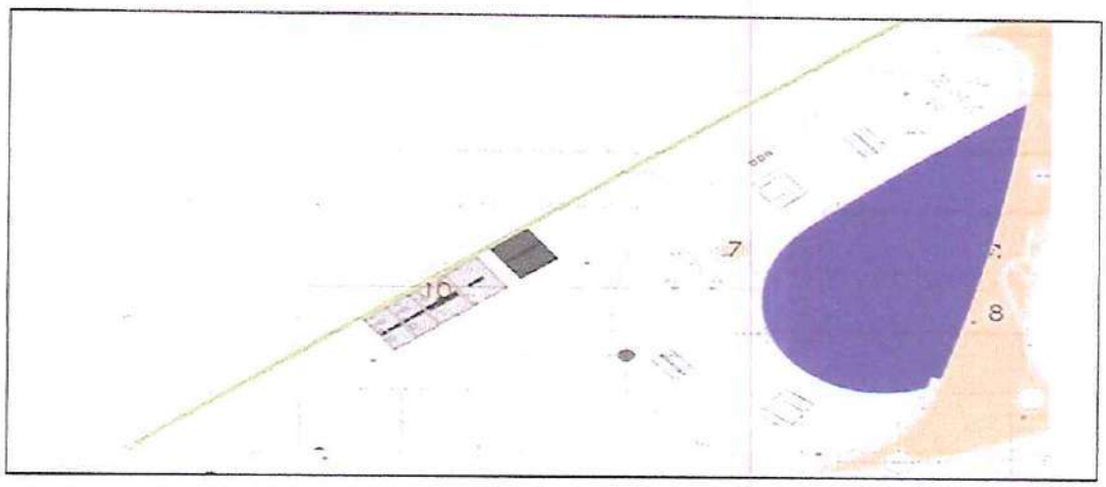
Pero, en otro corte se evidencia otro tipo de material gravilla de ½" como se evidencia en la imagen a continuación:

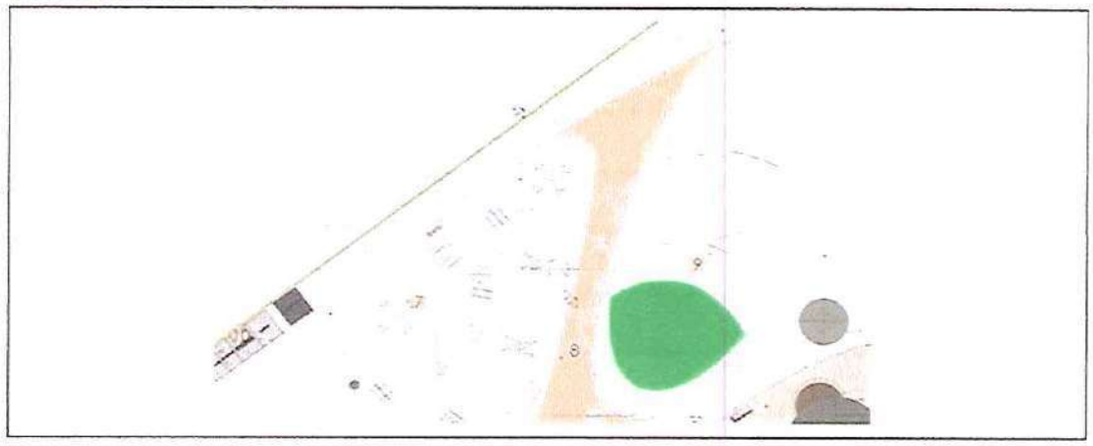
2) La zona de juegos, en el área resaltada en azul también se referencia en los diseños un Piso Deck Prefabricado en concreto, del cual no se encuentran las especificaciones, no se encuentra esta dentro del presupuesto, tampoco cuenta con los detalles constructivos.

3) En la zona llamada de teatrino, área enmarcada en verde existe una plataforma en Deck de madera Reciclado la cual no cuenta con especificación técnica, detalle constructivo ni presupuesto dentro del contrato.

Por lo anterior se solicita muy amablemente sea realizadas las anteriores aclaraciones para el correcto desarrollo de las actividades y la ejecución del objeto del contrato.

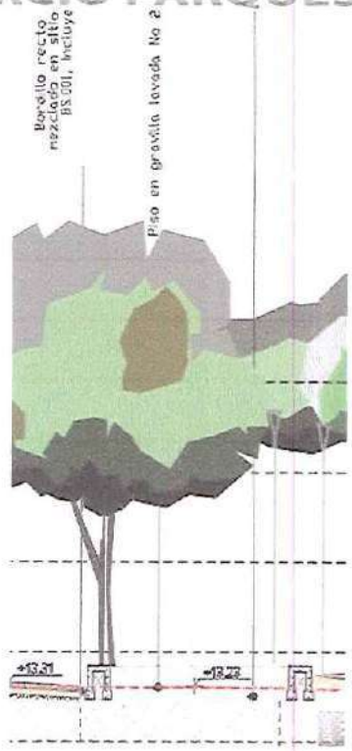
1. Se plantea un Piso en ***gravilla lavada*** n°2 para la zona de juegos de mesa y mobiliario picnic, la cual no cuenta con especificación técnica, detalle constructivo ni presupuesto dentro del contrato; de la misma zona.

- En otros detalles figura esta zona como en Grava de ½" con e= 0.10, que se asume como instalada más no tratada

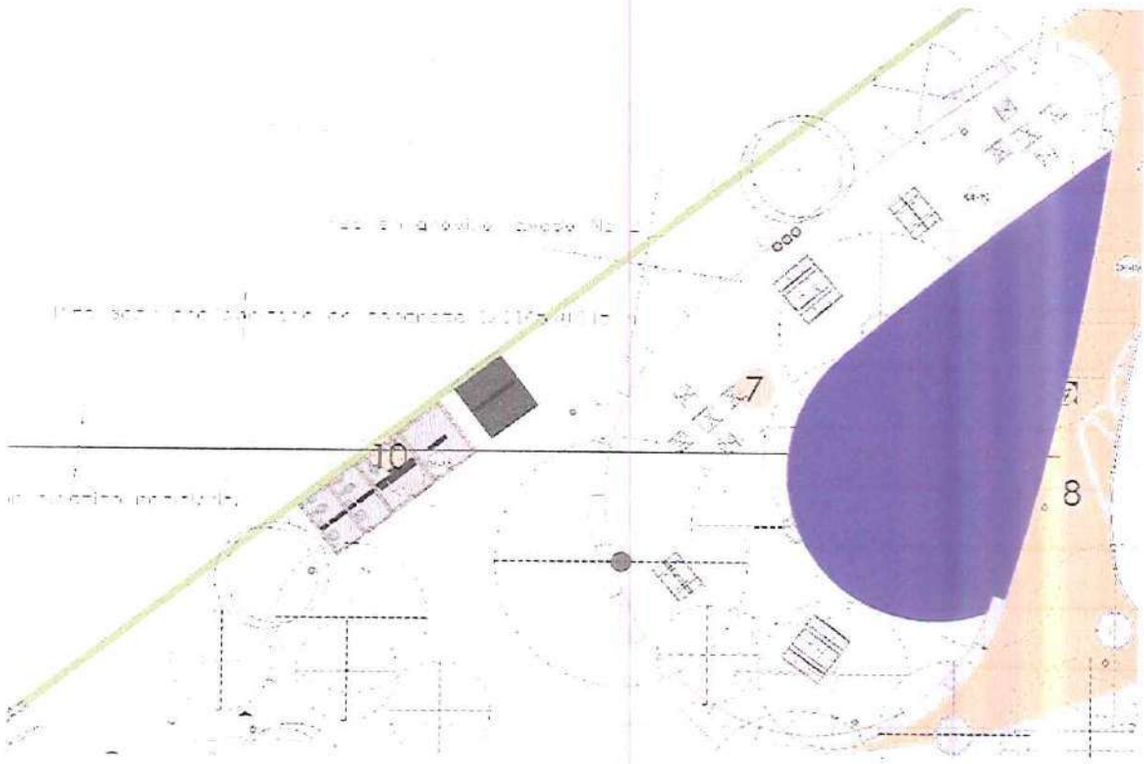
2. En la misma zona se identifica un Piso Deck Prefabricado en concreto, del cual no hay datos de la estructura base para su confinamiento con el área en Grava o gravilla lavada.

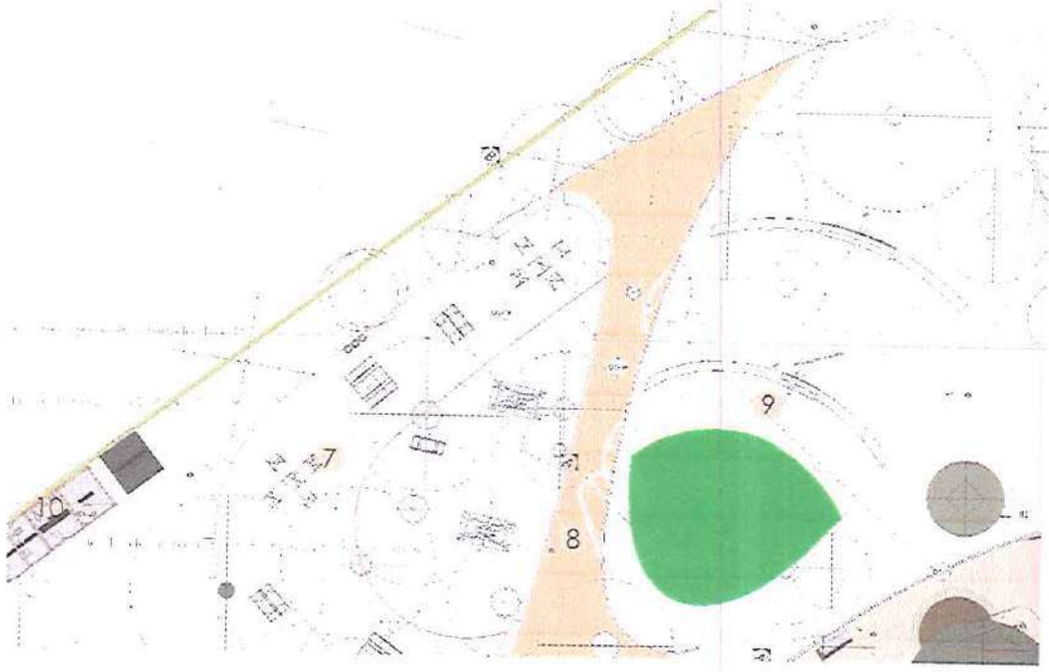
3. En la zona llamada de teatrino, existe una plataforma en Deck de madera Reciclado, *(08 según planta de Especificaciones)* el cual no cuenta con especificación técnica, detalle constructivo ni presupuesto dentro del contrato.

Por las relaciones anteriormente expuestas solicitamos, aclaración de estos puntos en diseños para su correcta compra, instalación y ejecución.
