CENTRO DE DIAGNÓSTICO AUTOMOTOR DEL VALLE - CDAV

MANTENIMIENTOS PREVENTIVOS - (ACTA #4 - CUARTA RUTINA) - (CDAV LA FLORA)

"SUMINISTRO DE EQUIPO DE AIRE ACONDICIONADO, ASÍ COMO EL MANTENIMIENTO PREVENTIVO Y CORRECTIVO CON TODOS SUS COMPONENTES DE LOS EQUIPOS YA EXISTENTES EN LAS INSTALACIONES DEL CENTRO DIAGNOSTICO AUTOMOTOR DEL VALLE LTDA., Y LA SECRETARIA DE MOVILIDAD DE SANTIAGO DE CALI." - CONTRATO No.CDAV-C-100-2022.

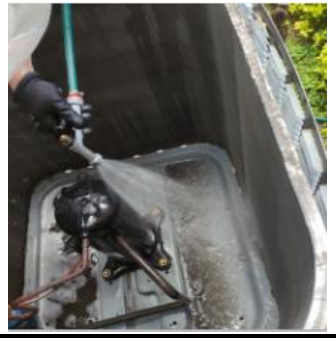
No. FT	Edificio	Ubicación - Área	Actividad realizada y Registro Fotográfico	Observaciones
15.1	Aministrativo	PRIMER PISO (Banco)	Se realiza Mantenimiento Preventivo

MINI-SPLIT
L.G
9.000 BTU/HR
