INFORME DE SUPERVISIÓN N° 02 DEL CONTRATO DE PRESTACION DE SERVICIOS N° 657 DEL 30 DE MARZO DE 2022

TIPO DE CONTRATO:	CONTRATO DE PRESTACION DE SERVICIOS
CONTRATO No. Y FECHA:	657 DEL 30 DE MARZO DE 2022
CONTRATISTA:	**GILBERTO PARRA PATIÑO**
Nit o C.C. No.	91.231.841 DE BUCARAMANGA
OBJETO:	**"ADQUISICION DE ELEMENTOS PARA EL SISTEMA DE ALERTA TEMPRANA POR INUNDACION Y REALIZACION DEL MANTENIMIENTO PREVENTIVO Y CORRECTIVO Y OPTIMIZACION TECNOLOGICA PARA EL SISTEMA DE ALERTAS TEMPRANAS DEL MUNICIPIO DE GIRON SANTANDER.**
VALOR TOTAL DEL CONTRATO:	TREINTA Y NUEVE MILLONES DE PESOS MCTE ($39.000.000)
PLAZO INICIAL:	NUEVE (09) MESES
SUPERVISOR	CRISTIAN GENARO CALDERON PINTO, SECRETARIO DE SEGURIDAD, CONVIVENCIA Y GESTION DEL RIESGO
FECHA DE INICIACION:	01 DE ABRIL DE 2022
FECHA DE TERMINACION:	31 DE DICIEMBRE DE 2022
MUNICIPIO:	GIRON SANTANDER
OFICINA GESTORA:	SECRETARIA DE SEGURIDAD, CONVIVENCIA Y GESTION DEL RIESGO
VALOR ACTA DE PAGO PARCIAL # 02	$10.000.000
PERIODO A COBRAR	06 DE JUNIO AL 05 DE AGOSTO DE 2022

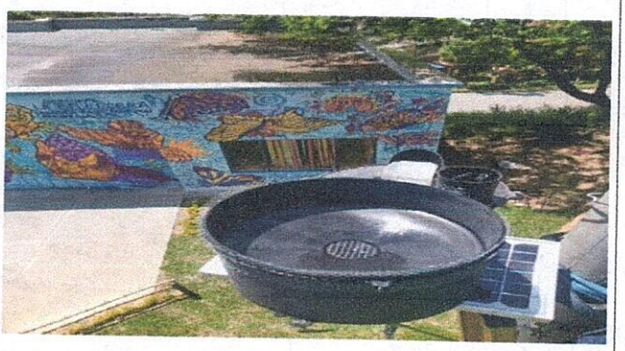
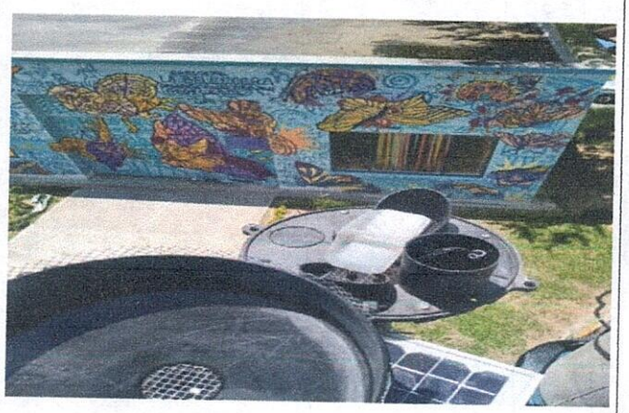
- Se encontró el pluviómetro tapado por el techo que construyeron, no permite hacerle mantenimiento y tapa el sol para el panel en horas de la tarde.
- Se bajó el pluviómetro
