CONTRATO CSE-20220003 "SERVICIO DE MANO DE OBRA COMO APOYO A LAS OBRAS DE PARCHEO EJECUTADAS POR LA SECRETARIA DE INFRAESTRUCTURA DEL MUNICIPIO DE DUITAMA"

ACTA PARCIAL 2

INFORME PARCIAL 2

DUITAMA
AGOSTO 2022

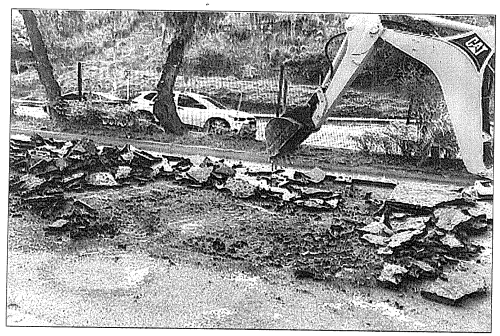
El servicio de mano de obra en este ítem se ejecutó para la apertura de la caja con retiro de sobrantes, actividad que se ejecuta previa definición de las áreas a intervenir por parte del supervisor del contrato de obra, las cuales obedecen a una afectación en su estructura, priorizada de acuerdo a la severidad de los daños que se presentan en la carpeta asfáltica. Se ha realizado la intervención de sectores de la ciudad como las avenidas principales dentro de las cuales se encuentran: Avenida circunvalar y Avenida de las Américas, siendo estas dos vías corredores viales primarios de la malla vial urbana del Municipio de Duitama.

Una vez se marcan las áreas a intervenir, definidas y aprobadas por el Supervisor, se procede a realizar el corte del pavimento, para el retiro de la capa de rodadura afectada, logrando así el área de cajeo y posterior alistamiento de su estructura, tal como se registra a continuación:

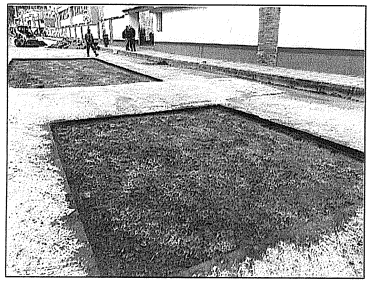
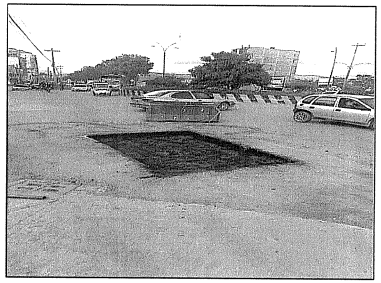
ITEM 3. IMPRIMACION INCLUYE BARRIDO Y SOPLADO

Con el fin de recuperar áreas de la malla vial de las Avenidas principales como son Avenida Américas y Avenida Circunvalar se llevo a cabo posterior a realizar la apertura mecánica de la caja se procede a realizar la imprimación, con material suministrado por la Alcaldía, en las áreas ya definidas con anterioridad. Para la ejecución de esta actividad se procedió a realizar la limpieza del área a intervenir incluyendo barrido y soplado con el fin de garantizar que la imprimación quede técnicamente bien aplicada, cumpliendo así su función de obtener una capa impermeable, logrando las condiciones optimas para la adherencia entre la estructura expuesta y la capa asfáltica.

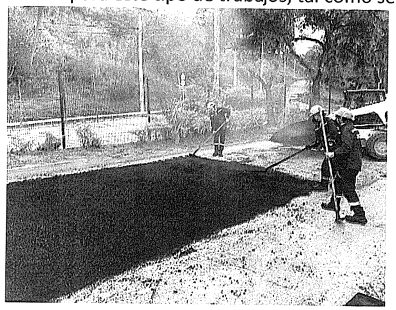
ITEM 4. EXTENDIDA Y COMPACTACION DE MEZCLA ASFALTICA PARA PARCHEO.

Completadas en su totalidad, las anteriores actividades de apertura de caja e imprimación, en las áreas definidas, en los corredores viales principales tales como Avenida de las Américas y Avenida Circunvalar se procede a realizar la ejecución de la actividad para la extendida y compactación de la mezcla asfáltica para parcheo. En la misma se garantiza que los niveles y espesores empalmen de acuerdo con las áreas existentes. Una vez se tiene instalada la mezcla asfáltica, se procede a realizar la compactación con el equipo idóneo para este tipo de trabajos, tal como se registra a continuación:

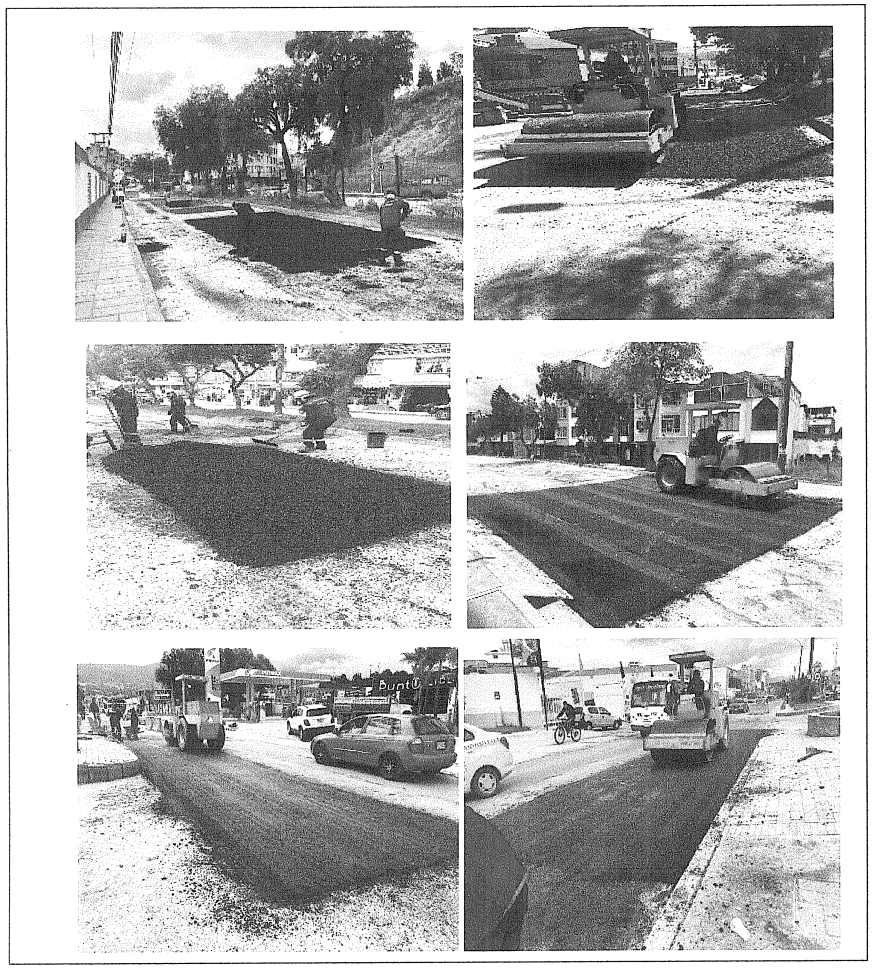
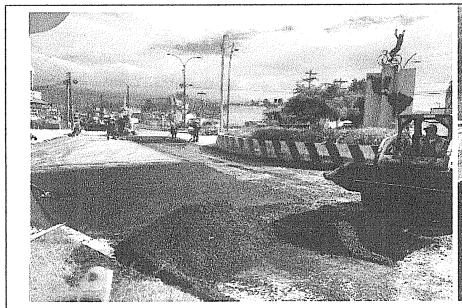
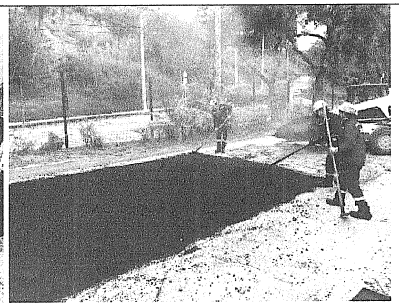
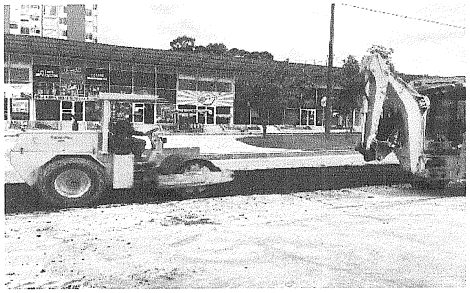
ITEM 4. EXTENDIDA Y COMPACTACION DE MEZCLA ASFALTICA PARA PARCHEO

Se realizó la recuperación mediante obras de parcheo, en las Avenidas principales, vías que descongestionan la ciudad y son arterias principales que deben ser intervenidas de inmediato, generando así una mejor movilidad y seguridad para los automotores y usuarios de estas vías. Esta actividad se realizó uno vez culminadas las anteriores actividades y de acuerdo ha visto bueno por parte de la supervisión, se procede a realizar las actividades de extendida y compactación de la mezcla asfáltica suministrada por el municipio. Es decir, una vez se tienen las áreas listas con actividades de cajeo e imprimación, se procede a realizar la ejecución de la mano de obra para la instalación y compactación de la mezcla asfáltica para las áreas definidas a recuperar con parcheo.

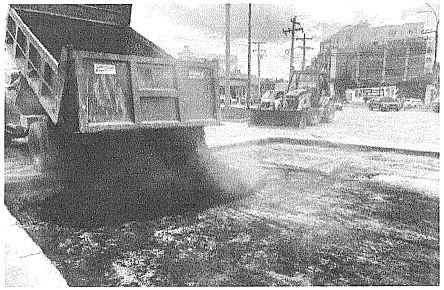
ITEM 5. TRANSPORTE DE MEZCLA ASFALTICA

Se presto el servicio de transporte de mezcla asfáltica desde el lugar indicado por el contratante, hasta los lugares de instalación para el parcheo, en una cantidad aproximada de 4374.65 m3/km.
