INFORME DE SERVICIO

Lugar: Bogotá DC
Fecha: Junio 30 2022
Contrato 085 de 2022
Personal que realizo mantenimiento: Javier Mendoza/ Keidy Fuquene/ William Prada/ Marcos Caranton Peña
Supervisor: Sr. Néstor Mesa Herrera

INFORME ACTIVIDADES DIARIAS PALACIO DE JUSTICIA- MES DE JUNIO 2022

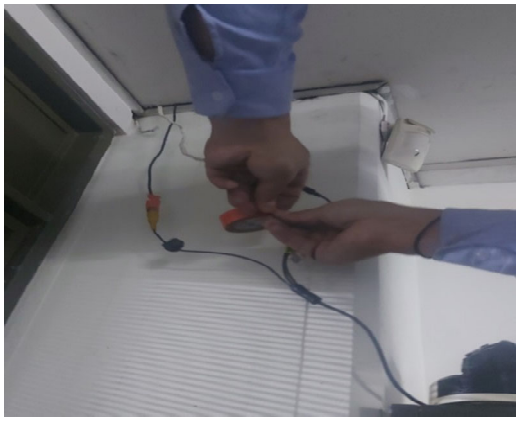
DIAGNOSTICO: **Se realizo instalación de camara analoga en la oficina de ingenieria.**

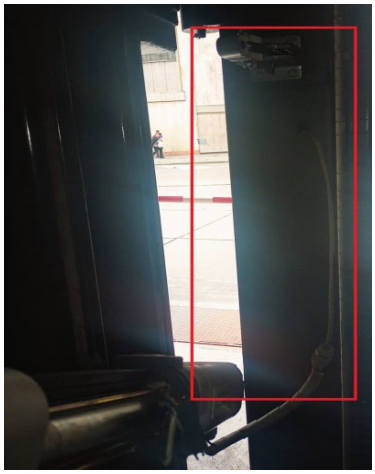
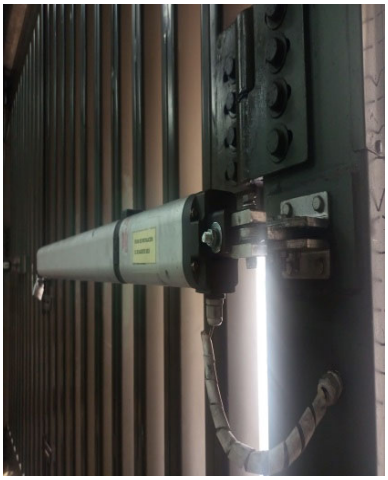
DIAGNOSTICO: **Brazo hidrahulico se suelta de la puerta, ya que se rompe el tornillo que ajusta el brazo con la base. Se reconecta y realizan ajustes mecanicos. Se hacen pruebas de funcionamiento y queda**

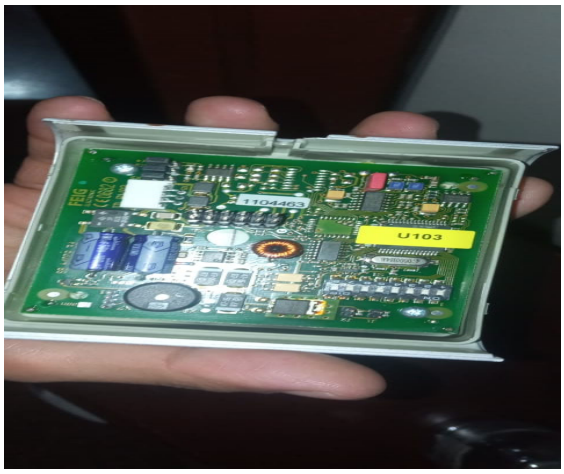
DIAGNOSTICO: Lectora del consejo superior no marca entradas ni salidas, se verifica y se encuentra que le cambiaron configuracion a los dip switch de configuración. Se direcciona correctamente, se configura lectora y queda funcinando nuevavente.

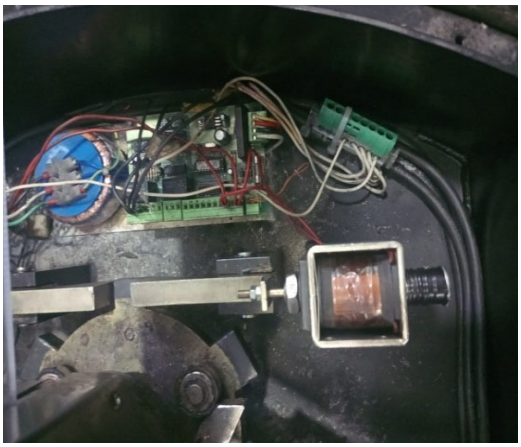
DIAGNOSTICO: **Molinete se bloquea cuando se pasa tarjeta de acceso. Se encuantra en falla el enbolo del selenoide, se desarma se corrigen las piezas y se instala nuevamente. Se realizan pruebas y queda en buen funcionamiento.**

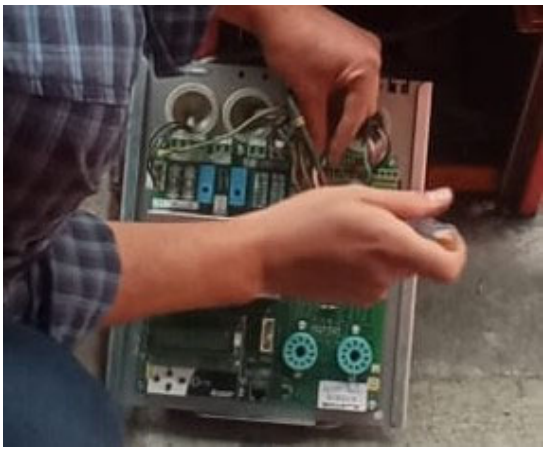
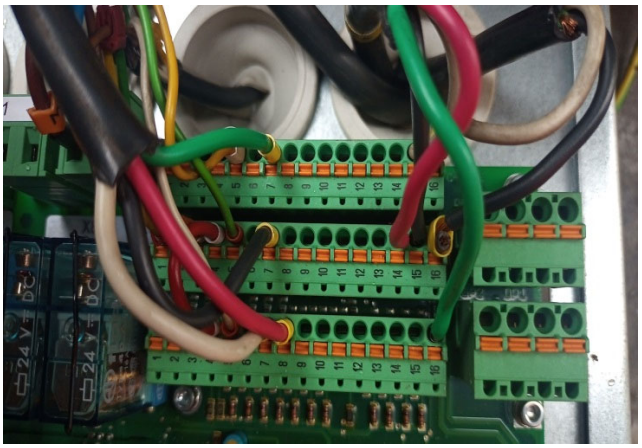
DIAGNOSTICO: **Talanquera bloqueada, cable que llega del pulsador manual estaba haciendo mal contacto en bornera de la tarjeta de control. Se corrige fallo y se deja en buen funcionamiento.**

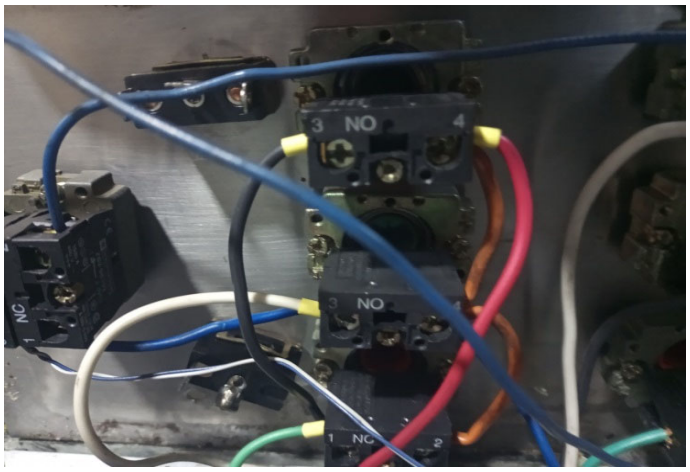
DIAGNOSTICO: **Vara de talanquera no acepta mandos del control manual. Se verifican conexiones y se reconectan cables en botonera de los pulsadores manaules. Talanquera restablece y queda en buen funcionamiento.**

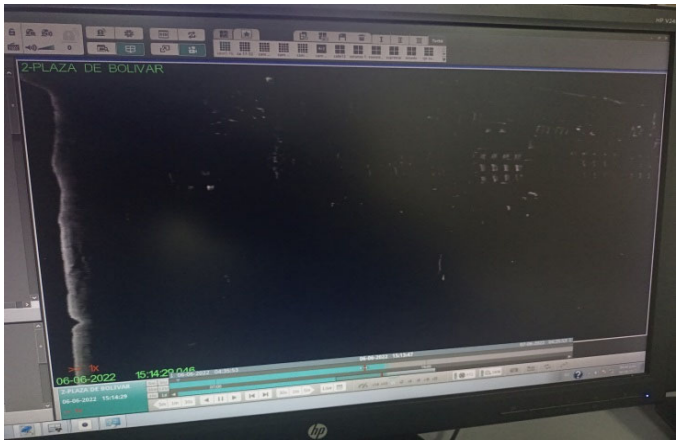
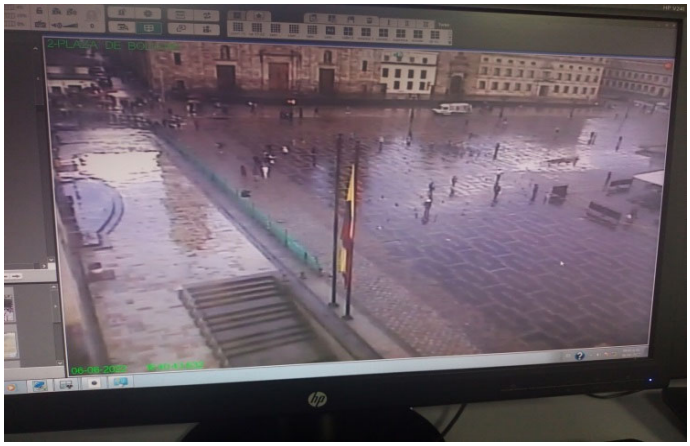
DIAGNOSTICO: **DOMO SE ENCUENTRA CON INTERFERENCIA EN LA IMAGEN, SE REINICIA DEL VIDEO SERVER Y ESTE RESTABLECE QUEDANDO EN BUEN FUNCIONAMIENTO.**

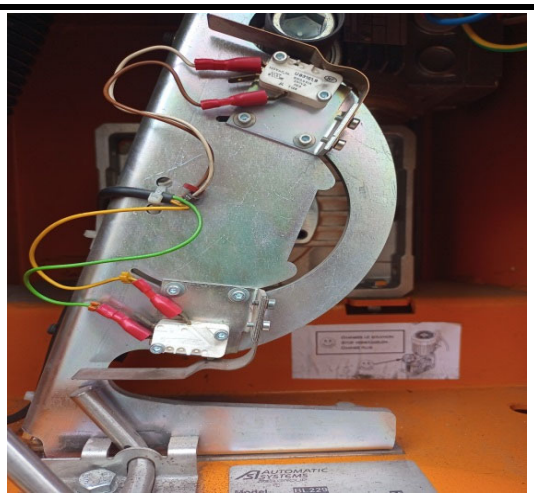
DIAGNOSTICO: **La barra de la talanquera se subia automaticamente sin que se enviara control. Se graduan los finales de carrera, se realizan pruebas y queda en buen funcionamiento.**

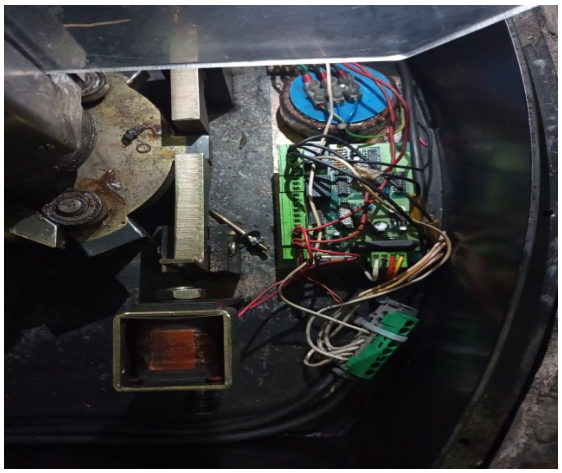
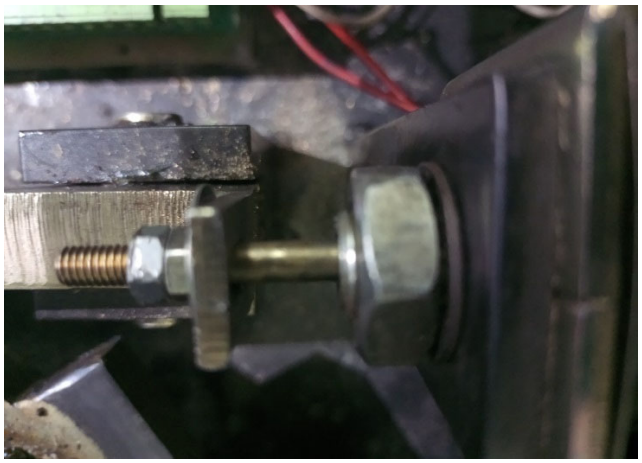
DIAGNOSTICO: **Molinete no realiza apertura al pasar la tarjeta de ingreso, se verifica y se encuentra suelto el tornillo que ajusta el selenoide con el engranaje macanico. Se isntala el tornillo y realizandole pruebas y queda en buen funcionamiento.**

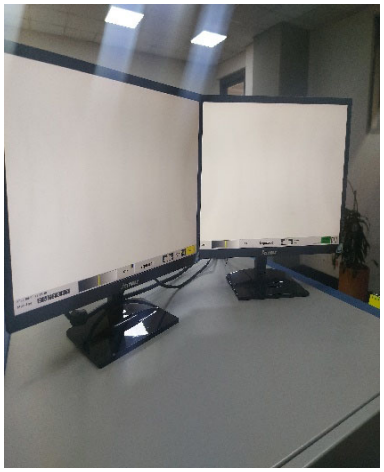
DIAGNOSTICO: Se reviso el escaner RX ubicada en ingreso funcionarios, debido a que este equipo no muestra la imagen en monitores de los que pasan por el tunel del escaner. Se encuentra tarjeta DAS BOARD dañada la cual se procedera a cotizar. Como observacion tambien se recomienda mantenimiento preventivo a todo el equipo y el cambio de baterias de la UPS interna. Equipo se deja como se encontraba inicialmente.

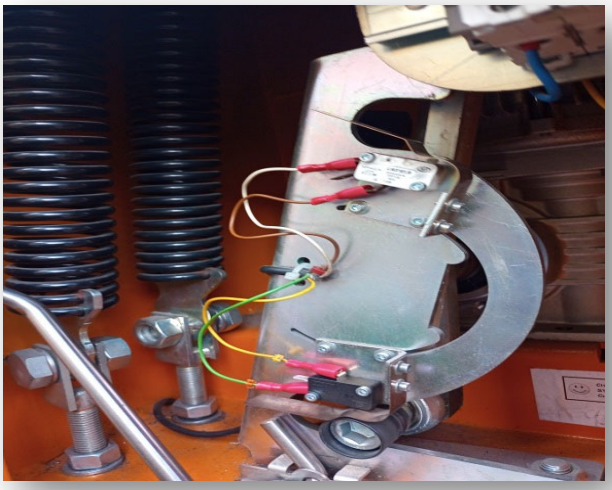
DIAGNOSTICO: **Se cambia el final de linea de la talanquera el q anterior no hacia un buen contacto y bloqueaba la barrera**
