INFORME DE SERVICIO

Lugar: Bogotá DC
Fecha: Agosto 31 2022
Contrato 085 de 2022
Personal que realizo mantenimiento: Javier Mendoza/ Keidy Fuquene/ William Prada/ Marcos Caranton Peña
Supervisor: Sr. Néstor Mesa Herrera

- Del 1 de julio al 31 de agosto de 2022 se realizó mantenimiento preventivo y correctivo del sistema de CCTV, control de accesos, puertas vehiculares, sistema de escáner rayos X, detección de incendios, incluye: limpieza de dispositivos, inspección y rutas de cableados, medición de voltajes y pruebas de operación.

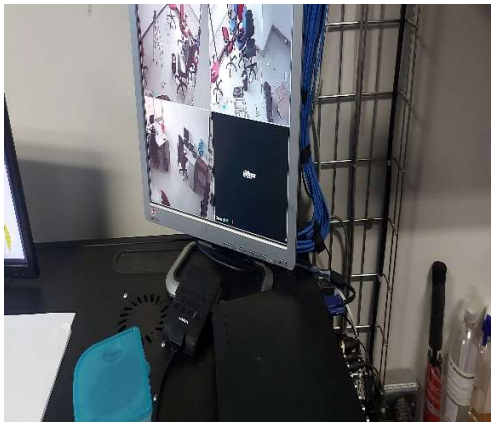
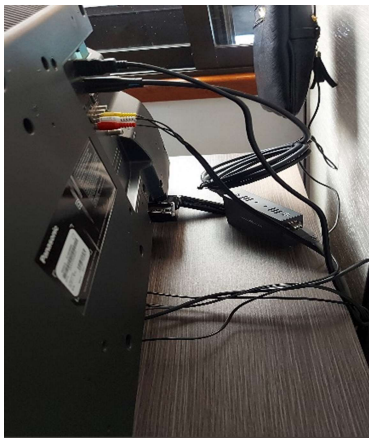
DIAGNOSTICO: Se instaló cable UTP categoria 6 y un convertidor de medio, para visualizar las imágenes de las camaras en el monitor de la oficina del sugundo piso.

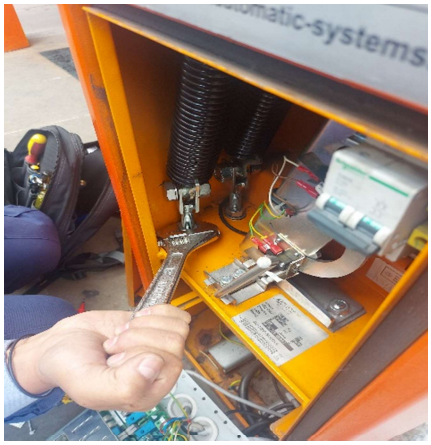
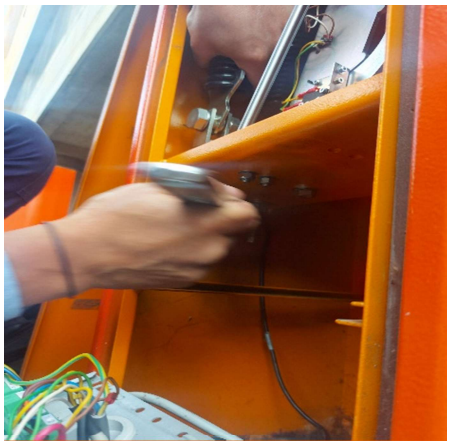
DIAGNOSTICO: Mantenimiento correctivo talanquera incluye aseguramiento del resorte de la talanquera cual uno de ellos se habia soltado. Se reajustan y queda en buen funcionamiento.

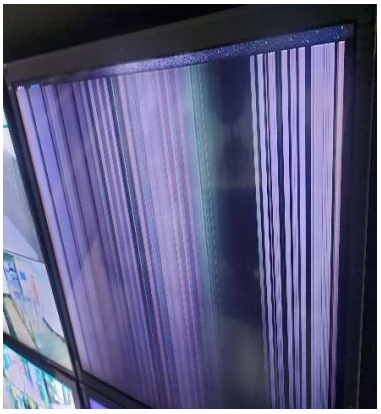
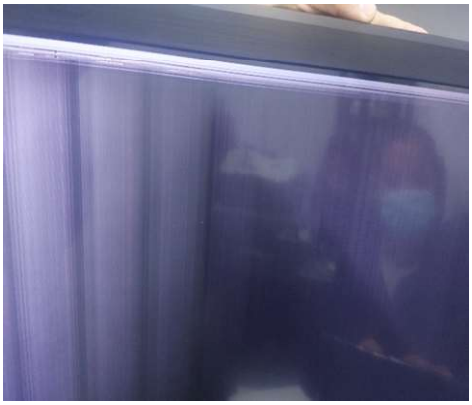
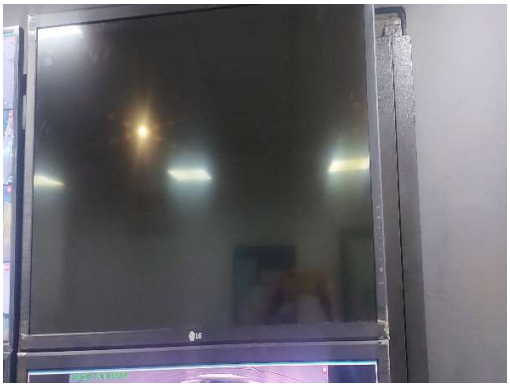
DIAGNOSTICO: Monitor averiados, lleva mas de 10 años trabajando 24x7 y el periodo de vida es aproximadamente 50.000 horas/ 6años. Al revisar el equipo no es posile su reparación , por lo que se recomienda el cambio de este.

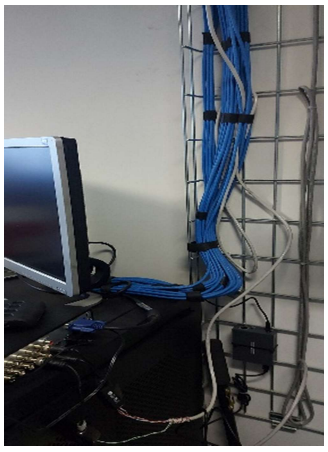
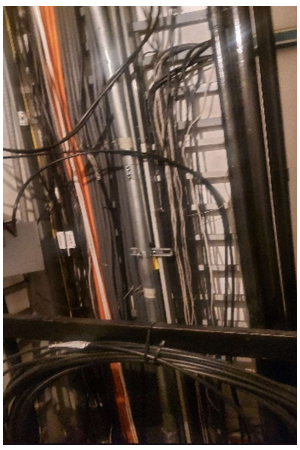
DIAGNOSTICO: Se realiza el desmonte de ducteria y cableado del sistema de cctv para utilizar estos mismos equipos en la instalacion del edificio AKL.

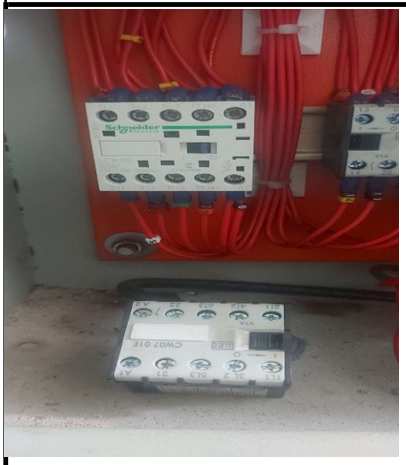
DIAGNOSTICO: Se realiza cambio del contactor de la motobomba numero 1 del edificio ANEXA el cual se encontraba en falla. Realizando pruebas quedando en buen funcionamiento.

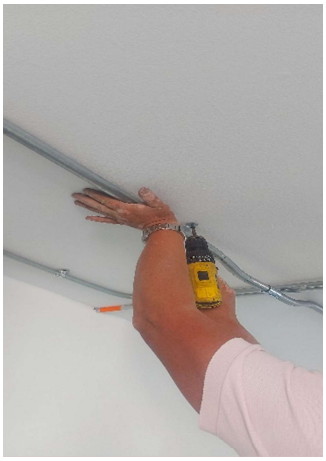
DIAGNOSTICO: Se realiza instalacion de ducteria para camaras IP en oficinas de digitalizacion edificio AKL

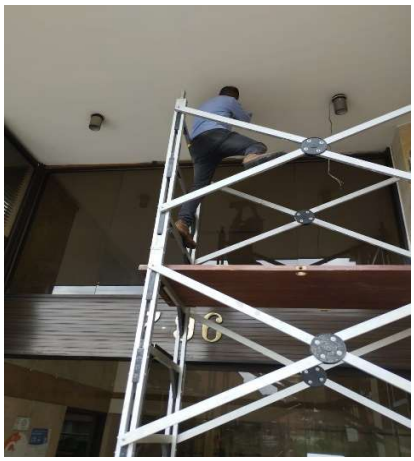
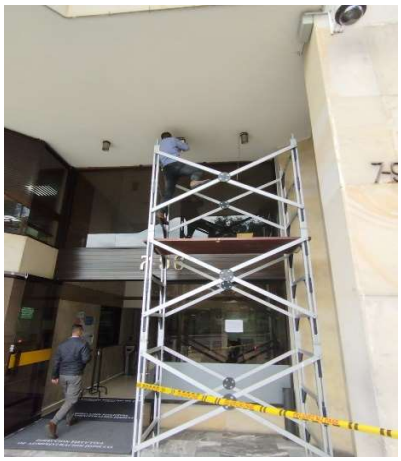
DIAGNOSTICO: Se instala reflector en fachada del edificio de corte superior de la judicatura calle 72. Queda en buen funcionamiento.

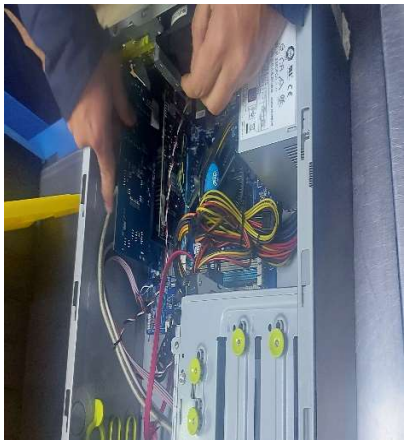
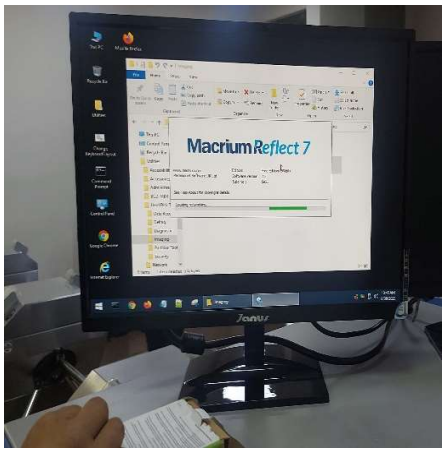
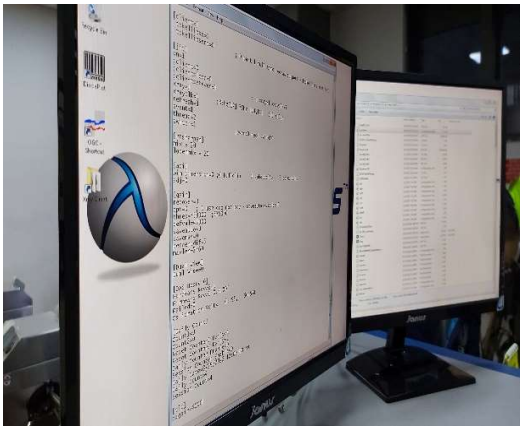
DIAGNOSTICO: Se instaló la tarjeta DAS nueva pero software que se encuentra instalado no es compatible con esa versión de tarjeta, la actualizan firmware y le hacen pruebas con difrerentes versiones de software pero tarjeta sigue sin funcionar. Se pasa requerimiento a la fabrica, el resultado es que es necesario una tarjeta diferente version 3.0

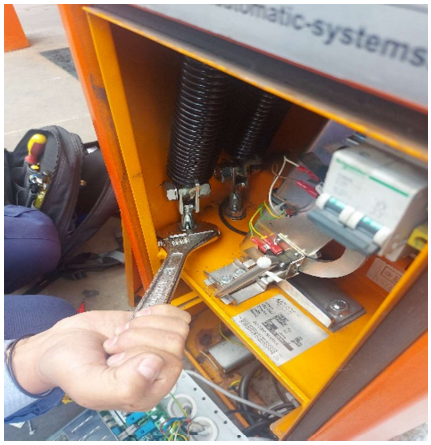
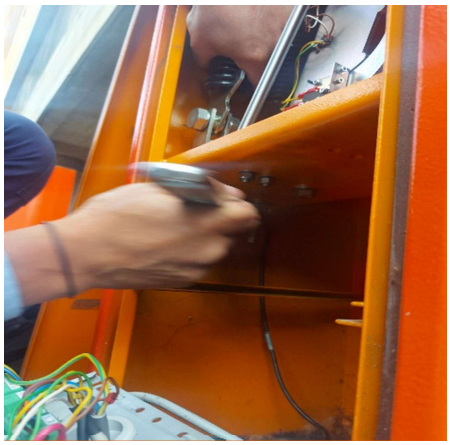
DIAGNOSTICO: Mantenimiento correctivo talanquera incluye aseguramiento del resorte de la talanquera cual uno de ellos se habia soltado. Se reajustan y queda en buen funcionamiento.

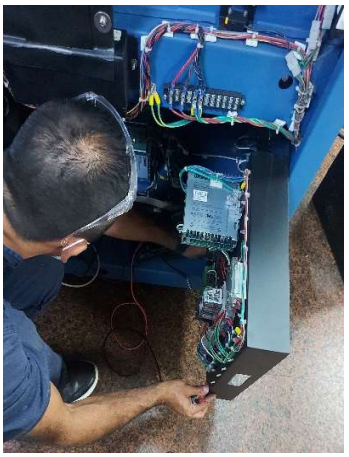
DIAGNOSTICO: Se realizó mantenimiento preventivo a escaner TX ingreso funcionarios, donde realiza limpieza interna a fuentes y tarjetas electronicas, verificacion de conexiones y medicion de voltajes.

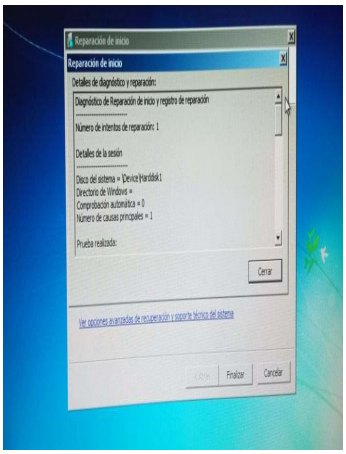
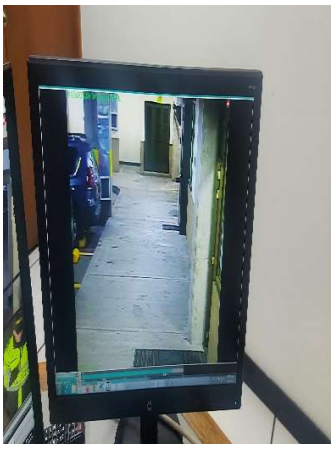
DIAGNOSTICO: Despues de formatear el equipo y reistalarle los programas necesarios, se procede a configurar camara por camara para poder ingresarlas al sistema nuevamente. Equipo de grabacion de video NVS, vectis se dejas funcionando de manera adecuada.

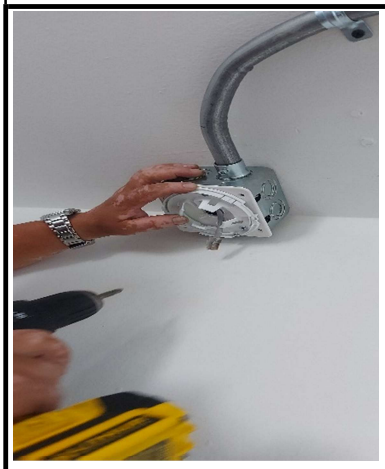
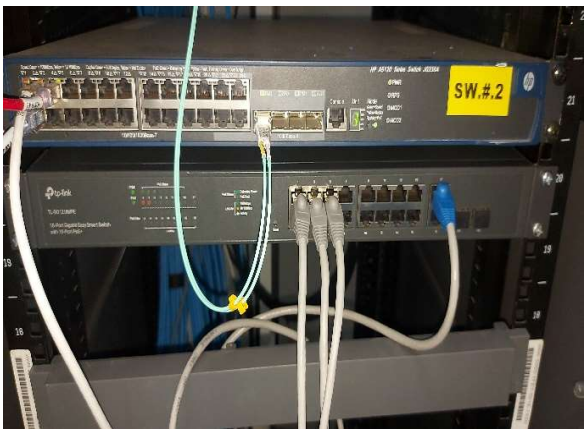
DIAGNOSTICO: Se inicia instalacion de camaras en digitalizacion piso 5 y equipos en cuarto electrico piso 3.

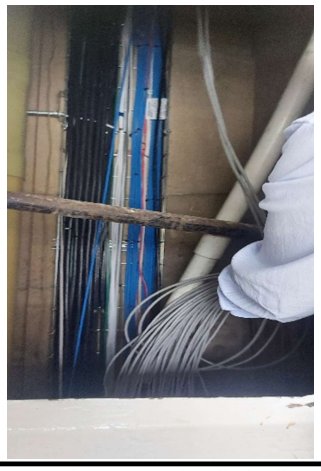
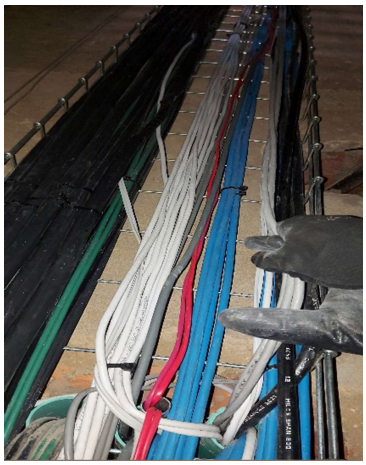
DIAGNOSTICO: Se continua con el cableado de camaras del area de digitalizacion en el edificio AKL

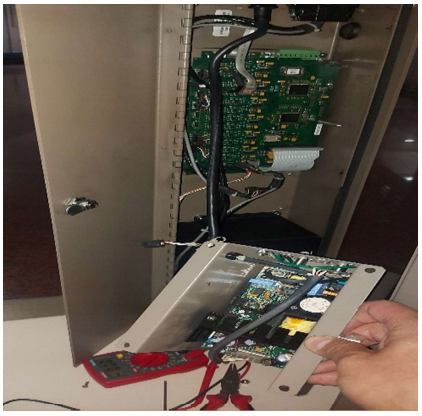
DIAGNOSTICO: Se reviso arco detector de metales de ingreso a consejos. Se energiza pero le llega voltaje a la fuente, se detecta daño en la board, por el tiempo de uso, se recomienda cambio de equipo.

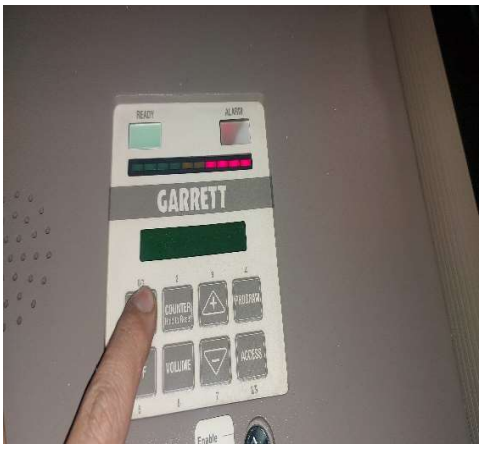
DIAGNOSTICO: Se reviso arco detector de metales ingreso cortes el cual al energizar enciende pero imediatamente se apaga. Se deteceta falla en la board que impide su reparación, se recomienda cambio del arco detectro de metales.

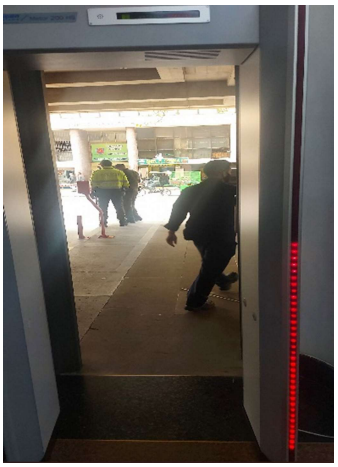
DIAGNOSTICO: Se realizó mantenimiento preventivo y correctivo de arcos detectores de metal. Se corrige cable de poder que se encontraba abierto. Se conecta y queda funcionando de forma adecuada.

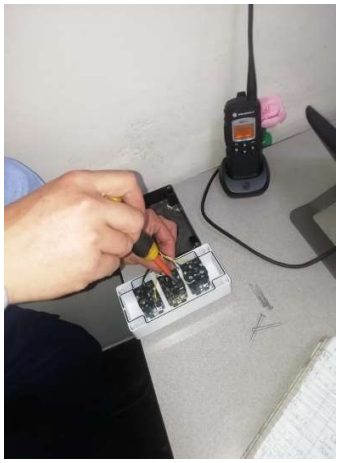
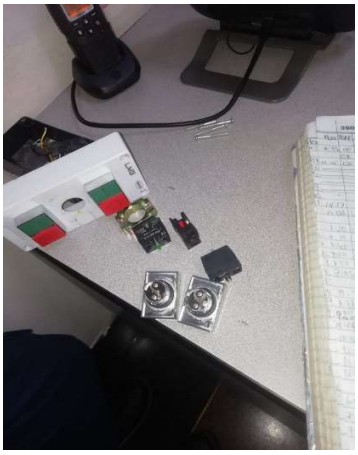
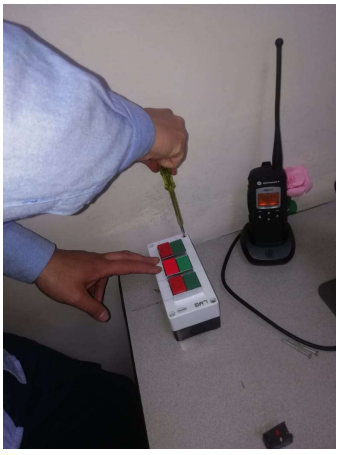
DIAGNOSTICO: Se cambia boton del pulsador de apertura del molinete # 2 ingreso, al cual se le rompio el pin que activa el contacto. Se instaló un boton nuevo, se realizan pruebas y queda en buen funcionamiento.

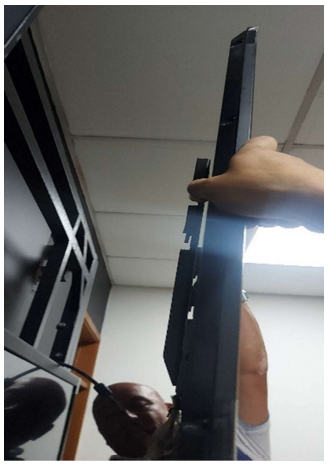
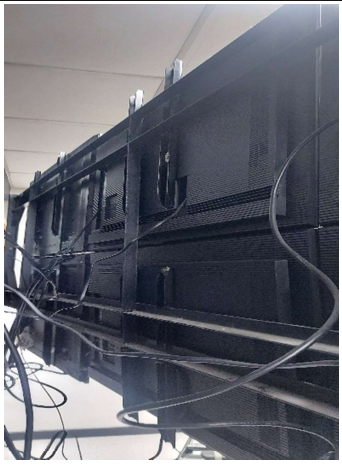
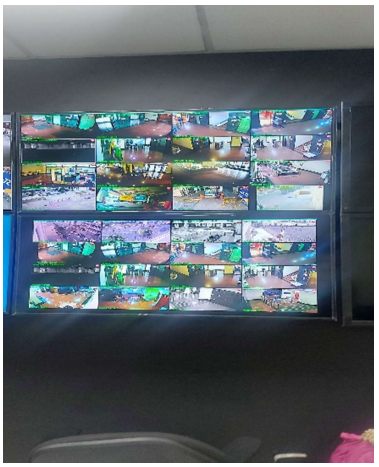
DIAGNOSTICO: Se realiza el cambio de dos (2) monitores del cuarto de control los cuales se encontranban dañados con los siguientes seriales #1 S/N 0J12HNBRB04758 #2 S/N 0J12HNBRB04775. Quedan en buen funcionamiento.
