INFORME DE ESTADO DE AIRES ACONDICIONADOS
DE LA CONTRALORÍA DEPARTAMENTAL

IMAGEN DEL ESTADO DE AIRES ACONDICIONADOS
DE LA CONTRALORÍA DEPARTAMENTAL

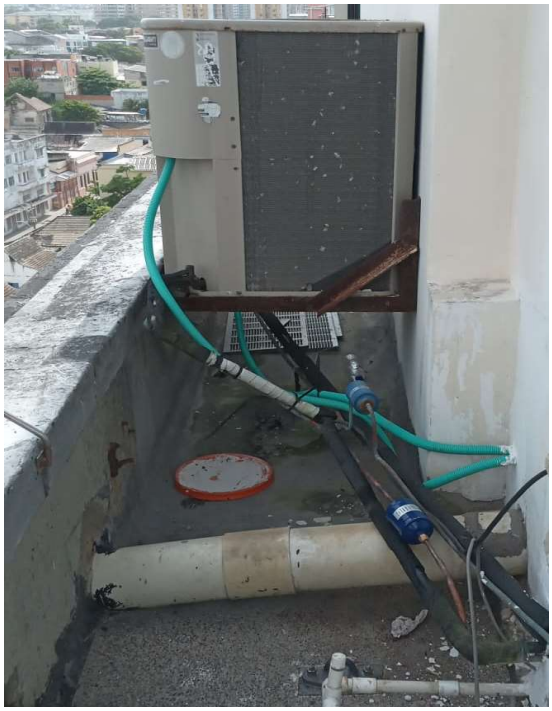
DEPENDENCIA
Bodega Cocina (Aire N.º 1)- DESPACHO DEL CONTRALOR

No.	DEPENDENCIA	PISO	TIPO	CAPACIDAD TR / BTU	MARCA	SERIAL	MODELO	CONDENSADORA	MANEJADORA	OBSERVACION
1	Bodega Cocina (Aire N.º 1)- DESPACHO DEL CONTRALOR	8	Central	5 TR	Star Light	L0211969256	FCP6000BV	Las condiciones del ambiente y su ubicación tiene deteriorada la máquina. en funcionamiento parcial	La máquina presenta más de 10 años de funcionamiento y presenta fugas en la tubería y fallas del Brower.	La máquina sigue en funcionamiento, pero por su estado esta próxima dejar de funcionar. y es principal por ser del despacho de la Contralora. se propone que la máquina nueva refuerce sala auxiliar del contralor necesaria para cambio total
2	Bodega Cocina (Aire N.º 2)- RACK -PASILLO Y SALA FUENMAYOR	8	Central	5 TR	Confortfresh	1408052212	ARUF60014AC	La máquina presenta varias fugas, que por su tiempo de uso ya no pueden ser reparadas, de igualmente la tubería que baja presenta fugas. sin reparación	A pesar de varias intervenciones, la máquina sigue presentando fugas por tener una evaporadora de aluminio. sin reparación	La máquina se encuentra fuera de servicio y sin posibilidad de intervención. por la protección del Rack es urgente su puesta en funcionamiento. necesaria para cambio total

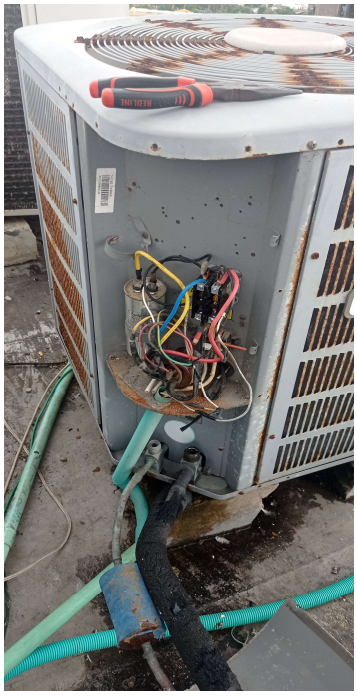
DEPENDENCIA
Auditorio (Aire N.º 1)- AUDITORIOS ROBERTO CORRALES-

3	Auditorio (Aire N.º 1)- AUDITORIOS ROBERTO CORRALES-	8	Central	5 TR	Confortfresh	40601435	UMDV/H060	La condensadora tiene más de 10 años de funcionamiento en la entidad, requiere mantenimiento constante por fugas y recalentamiento de la unidad. sin reparación	máquina con varias intervenciones, el evaporador de aluminio se encuentra en malas condiciones. se debe separa el sistema de encendido con la próxima máquina	Maquina en condiciones pésimas y de uso permanente para la entidad y la gobernación. se propondría que refuerce la sala José Félix. necesaria para cambio total
4	Auditorio (Aire N.º 2)- OFICINA DE SECRETERIA GENERAL Y JURIDICA	8	Central	5 TR	Confortfresh	1809060226	ARVF60D14AC	máquina con fugas controlables y daño eléctrico sin identificar que recalienta la unidad, para mantenimiento correctivo y extensión del servicio	A pesar de su evaporador del Aluminio, presenta buen desempeño. solicitud de cambio al cuarto de máquinas principal del piso 8	Maquina con más de 10 años de uso, para mantenimiento correctivo y extensión de un tiempo del servicio

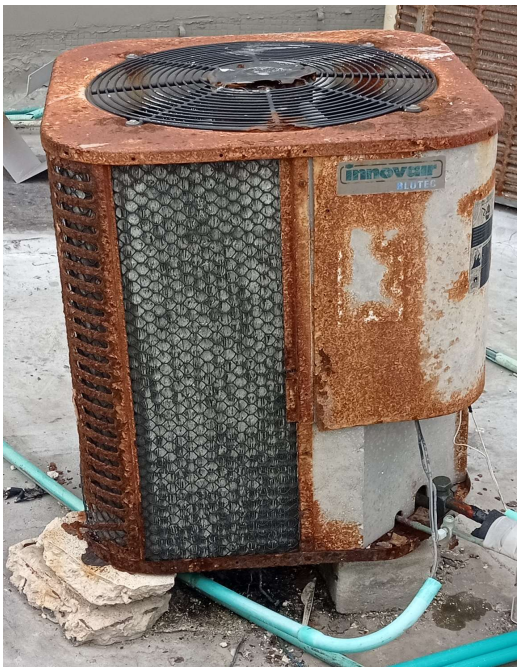
DEPENDENCIA
Cuarto Máquinas Baños (Aire N.º 1)- OFICINA DE TALENTO HUMANO REFUERZO DE JURIDICA Y FINANCIERA -SALA DE VERSIONES

5	Cuarto Máquinas Baños (Aire N.º 1)- OFICINA DE TALENTO HUMANO REFUERZO DE JURIDICA Y FINANCIERA -SALA DE VERSIONES	8	Central	5 TR	Star Light	L0306974146	FCP6000BV	Las condiciones de la máquina deteriorada. Constante recalentamiento de la unidad, que dispara los breques. en funcionamiento parcial	La máquina en funcionamiento parcial y presenta fugas en la tubería.	por la condición de la máquina esta próxima dejar de funcionar. sigue en funcionamiento, pero por su estado es para cambio total
