INFORME MENSUAL DE INTERVENTORÍA No. 02

PERIODO: DEL 01 AL 31 DE JULIO DE 2022

CONTRATO DE INTERVENTORÍA Nº. 2361 DE 2021

“INTERVENTORÍA PARA LAS OBRAS DE MEJORAMIENTO, MANTENIMIENTO, GESTIÓN PREDIAL, SOCIAL Y AMBIENTAL SOSTENIBLE DE LA CONEXIÓN PACÍFICO – ORINOQUÍA SECTOR PUERTO GAITÁN – PUENTE ARIMENA, EN EL DEPARTAMENTO DE META, EN MARCO DE LA REACTIVACIÓN ECONÓMICA, MEDIANTE EL PROGRAMA DE OBRA PÚBLICA” VÍAS PARA LA CONEXIÓN DE TERRITORIOS, EL CRECIMIENTO SOSTENIBLE Y LA REACTIVACIÓN 2.0. LOTE 3”

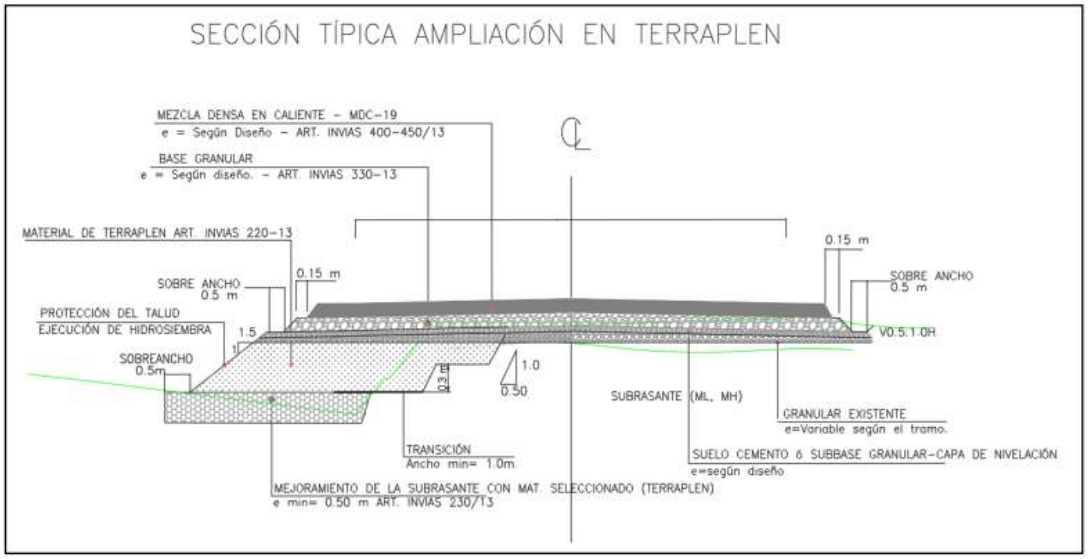
Ilustración 4. Sección típica ampliación en terraplén

Para los análisis de estabilidad del sitio crítico, se obtuvieron los parámetros de resistencia a partir de los datos de golpes de SPT, y se hizo un análisis con ayuda del programa Slide cuyos resultados mostraron que los taludes son estables. Se recomienda un sobreancho

para confinar la estructura del pavimento y los terraplenes de 0.50m tal como se muestra en la Figura Sección típica:

Para los casos de terraplenes mayor a 2m se recomienda un monitoreo topográfico que permita determinar el inicio de la construcción de la estructura de pavimentos, es decir, se deberán realizar la toma de puntos en el eje y borde del terraplén y se procederán a realizar mediciones cada 15 días con el objetivo de evaluar la terminación de los asentamientos elásticos.
