ALCALDIA DE POPAYÁN	F-GMC-03
	ACTA DE REUNION	Versión: 03
		Página 1 de 5

COMITÉ INTEGRAL DE OBRA, TEMA AMBIENTAL.

Objeto: MANTENIMIENTO DE LA MALLA VIAL DEL MUNICIPIO EN EL MARCO DEL PROYECTO "APOYO AL PROGRAMA DE INFRAESTRUCTURA PARA LA CONSTRUCCIÓN, REHABILITACIÓN Y/O MANTENIMIENTO Y/O MEJORAMIENTO Y/O CONSERVACIÓN VIAL EN EL SECTOR URBANO DEL MUNICIPIO DE POPAYÁN 2021".

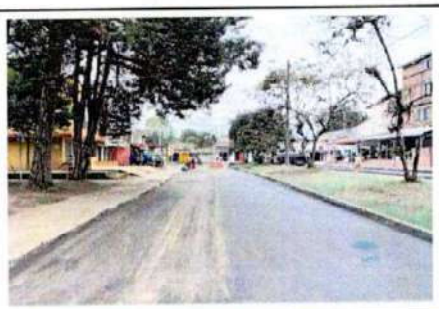
Pavimento intervenido Calle 26BN entre Carreras 4A y 4B. Barrio Villa Docente

Pavimento intervenido Carrera 4B entre Calles 26DN y 27N. Barrio Villa Docente

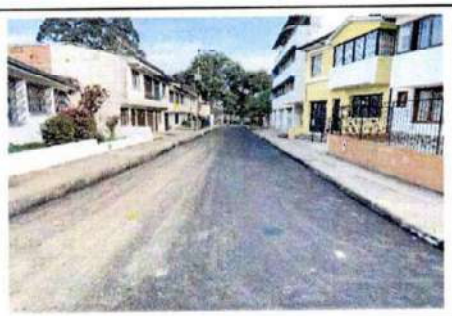
Estado inicial pavimento totalmente deteriorado. Calle 2N entre Carreras 3 y 4

Pavimento intervenido Calle 2N entre Carreras 3 y 4 mediante instalación de carpeta asfáltica MDC-19

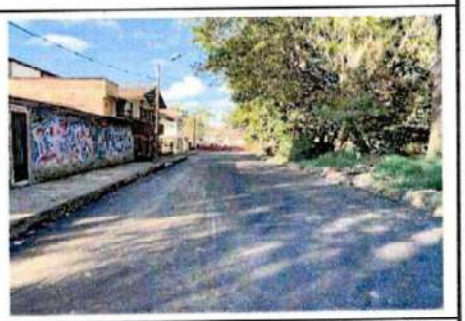
Estado inicial pavimento deteriorado. Carrera 4 entre Calles 1N y 3N.

Pavimento intervenido. Carrera 4 entre Calles 1N y 3N.

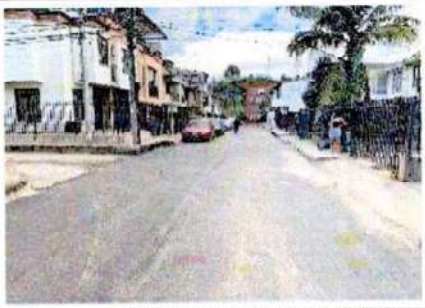
FOTO No. 13		FOTO No. 14

FECHA DE FOTOGRAFÍA:	SEMANA DEL 15 AL 21 DE AGOSTO DE 2022	**FECHA FOTOGRAFÍA:**	SEMANA DEL 15 AL 21 DE AGOSTO DE 2022
UBICACIÓN:	Calle 26 N entre Carreras 4 y 4B Barrio Villa Docente	**UBICACIÓN:**	Calle 26 N entre Carreras 4 y 4B Barrio Villa Docente
COMENTARIOS:	Estado inicial pavimento con baches	**COMENTARIOS:**	Pavimento intervenido

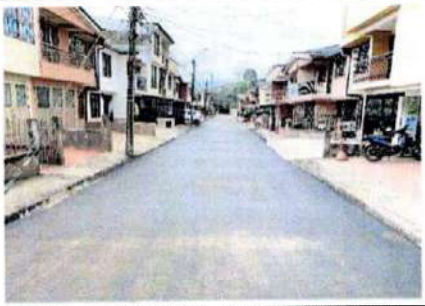
FOTO No. 15		FOTO No. 16

FECHA DE FOTOGRAFÍA:	SEMANA DEL 15 AL 21 DE AGOSTO DE 2022	**FECHA FOTOGRAFÍA:**	SEMANA DEL 15 AL 21 DE AGOSTO DE 2022
UBICACIÓN:		**UBICACIÓN:**	
COMENTARIOS:	Estado inicial pavimento deteriorado con presencia de baches	**COMENTARIOS:**	Pavimento intervenido

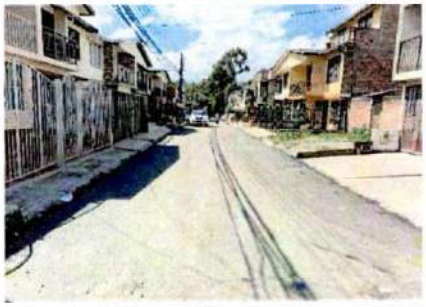
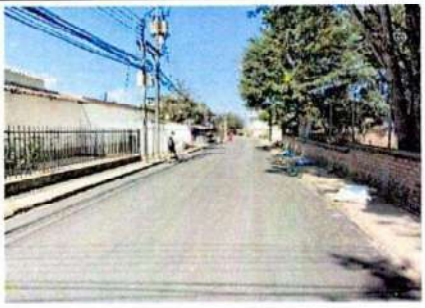
FOTO No. 21		FOTO No. 22

FECHA DE FOTOGRAFÍA:	SEMANA DEL 15 AL 21 DE AGOSTO DE 2022	FECHA FOTOGRAFÍA:	SEMANA DEL 15 AL 21 DE AGOSTO DE 2022
UBICACIÓN:	Carrera 5B entre Calles 26AN y 26BN Barrio Los Hoyos	UBICACIÓN:	Carrera 5B entre Calles 26AN y 26BN Barrio Los Hoyos
COMENTARIOS:	Estado inicial pavimento deteriorado	COMENTARIOS:	Instalación de carpeta asfáltica MDC-19

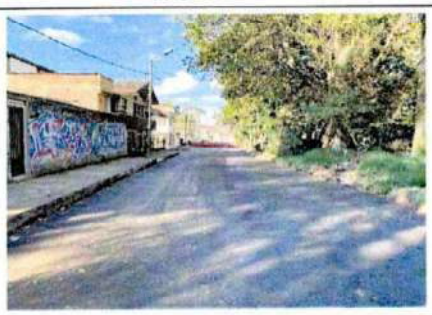
FOTO No. 34

FECHA FOTOGRAFÍA:	SEMANA DEL 29 AGOSTO AL 4 SEPTIEMBRE DE 2022
UBICACIÓN:	Carrera 4 entre Calles 1N y 3N. B/Tulcan
COMENTARIOS:	Pavimento intervenido.
