BOGOTÁ | SECRETARÍA DE GOBIERNO	**FORMATO TÉCNICO DE VISITA Y/O VERIFICACIÓN - ESPACIO PÚBLICO**	Código: GET-IVC -F037 Versión: 03 Vigencia: 27 de diciembre de 2021 Caso HOLA: 209856

ALCALDÍA LOCAL DE PUENTE ARANDA

INFORME TÉCNICO No _____

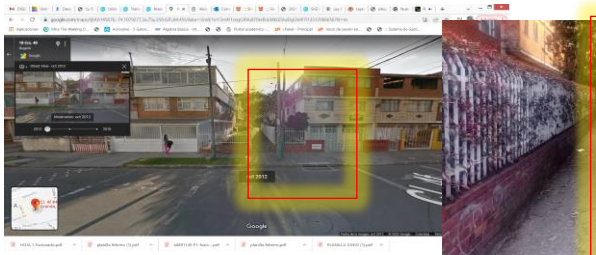
VETUSTEZ 2012

OBSERVACIONES
SE EVIDENCIA CERRAMIENTO SOBRE LATERALES DE JARDINERAS EN ACCESO PEATONAL EL PASO ES REDUCIDO, SE DEBE REVISAR CARTILLA DE ANDENES PARA GARANTIZAR ACCESO MINIMO PEATONA, SE EVIDENCIA EN LA VETUSTEZ DEL LUGAR CON EL CERRAMIENTO EN LATERALES DE JARDINERAS HASTA LA FECHA. INVENTARIADO CON CODIGO RUPI N° 3207-37 ENTRE MOJONES W-5 Y T-7 CORRESPONDIENTE AL ESPACIO INVADIDO DE CIRCULACION PEATONAL, DONDE SE DEBERA GARANTIZAR LA CONTINUIDAD FUNCIONAL PEATONAL, VEHICULAR , SEGUN CORRESPONDA, COMO ACCION DE MITIGACION DE IMPACTOS URBANISTICOS GARANTIZANDO OPERACION FUNCIONAL , DICHO LO ANTERIOR NO ES VIABLE LA CONSTRUCCION ALLI DESARROLLADA COMO MATERAS O CERRAMIENTOS EN REJAS O ELEMENTOS QUE OBSTACULICEN EL INGRESO A ESTE O CUALQUIER ESPACIO PUBLICO COMO BIEN DE INTERES COLECTIVO TRASCENDENTE SOBRE EL PARTICULAR COMO LO ESTABLECE EL DEC.1504 DE 1998. AREA APROXIMADA 21M X KR 40 POR 3.20 M DE ANCHO TOTAL AREA APROXIMADA DE OCUPACION DE ESPACIO PUBLICO 67,2 M2

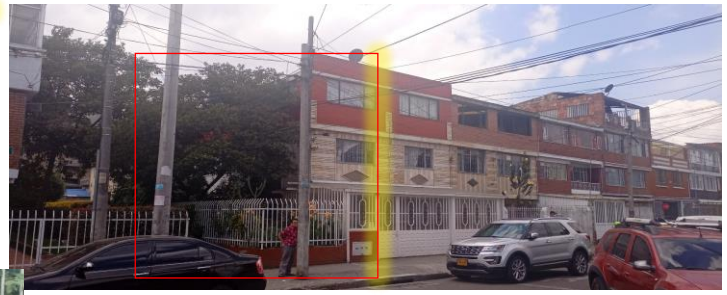
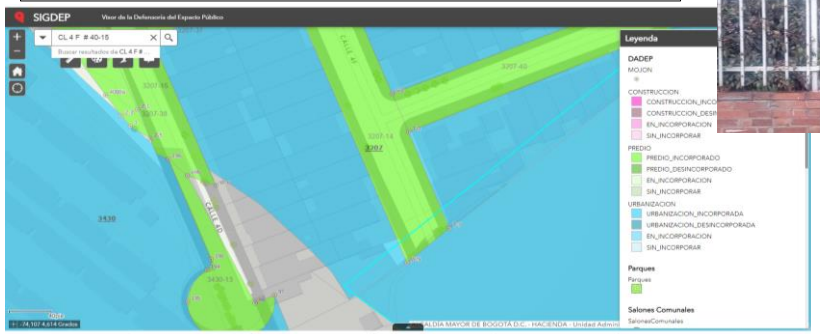
FOTOGRAFIA DE ESPACIO PUBLICO

CONCLUSIONES					
AREA EN CONTRAVENCIÓN (M2)	N/A		**AREA LEGALIZABLE (M2)**	N/A	
			ÁREA NO LEGALIZABLE (M2)		
DESCRIPCIÓN DE LA INFRACCIÓN	PRESUNTAMENTE SE EXTENDIO JARDINERAS LATERALES DE CALLE PEATONAL, CON CERRAMIENTO IREGULAR EN LAS JARDINERAS.				
OCUPACIÓN DE ESPACIO PÚBLICO?	**SI**	NO	**SE DEJÓ CITACIÓN?**	SI	**NO**
