INFORME DE SUPERVISIÓN PARA PRORROGA No. 01 DEL CONTRATO No. CO1.PCCNTR.3736341 DE 2022, CELEBRADO ENTRE EL SENA REGIONAL HUILA Y REFRIELECTRICOS INGENIERIAS SAS

Reporte técnico Actividades

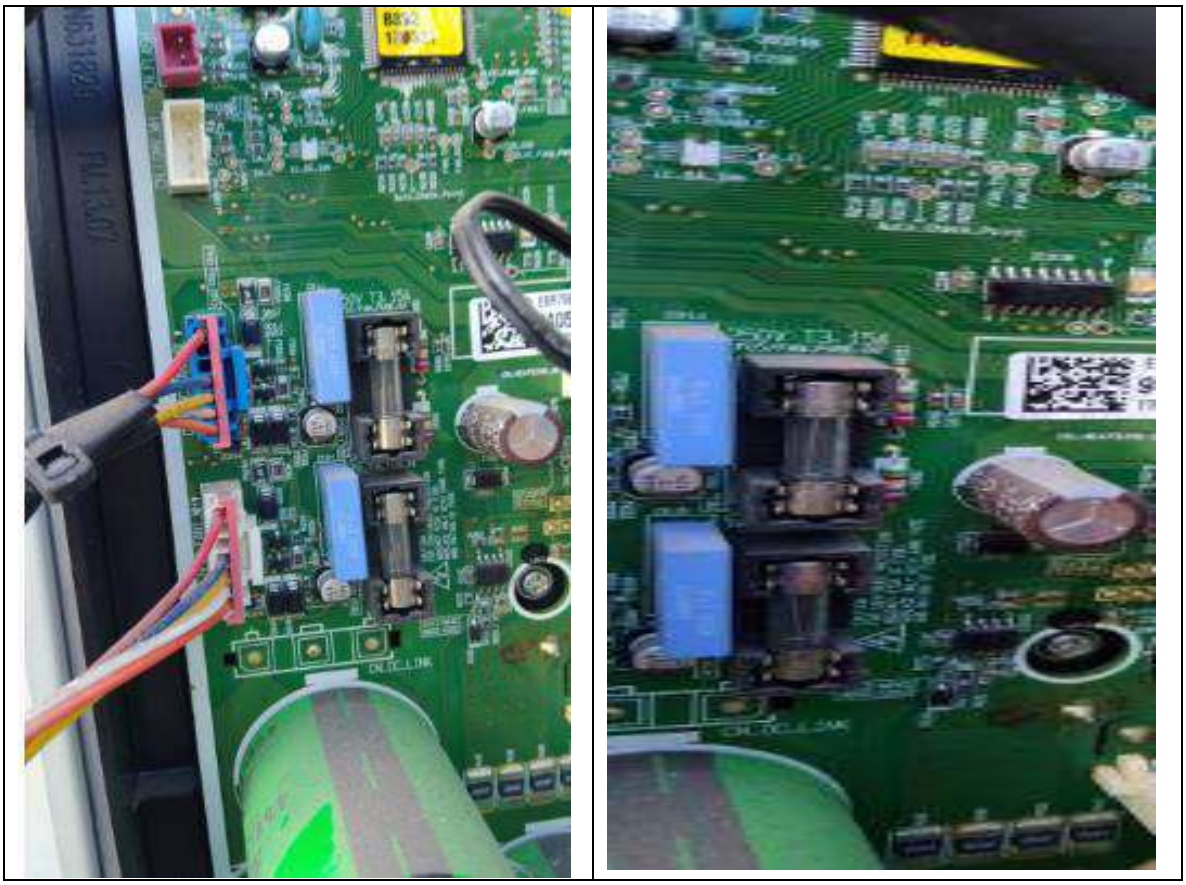
Durante la ejecución del mantenimiento preventivo se encontró dos sistemas de aire acondicionado, alarmados por tarjetas con el siguiente error.

Se procede a realizar seguimiento y se encuentra que los equipos, presentan daño en la tarjeta PCB Inverter.

Se solicitar tarjetas a LG, las cuales no están disponibles y no tiene tarjeta alternativa por lo cual se debe solicitar fabricación.

Se realizo gestión con Lg, donde nos dan una fecha estimada en noviembre, ya que los repuestos se importarían desde fabrica, tener presente que estas fechas pueden variar de acuerdo a la confirmación De Lg y lote de entrega de repuestos enviados de corea del sur, por lo tanto se solicita prórroga debido a que llegan hasta a finales de noviembre y Mientras que surge el proceso de cambio de tarjetas y la legaliza ion del contrato se solicita que se realice la prórroga hasta el 14 de diciembre.
