Asunto: Novedad Ruptura de Vidrio - Espejos Huitaca.

El presente informe tiene como fin poner en conocimiento la novedad que tuvo lugar el día 26-09-2022 en el transcurso de las 11:00 am en las instalaciones de la Alcaldía Mayor de Bogotá, específicamente en el área de espejos que dirige hacia el auditorio Huitaca, novedad en la cual se detectó la fragmentación de uno de los vidrios que forman parte de la estructura de tipo división.

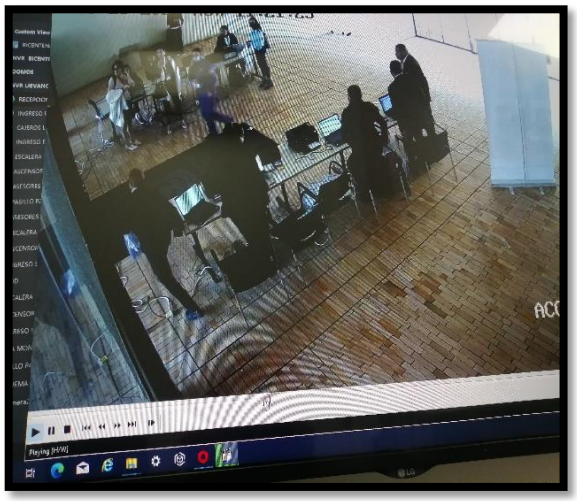
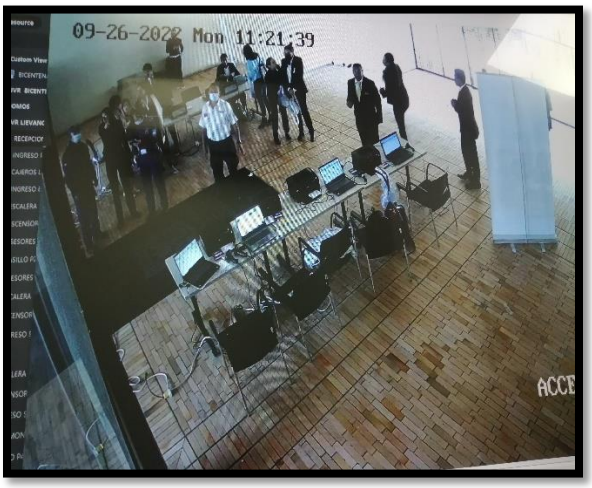
- El día 26-09-2022 durante el desarrollo del evento en el auditorio Huitaca, siendo las **11:21** de la mañana se rompe vidrio del costado izquierdo parte superior de la salida sobre la calle decima sin causar ningún lesionado.

- **Acción Inmediata:** El personal de seguridad procede a retirar todo el personal que estuviera cerca de la zona de afectación y así poder acordonar el área con el fin de minimizar cualquier riesgo.

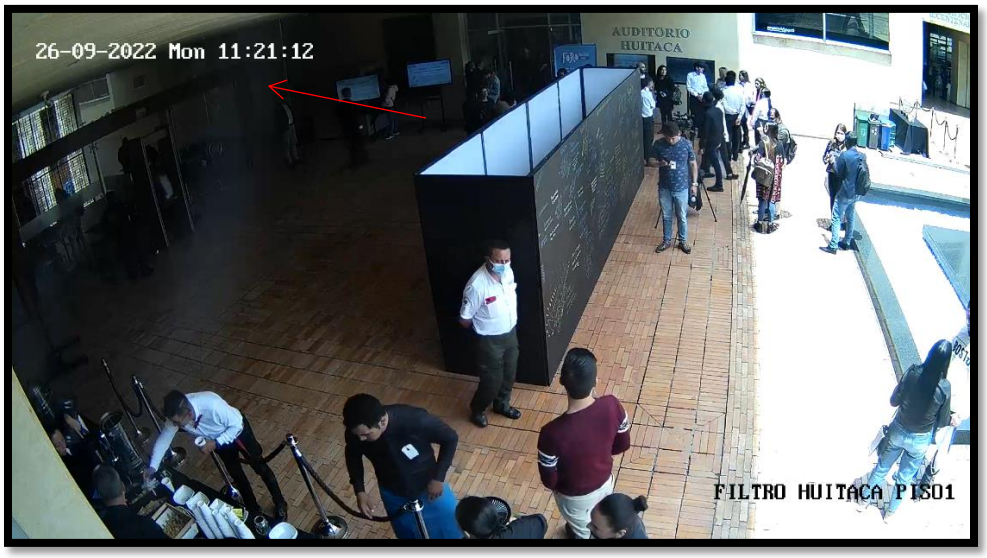
- **11:21:12** El vidrio se encuentra en perfecto estado así mismo no se observó ninguna actitud sospechosa por parte del personal flotante.

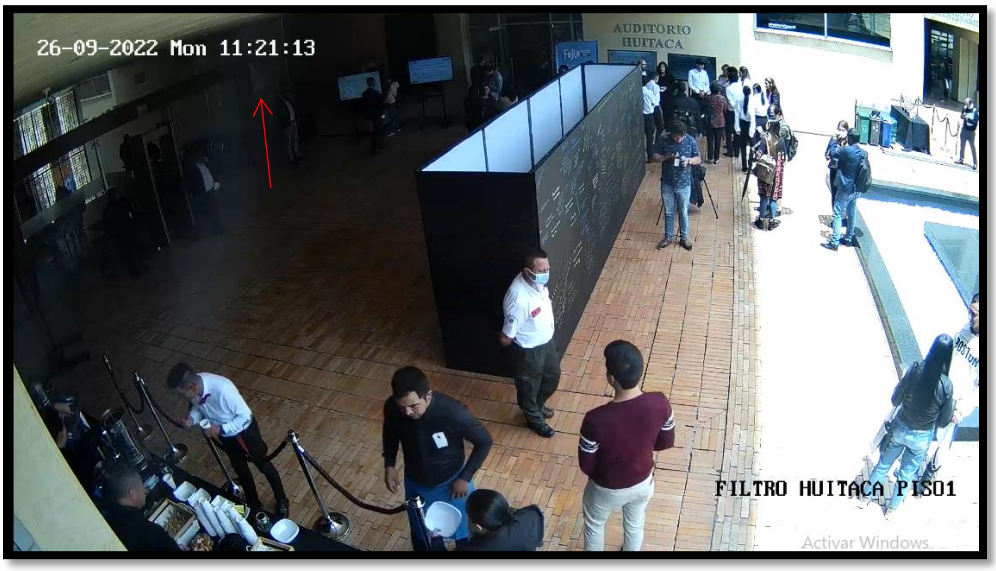
- **11:21:13** El vidrio se fragmenta desde sus esquinas hacia el centro del mismo (como se puede observar en el video), así mismo no se observó ninguna actitud sospechosa por parte del personal flotante que hubiese podido tener lugar a algún tipo de lanzamiento de objeto contundente o algún tipo de alteración o movimiento brusco a la estructura.

2) El vidrio se fragmento desde sus esquinas hacia el centro del mismo lo cual permite inferir que puede ser por un aumento o alivio de presión en el soporte que se venza por el peso del mismo y genere su fragmentación.

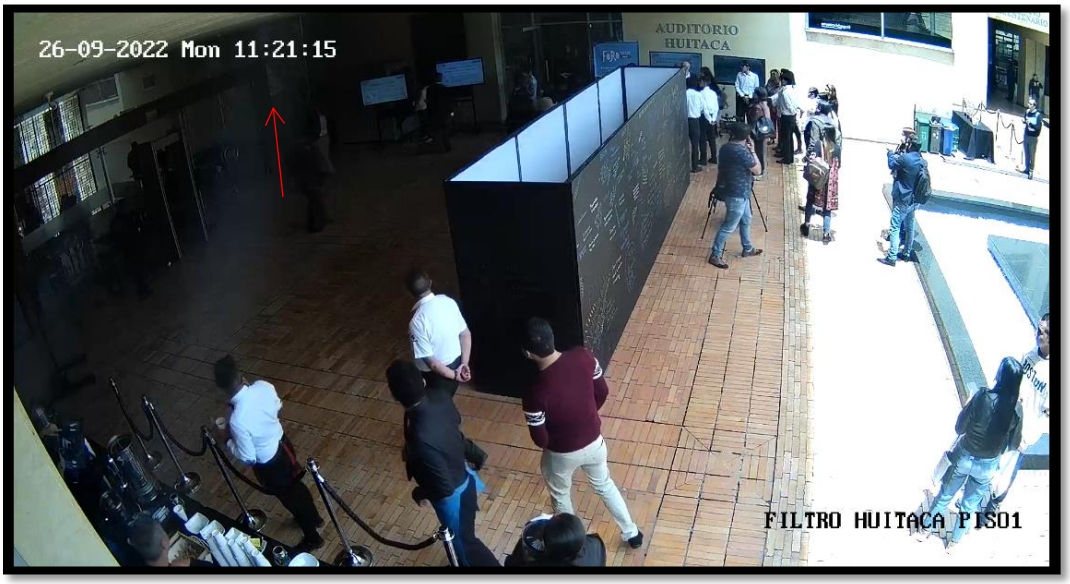
- **11:21:14** Se observa el vidrio totalmente fragmentado, sin embargo la estructura se mantuvo intacta sin desprendimientos de gran tamaño y sin generar ninguna afectación.

3) El vidrio afectado fue retirado por el personal de aseo y no se presenció ninguna afectación al personal que se encontraba cerca.
