REPORTE DE MANTENIMIENTO 1

CADE TOBERIN- Secretaría General de la Alcaldía Mayor de Bogotá D.C. **Tarea320579**

Informacion de la actividad		
Fecha	07/10/2022 a 13:57	
Descripcion	Mantenimiento UPS 15KVA

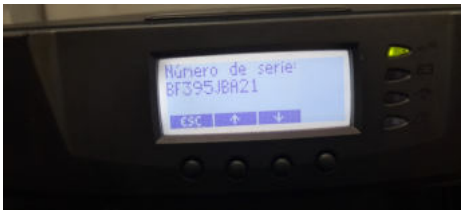
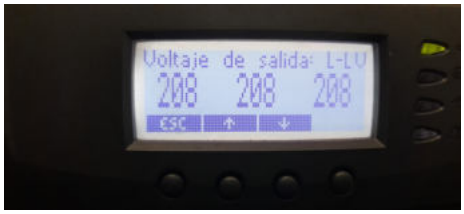
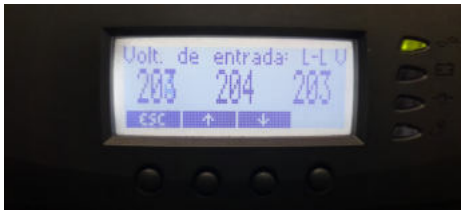
AMPERIOS N:	0
AMPERIOS T:	0
TRABAJOS REALIZADOS:	Inicialmente la UPS se encontraba apagada. Se realiza mantenimiento preventivo limpiando sus tarjetas y componentes electrónicos, se chequea todas sus conecciones. Luego de la verificación se procede a realizar una puesta en marcha de la UPS evidenciando su buen funcionamiento. Se verifica el estado de las baterías las cuales deben ser sustituidas por vida útil. La UPS queda encendida, energízando las cargas activas y sin presencia de alarmas.
REFERENCIA DE BATERIAS:	FL 12V7.5Ah
NUMERO DE BATERIAS:	36 unidades de baterías
OBSERVACIONES/RECOMENDACIONES	Reemplazo del banco de baterías.
REGISTRO FOTOGRAFICO:
