REPORTE DE MANTENIMIENTO 1

CADE LUCEROS/CE CIUDAD BOLIVAR-Secretaría General de la Alcaldía Mayor de Bogotá D.C.
Tarea310930

Informacion de la actividad		
Fecha	27/09/2022 a 15:03	
Descripcion	Mantenimiento UPS 10KVA

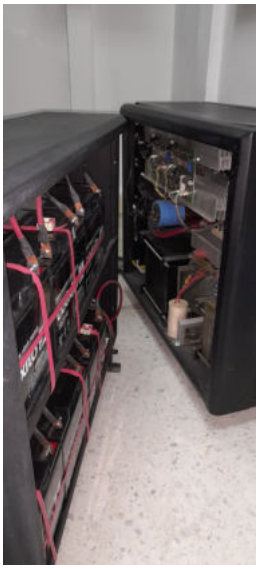
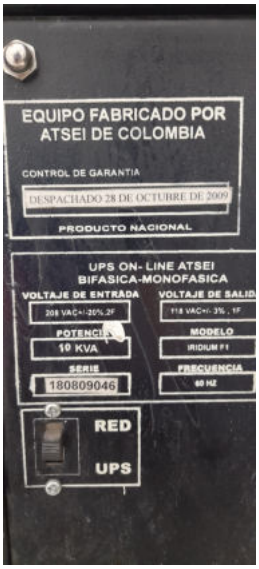
SALIDA B-N:	NA
SALIDA C-N:	NA
SALIDA N-T:	0V
SALIDA HZ	60Hz
ENTRADA A(AMPERIOS):	3A
SALIDA A(AMPERIOS):	4A
TRABAJOS REALIZADOS:	Se realiza mantenimiento preventivo a la ups ATSEI de 10 kva limpiando sus tarjetas y componentes electrónicos de agentes contaminantes tal como lo es el polvo. Se evidencia calentamiento excesivo en la tarjeta logica de cotrol se encuentra en falla. El Rectificadora no enciende lo que genera el inminente desgasto del banco de baterias. La ups queda en modo Bypass como se encontraba alimentando las cargas activas sin presencia de alarmas.
OBSERVACIONES/RECOMENDACIONES	Se debe realizar correctivo en su etapa rectificadora para que permita cargar el banco de baterías. El banco de baterías se encuentra dañado debido a su prolongado tiempo si una carga de flotación. De igual forma se evidencia que los tres vendedores extractores de calor no se encuentran en funcionamiento.
