INFORME DE INTERVENTORÍA N° 13

"INTERVENTORIA TECNICA, ADMINISTRATIVA Y CONTABLE AL PROYECTO DE CONSTRUCCION POR EL SISTEMA DE PRECIOS UNITARIOS DE HASTA DOSCIENTOS SETENTA Y UN (271) SOLUCIONES DE VIVIENDA URBANA NUEVA EN SITIO PROPIO EN LA CABECERA MUNICIPAL DE LA JAGUA DE IBIRICO, DEPARTAMENTO DEL CESAR"

Del 1 de junio de 2022 al 30 de junio de 2022

La Jagua de Ibirico - Cesar

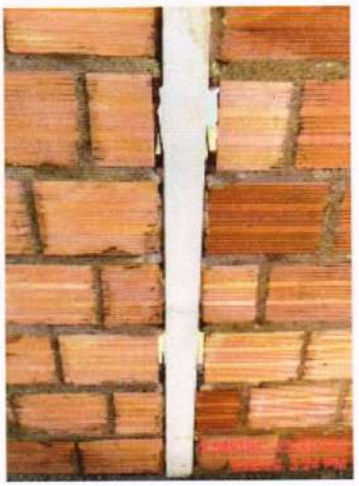
Se revisa y garantiza que en el levantamiento de muros este presente el refuerzo de una varilla de ¼" cada dos hiladas.

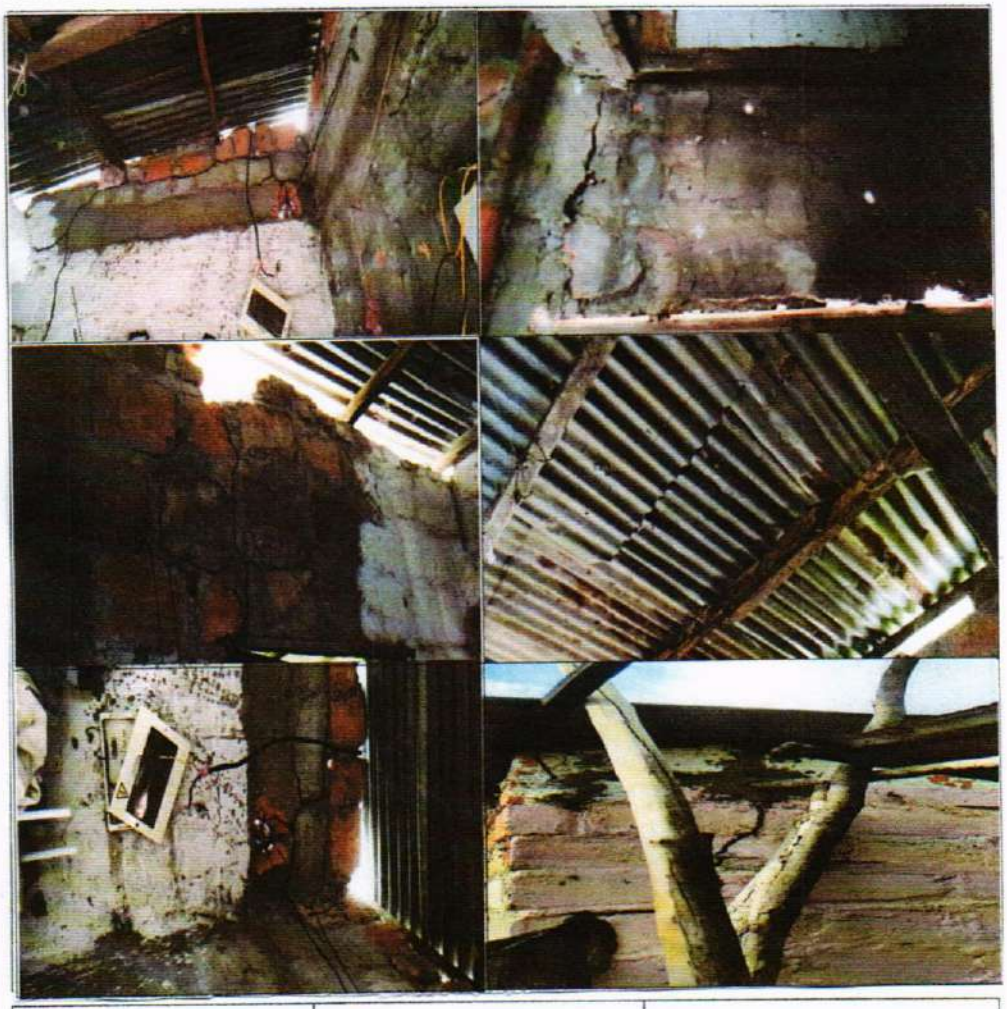
La Vivienda presenta grietas de gran Profundidad.
