Alcaldia Municipal de Envigado	FORMATO	Codigo:	PT-F-067
	INFORME DE SUPERVISIÓN DE CONVENIO	Versión:	001
		Pagina:	1 de 1

INFORME DE SUPERVISIÓN:	Octubre	FECHA DEL INFORME:	viernes, 28 de octubre de 2022

Convenio Marco No:	ENV-09-09-0926-21	Objeto:	Aunar esfuerzos técnicos, administrativos, financieros y jurídicos para la construcción e interventoría del Centro Administrativo Municipal de Envigado (CAM).
Acta de ejecución N°:	9		
Contratista:	EMPRESA DE VIVIENDA Y DESARROLLO URBANO Y RURAL DEL MUNICIPIO DE ENVIGADO		
NIT:	901.387.801-2

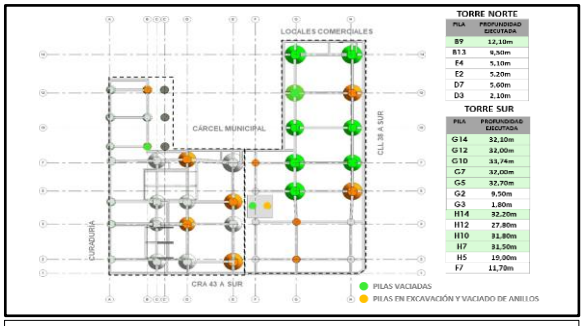
DESCRIPCIÓN: Avance excavación y vaciado de pilas.

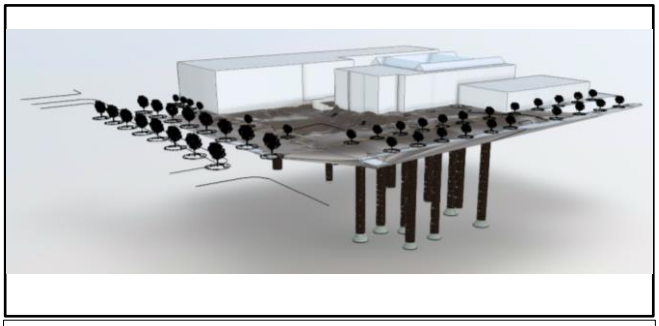
DESCRIPCIÓN: Modelo BIM según avance del proyecto.
