ELSA MARIA RUEDA LANDINEZ INGENIERIA SAS	Alcaldía de MONTERÍA Gobierno de la GENTE	Hoja 1 de 1	INFORME No	1
		PERIODO DEL PRESENTE REGISTRO		
		8 DE SEPTIEMBRE DE 2022	8 DE OCTUBRE DE 2022	
		DESDE	HASTA	
		CONTRATO DE OBRA No.LP-SPM-008-2022	CONTRATO DE INTERVENTORIA No.CMA-SPM-007-2022

Contratista de Interventoria: ELSA MARIA RUEDA LANDINEZ INGENIERIA SAS	Contratista de obra: CONSORCIO PAVIMENTOS MONTERÍA
Contrato No: CMA-SPM-007-2022	Contrato No. LP-SPM-008-2022
Objeto: INTERVENTORIA TÉCNICA, ADMINISTRATIVA, FINANCIERA,JURIDICA Y CONTABLE AL CONTRATO CUYO OBJETO ES "MEJORAMIENTO DE LAS VIAS EN LOS BARRIOS ALFONSO LÓPEZ Y LOS ARAUJOS EN EL MUNICIPIO DE MONTERIA,DEPARTAMENTO DE CÓRDOBA	Objeto: MEJORAMIENTO DE LAS VIAS EN LOS BARRIOS ALFONSO LOPEZ Y LOS ARAUJOSEN EL MUNICIPIO DE MONTERIA, DEPARTAMENTO DE CORDOBA

REF: CONTRATO DE OBRA LP-SPM-008-2022, MEJORAMIENTO DE LAS VIAS EN LOS BARRIOS ALFONSO LOPEZ Y LOS ARAUJOS EN LA CIUDAD DE MONTERIA, DEPARTAMENTO DE CORDOBA

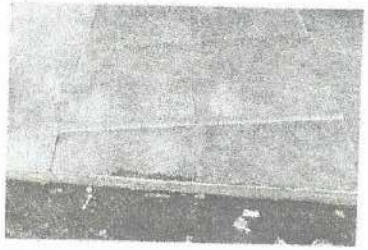
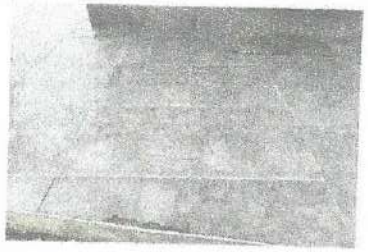
FOTO 1

OBSERVACION
x El local pertenece al predio del taller de Soldadura - Mismo dueño. x presenta landen en Ceramica.

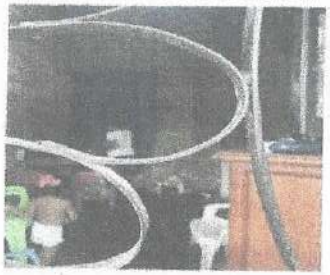
FOTO 1

OBSERVACION La Vivienda esta en buen Estado no Presenta grietas ni Fisura.

* Se debe Reubicar Medidor de Gas.

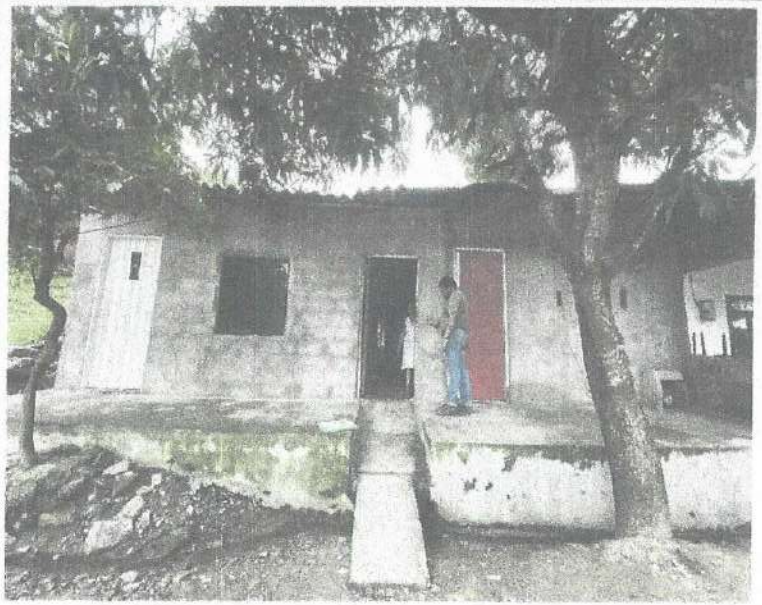
OBSERVACION
x la vivienda tiene cm de mas.
x Vivienda presenta anden en Concreto Rustico.

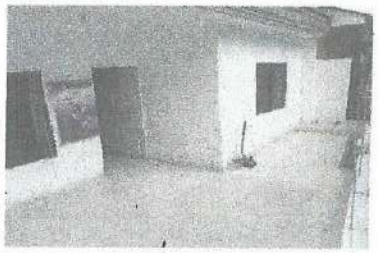
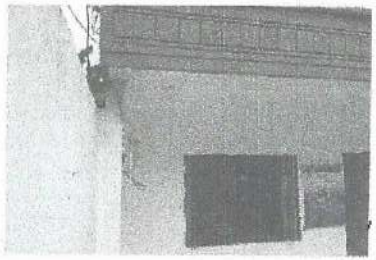
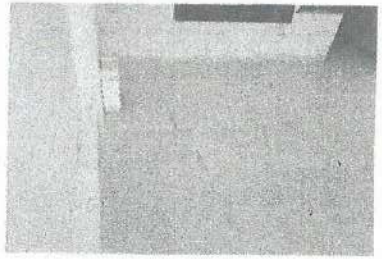
x Vivienda Presenta Rejas, anden en Concreto en frente de Vivienda.

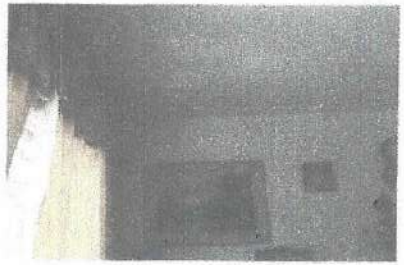
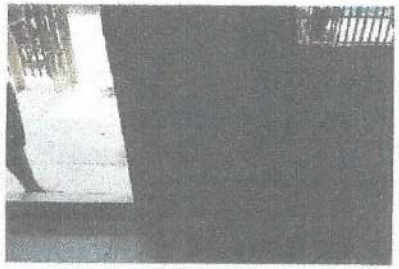
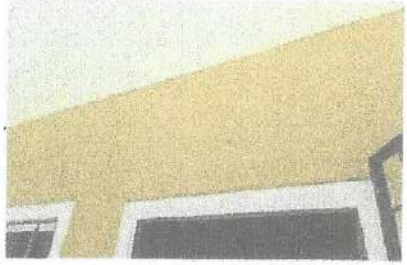
FOTO 1

4. OBSERVACIONES ADICIONALES (Utilice este espacio para ampliar la información contemplada en el numeral "3. ESTADO DEL PREDIO ANTES DE INTERVENIR")
OBSERVACION
* La vivienda sobre para el limite de paramento y se encuenta sobre el diseño del Espacio publico
* Esta contemplado el corte de Pisos y Rejas metalicas,

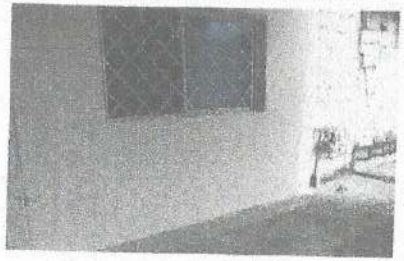
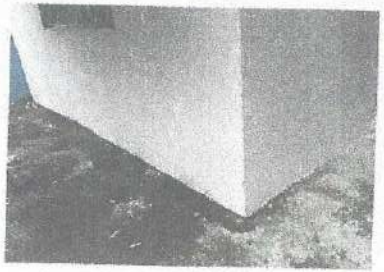
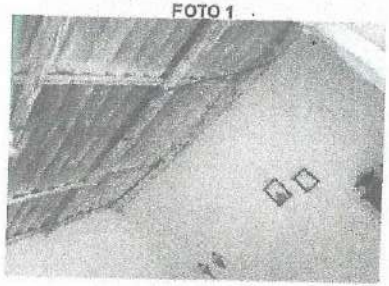
FOTO 1

4. OBSERVACIONES ADICIONALES (Utilice este espacio para ampliar la información contemplada en el numeral "3. ESTADO DEL PREDIO ANTES DE INTERVENIR")
OBSERVACION
Corte de piso y tala de Arboles se encuentran en la linea de paramento.

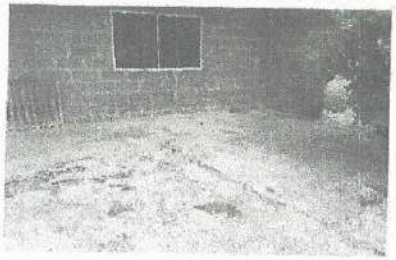
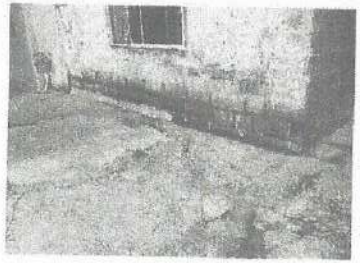
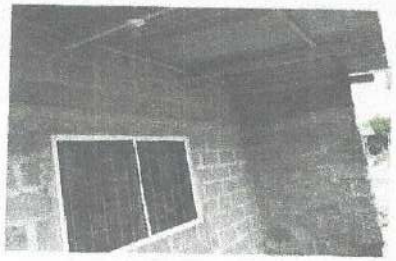
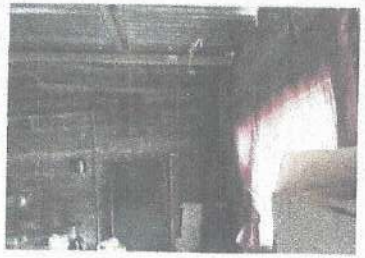
FOTO 1

4. OBSERVACIONES ADICIONALES (Utilice este espacio para ampliar la información contemplada en el numeral "3. ESTADO DEL PREDIO ANTES DE INTERVENIR")
OBSERVACION
La vivienda esta en proceso y en construccion NO presenta grietas, el piso es en plantilla con gretes.

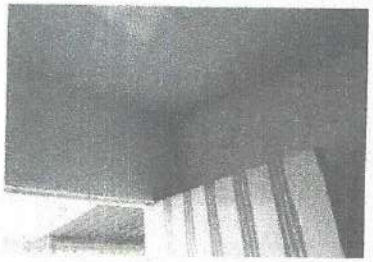
4. OBSERVACIONES ADICIONALES (Utilice este espacio para ampliar la información contemplada en el numeral "3. ESTADO DEL PREDIO ANTES DE INTERVENIR")
OBSERVACION
* LA VIVIENDA TIENT UNA REJA QUE SOBREPASA EL LIMITE DEL PARAMENTO.
* LA VIVIENDA ESTA EN BUEN ESTADO NO TIENT GRIETAS NI FISURA.

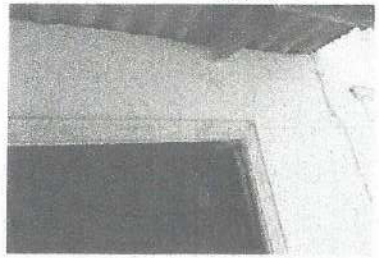
4. OBSERVACIONES ADICIONALES (Utilice este espacio para ampliar la información contemplada en el numeral "3. ESTADO DEL PREDIO ANTES DE INTERVENIR")
OBSERVACION
* CASA POR CORTE DE PISO, ESTA DENTRO DEL PARAMENTO. Presenta Rejas Metalicas y piso en Ceramica.
* LA VIVIENDA SE ENCUENTRA EN BUEN ESTADO SIN GRIETAS Y SIN HUMEDAD.

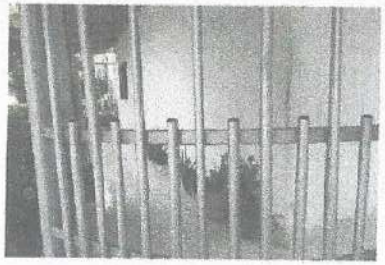
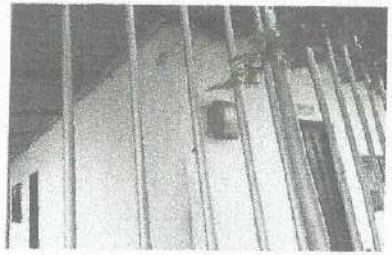
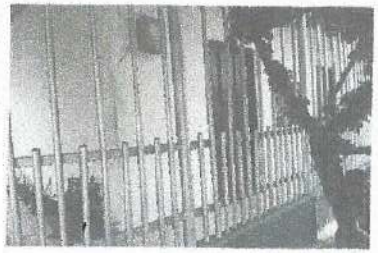
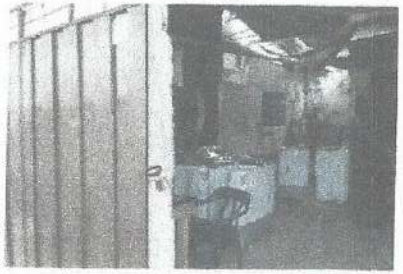
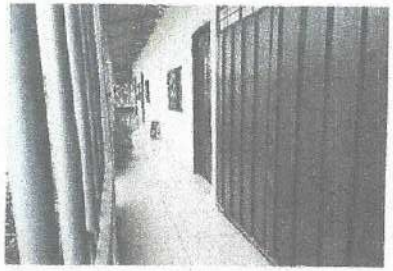
FOTO 1

4. OBSERVACIONES ADICIONALES (Utilice este espacio para ampliar la información contemplada en el numeral "3. ESTADO DEL PREDIO ANTES DE INTERVENIR")
OBSERVACION
* La vivienda se encuentra en buen Estado
* La casa sobre pasa el limite del paramento. Es decir que esta contemplado corte de Reja y Piso.
* Acceso A garaje

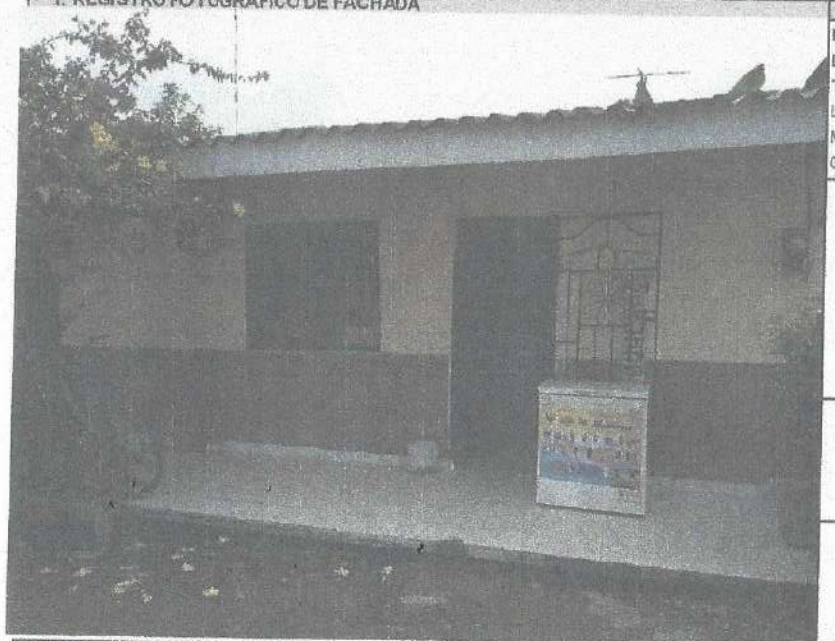
4. OBSERVACIONES ADICIONALES (Utilice este espacio para ampliar la información contemplada en el numeral "3. ESTADO DEL PREDIO ANTES DE INTERVENIR")	
OBSERVACION	La vivienda no presenta agrietamiento, la vivienda esta sobre el limite de paramento y esta contemplado el corte de piso.

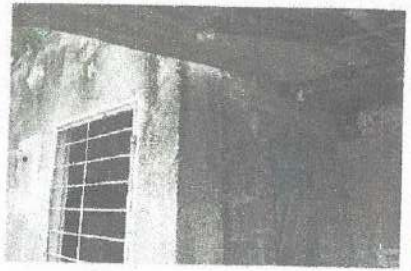
FOTO 1

4. OBSERVACIONES ADICIONALES (Utilice este espacio para ampliar la información contemplada en el numeral "3. ESTADO DEL PREDIO ANTES DE INTERVENIR")
OBSERVACION La vivienda se le hara corte de piso, no presenta grietas ni fisura.

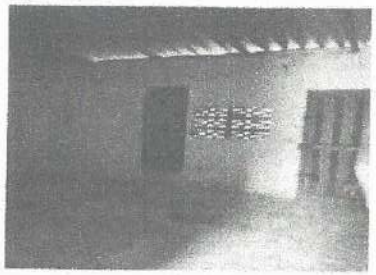
FOTO 1

* La vivienda no presenta gretas. ni fisura, casa en construcción.
* Casa sobre pasa el limite del parameto esta contemplado el corte del muro para el anden.
* La propietaria manifiesta que coloquen el mura, igual Alturaza que no corten para el bien de la obra.

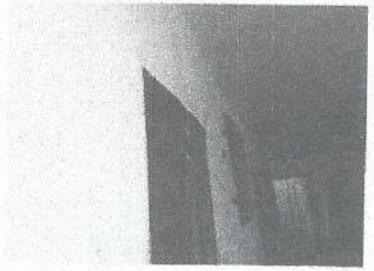
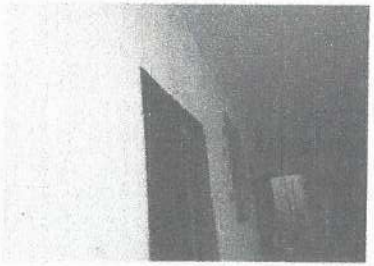
4. OBSERVACIONES ADICIONALES (Utilice este espacio para ampliar la información contemplada en el numeral "3. ESTADO DEL PREDIO ANTES DE INTERVENIR")
OBSERVACION La Vivienda No presenta Grietas, *Vivienda Con Rejas Metalicas

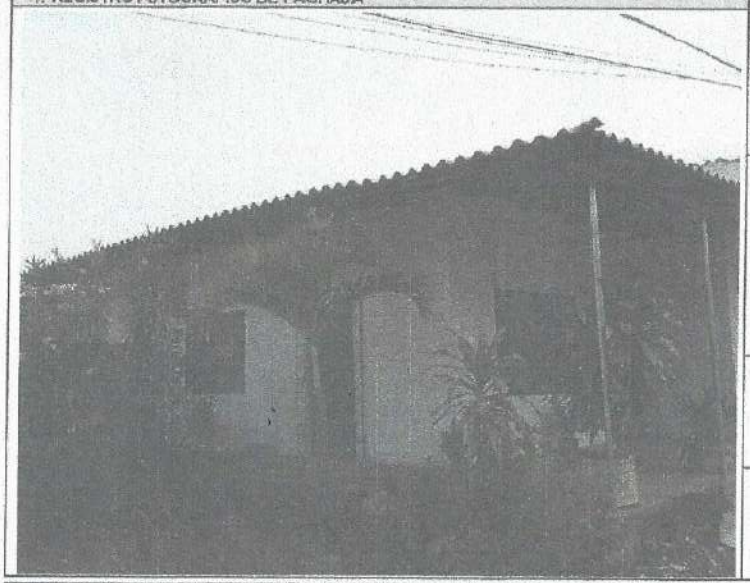
4. OBSERVACIONES ADICIONALES (Utilice este espacio para ampliar la información contemplada en el numeral "3. ESTADO DEL PREDIO ANTES DE INTERVENIR")
OBSERVACION
La vivienda no presenta grietas.

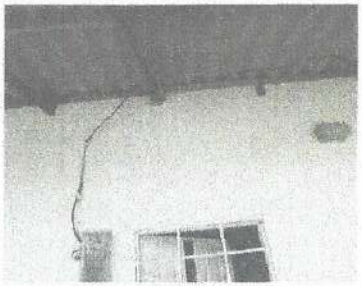
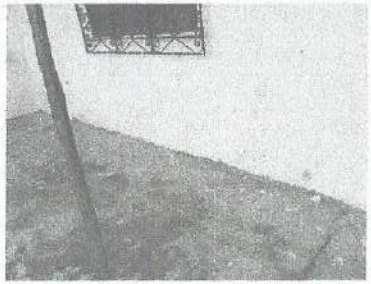
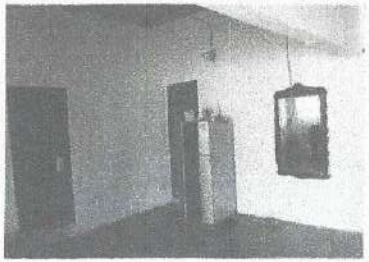
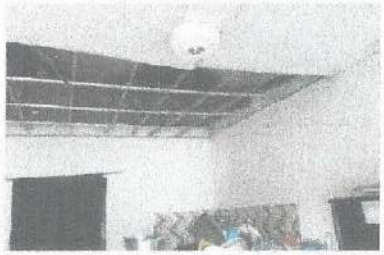
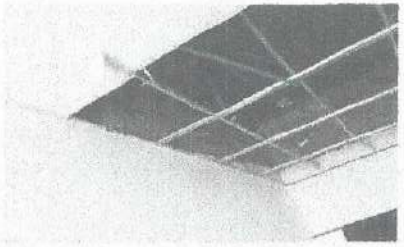
FOTO 1

4. OBSERVACIONES ADICIONALES (Utilice este espacio para ampliar la información contemplada en el numeral "3. ESTADO DEL PREDIO ANTES DE INTERVENIR")
OBSERVACION
* Contemplado corte de piso. Casa en buen estado piso en plantilla de anden.

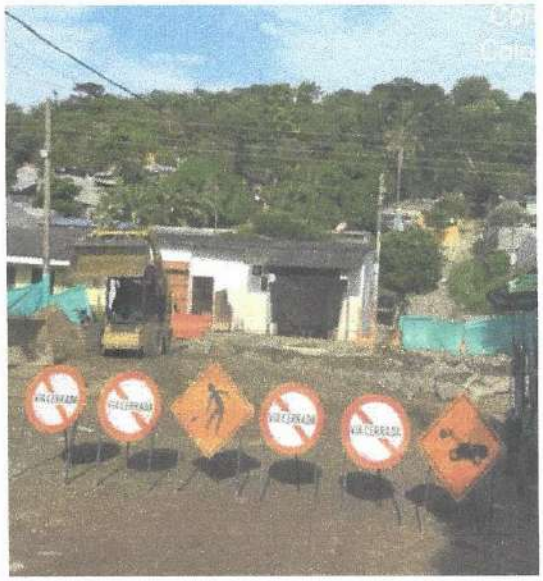
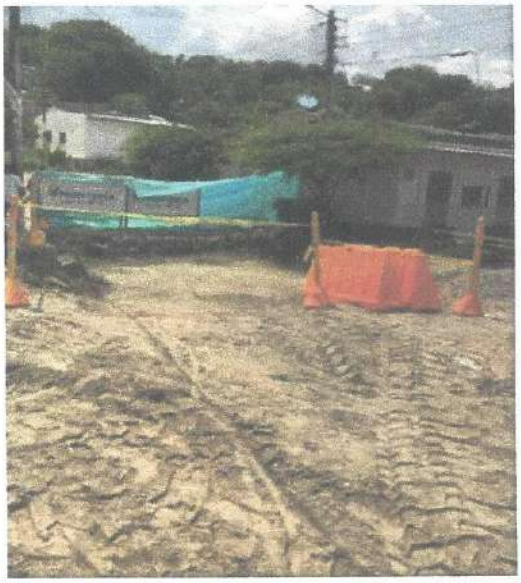
3.2.6. Aislamiento de la obra y señalización

Los elementos utilizados para la demarcación de los diferentes componentes se inspeccionaron y se encontraron en su mayoría limpios, se le ha solicitado al contratista mejorar las cintas amarillas de señalización, el cerramiento tipo 3, mejorar la señalización de los inicios de obra, ubicar señalización de trabajadores en la vía, y demás que sean necesarias para dar cumplimiento en la normatividad legal exigida.

Esta señalización debe contar con las unidades suficientes y e idóneos correspondientes a cada uso.
