Certificado de Servicio Nº 22109

Control de plagas
Fecha de ejecución: 16 / 08 / 2022

Razón social: INSTITUTO PARA LA ECONÓMIA SOCIAL
Sede: Plaza de mercado - Samper Mendoza
Dirección: Carrera 25 No. 22 A 73
Municipio:
Departamento: Bogotá D.C
Tel.: ,

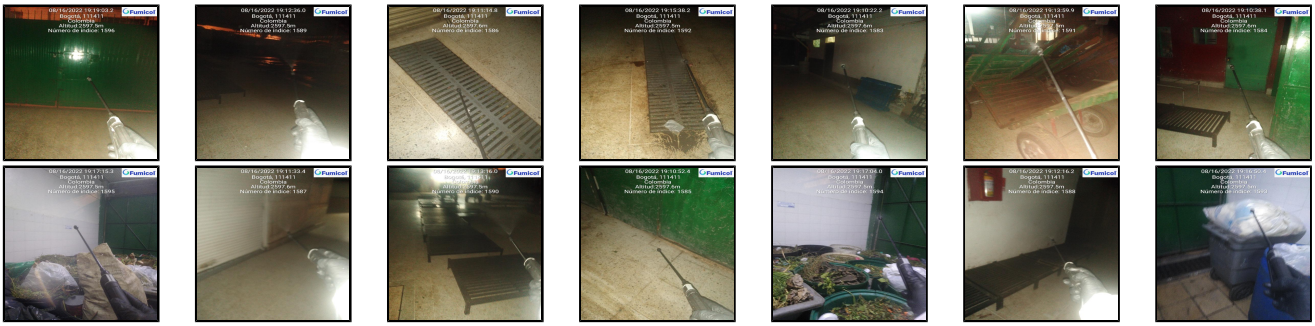
INCIDENCIAS:

Se realizó el servicio de desinfección por el método de aspersión manual aplicaba en zonas como (baños, plazoleta de comida y caseta del seguridad) para el control de microorganismos virus y bacterias.

Se realizó el servicio de desratización por el método de cebo rodenticida producto especializado para estas labores (sé hace limpieza de puntos de control, inspección y cambio de cebo) para el control de roedores

Se realizó el servicio de desinsectación por el método de la aspersión manual con producto insecticida especializado para estas labores aplicado en zonas como (baño, pasillos, locales, cárcamos, áreas comunes e entrada y salida de clientes) para el control de insectos voladores y rastreros.
