ACTA DE RECIBO PARCIAL No.8
CONTRATO EDU-566 DE 2021

1. INFORMACION DEL CONTRATO:		
No. del Contrato u Orden de Servicio	EDU-566-2021	
Objeto	INTERVENTORÍA INTEGRAL (TÉCNICA, ADMINISTRATIVA, AMBIENTAL Y FINANCIERA) PARA LAS INTERVENCIONES NECESARIAS PARA LA EJECUCION DEL PROYECTO ECOPARQUE UF1 DISTRITO FAMILIAR EN EL MARCO DE LA RECUPERACION INTEGRAL DE LA CIENAGA DE MALLORQUIN EN LA CIUDAD DE BARRANQUILLA	
Contratante	EMPRESA DE DESARROLLO URBANO DE BARRANQUILLA Y LA REGIÓN CARIBE S.A. – EDUBAR S.A.	
Contratista	CONSORCIO UF1 MALLORQUIN	
Plazo	HASTA EL 31 DE DICIEMBRE 2021	
Valor	$ 3.974.629.750 - TRES MIL NOVECIENTOS SETENTA Y CUATRO MILLONES SEISCIENTOS VEINTINUEVE MIL SETECIENTOS CINCUENTA PESOS M/L	
Fecha de Firma del Contrato/Orden	23 JULIO DE 2021	
Fecha de Inicio del Contrato/Orden	01 SEPTIEMBRE DE 2021	
Prorroga 1	6 meses	
Prorroga 2	10 meses	
Fecha Terminación del Contrato/Orden	30 DE ABRIL DE 2023

INFORME MENSUAL DE INTERVENTORÍA No. 12

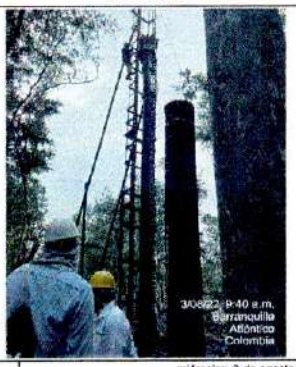
FOTO No. 2

FECHA DE LA FOTOGRAFÍA:	miércoles, 3 de agosto de 2022		
UBICACIÓN:	Cienaga de Mallorquin	**SECTOR:**	MÓDULO 35
COMENTARIOS:	HINCADO DE PILOTES FRENTE #3

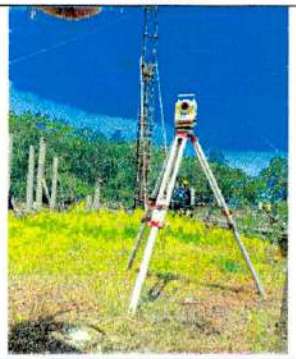
FOTO No. 7

FECHA DE LA FOTOGRAFÍA:	viernes, 12 de agosto de 2022		
UBICACIÓN:	Cienaga de Mallorquin	**SECTOR:**	MODULO 39
COMENTARIOS:	HINCADO PILOTE MODULO 39

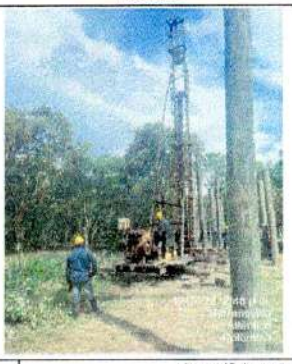
FOTO No. 8

FECHA DE LA FOTOGRAFÍA:	viernes, 12 de agosto de 2022		
UBICACIÓN:	Cienaga de Mallorquin	**SECTOR:**	MODULO 36
COMENTARIOS:	HINCADO DE PILOTES FRENTE #3

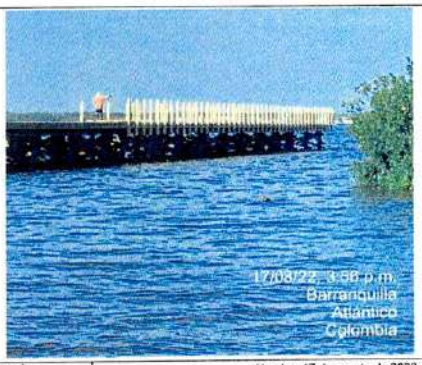
FOTO No. 11

FECHA DE LA FOTOGRAFÍA:	miércoles, 17 de agosto de 2022		
UBICACIÓN:	Cienaga de Mallorquin	**SECTOR:**	MODULO 21
COMENTARIOS:	MOVILIZACIÓN DE RIOSTRAS

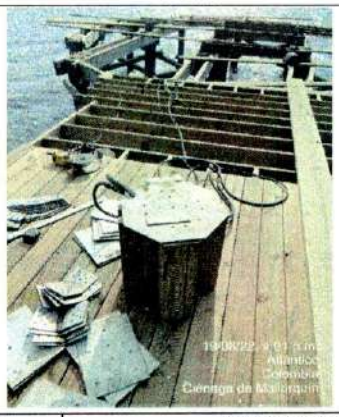
FOTO No. 14

FECHA DE LA FOTOGRAFÍA:	viernes, 19 de agosto de 2022		
UBICACIÓN:	Cienaga de Mallorquin	**SECTOR:**	MÓDULO 4
COMENTARIOS:	INSTALACIÓN DE PISO DECK

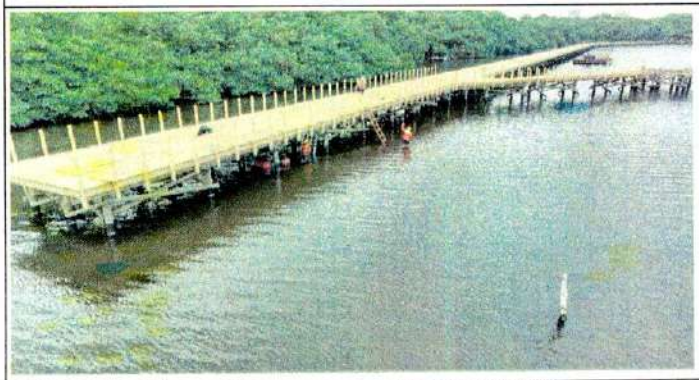
FOTO No. 16

FECHA DE LA FOTOGRAFÍA:	viernes, 26 de agosto de 2022		
UBICACIÓN:	Cienaga de Mallorquin	**SECTOR:**	Módulos 1 al 11
COMENTARIOS:	Fotografías aéreas

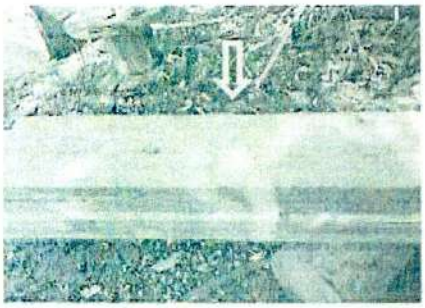
1	¿Por qué?	1. Dolor en brazo izquierdo.
2	¿Por qué?	2. Le cae la escalera de 5 peldaños golpeandole el brazo
3	¿Por qué ?	3. Una de las vigas laminadas de madera que estaba siendo instalada se cae ocasionando desestabilizar la escalera.
4	¿Por qué ?	4.Inicialmente es asegurada con puntillas de acero y al momento de la actividad el viento estaba fuerte
5	¿Por qué ?	5. Los pernos son instalados por el oficial de obra a medida que va avanzado el tramo construido

ACCIONES	JERARQUIA DE CONTROLES						FECHA EJECUCION	AREA O PERSONA RESPONSABLE	SEGUIMIENTO
	ELIMIAR	SUSTITUIR	REDISEÑAR	SEPARAR	ADMINISTRATIVO	EPP			
1. Divulgación de la lección aprendida AT * Autocuidado * Trabajo en Equipo * Identificación de peligros y riesgos * Percepción del riesgo					X		19/08/2022	TEMPOCOLBA	CERRADO
2. Se recomienda instalar la madera laminada de manera fija con sus pernos inmediantamente es colocada en la estructura, para prevenir eventos no deseados.					X		31/08/2022	JCO MALLORQUIN	ABIERTO

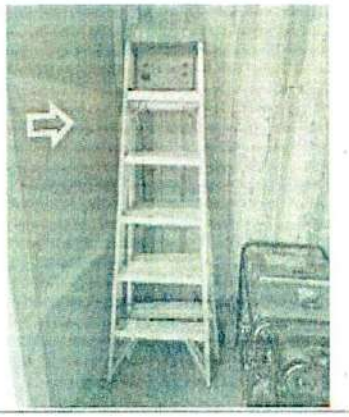
El día **09 de agosto de 2022**, el **Sr Johan Carpio Barraza** siendo aproximadamente las 04:30 pm, se encontraba realizando apoyo en la actividad de instalación de troncos, cuando el ayudante se dispone a instalar la viga de madera laminada, como no estaba bien asegurada (solo con puntillas de acero) y el viento estaba fuerte, se cayó y cuando cae golpea la escalera metálica tipo tijera de 5 peldaños, la cual al caer le golpea el brazo izquierdo al trabajador, lo cual le generó dolor e inflamación.

1. Madera laminada que cae en la escalera.

2. Escalera de 5 peldaños que golpea el brazo del trabajador.

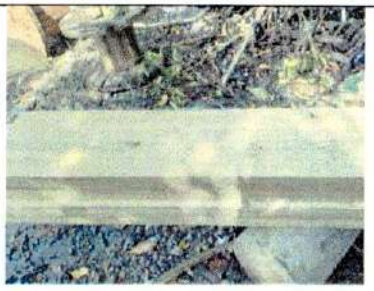
¿QUÉ PASÓ?		
Fecha: 09/08/2022	**Hora:** 04:30 PM	**Contrato:** JCO MALLORQUIN
UEN: BARRANQUILLA	**Ciudad:** BARRANQUILLA	**Lugar:** CIENAGA DE MALLORQUIN

Descripción: El día 09 de agosto de 2022, el Sr Johan Carpio Barraza siendo aproximadamente las 04:30 pm, se encontraba realizando apoyo en la actividad de instalación de troncos, cuando el ayudante se dispone a instalar la viga de madera laminada, como no estaba bien asegurada (solo con puntillas de acero) y el viento estaba fuerte, se cayó y cuando cae golpea la escalera metálica tipo tijera de 5 peldaños, la cual al caer le golpea el brazo izquierdo al trabajador, lo cual le generó dolor e inflamación.
