INTERVENTORÍA TÉCNICA, ADMINISTRATIVA Y FINANCIERA DEL CONTRATO CUYO OBJETO ES MANTENIMIENTO Y OPERACIÓN DEL SISTEMA INTEGRAL DE CAPTACIÓN, TRATAMIENTO CON BIOTECNOLOGÍA Y REUSO DE LAS AGUAS DEL ARROYO LEÓN PARA GARANTIZAR LA SOSTENIBILIDAD HÍDRICA Y AMBIENTAL DE LA CIÉNAGA DEL RINCÓN "LAGO DEL CISNE" EN EL DEPARTAMENTO DEL ATLÁNTICO

**CONTRATO No.** 0000265 DE 2022

# INFORME 04

NOVIEMBRE 04 DE 2022
BARRANQUILLA

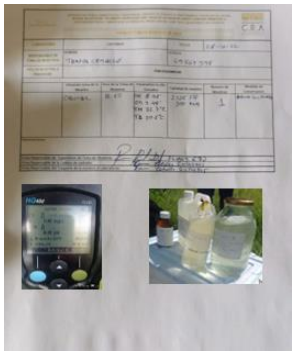
**LAVADO DEL CARCAMO DE BOMBEO EN CAPTACION**
