SECRETARIA DISTRITAL DE AMBIENTE

Concepto Tecnico No. Xxxxxxxx, xxx de xxxxxxx del xxxxx

ASUNTO:	**Licencia Ambiental**		**Seguimiento**
SECTOR	Hidrocarburos – Estaciones de Servicio – Venta y distribución de combustibles		
CIIU:	*4731 – Comercio al por menor de combustible para automotores. *4732. – El comercio al por menor de todo tipo de lubricantes (aceites y grasas), aditivos, refrigerantes y productos de limpieza para vehículos automotores. *4921 – El transporte terrestre de pasajeros por sistemas de transporte urbanos y suburbanos. *5221 – Las actividades relacionadas con el transporte terrestre de pasajeros, animales o carga.		
DOCUMENTO EVALUADO	RADICADO		FECHA
	NO APLICA		NO APLICA
QUEJA:	NO		
RAZON SOCIAL:	PRIMAX COLOMBIA S.A. (antes ESSO COLOMBIA LIMITED). EMPRESA VECINAL DE TRANSPORTE DE SUBA S.A. (operador).		
NOMBRE COMERCIAL	EDS PRIMAX LA ESTRELLA (antes EDS ESSO LA ESTRELLA).		
EXPEDIENTE:	SDA-07-1998-12.		
NIT:	860.002.554-8. (Primax Colombia S.A.) 860.032.029-0. (Evetrans S.A.)

3.1 VISITA TÉCNICA DE LA EDS ESTRELLA DEL ORIENTE

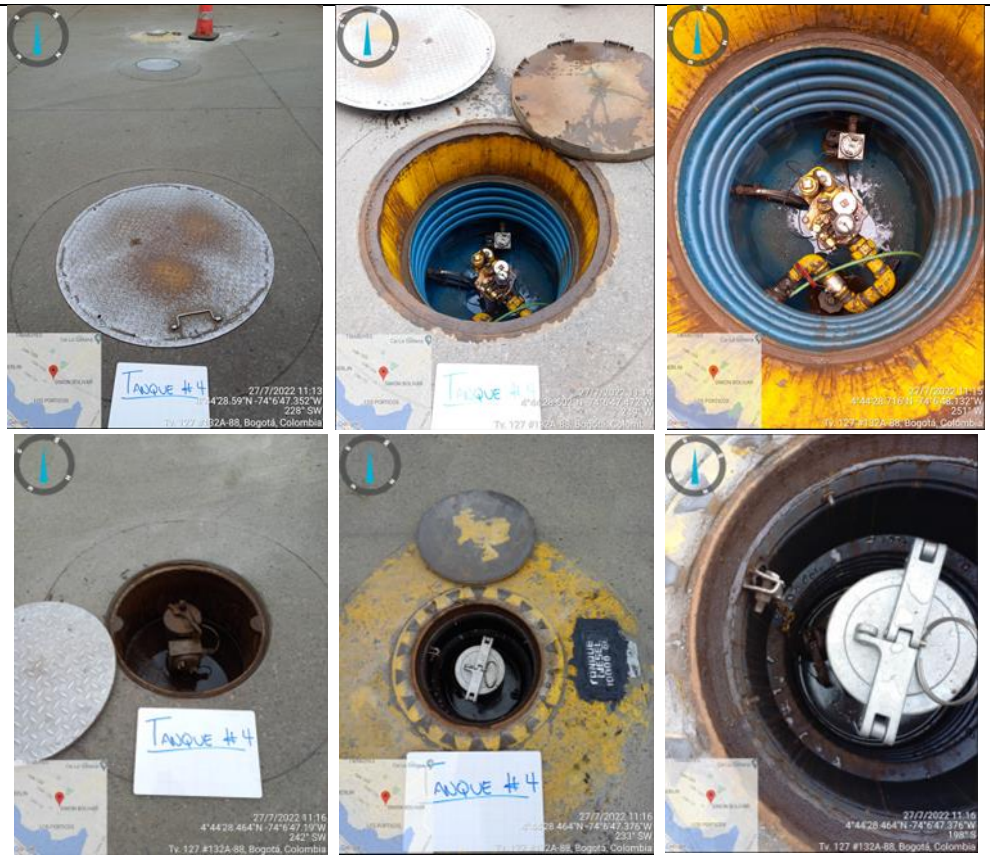
Foto No. 13. Tanque #4 para el almacenamiento de combustible Diesel – ACPM Corriente de 10.000 galones, con spill container y bombas sumergibles, tapas metálicas y plásticas de color amarillo; en buen estado.

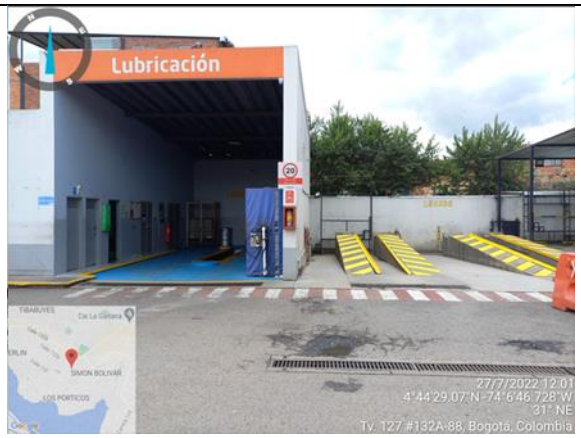
Foto No. 18. La EDS cuenta con canaleta perimetral con rejilla superior en la entrada y salida de la EDS.

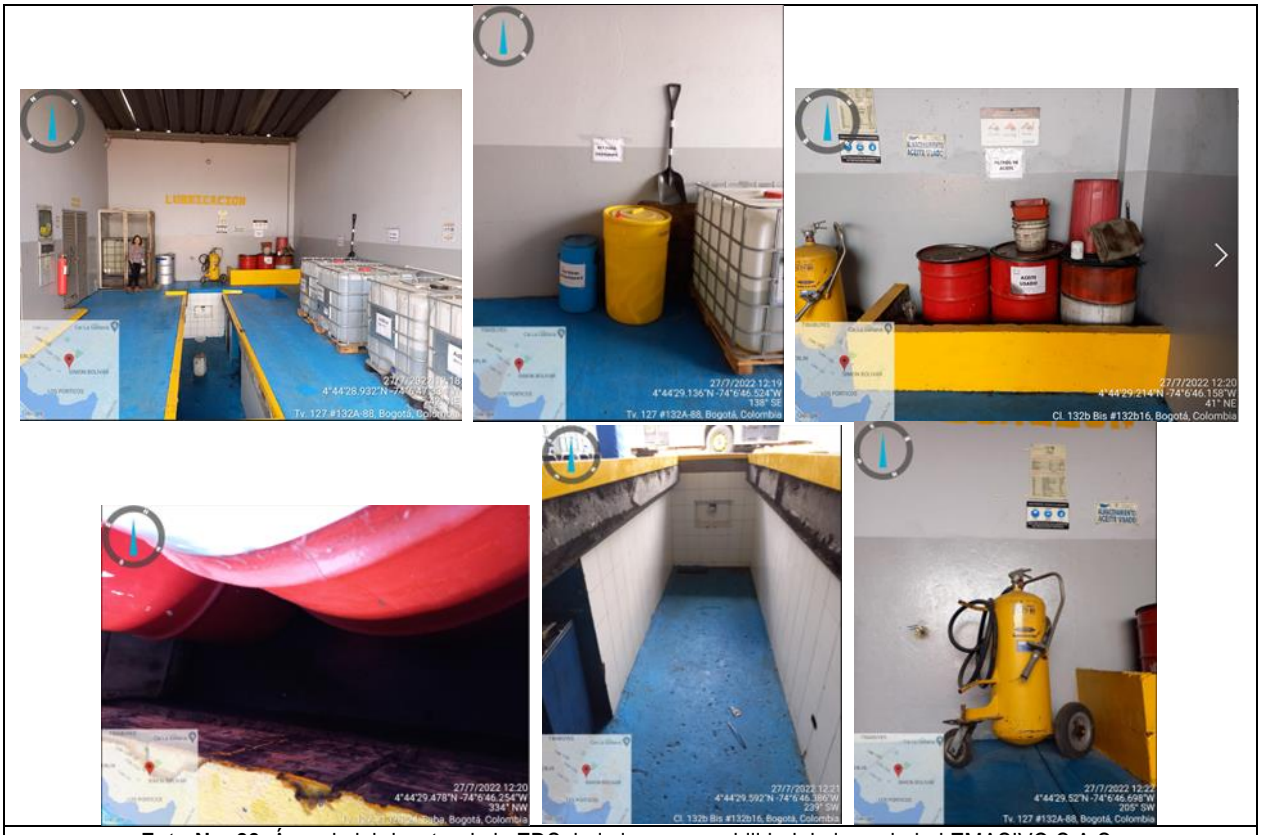
Foto No. 28. Área de lubricentro de la EDS, bajo la responsabilidad de la sociedad EMASIVO S.A.S.
