INFORME DE ACTIVIDADES N° 4

CONTRATO SGOB 135 Y ADICIONAL EN TIEMPO Y VALOR 001 DEL 27 DE OCTUBRE DE 2022

ACTA DE VISITA TECNICA	No.
FECHA.	14 de octubre de 2022
OBJETO DEL INFORME	Análisis de la amenaza y vulnerabilidad de la vivienda ubicada en la carrera 28 N° 9-51 del barrio el Carmen afectada por filtraciones de aguas lluvias,

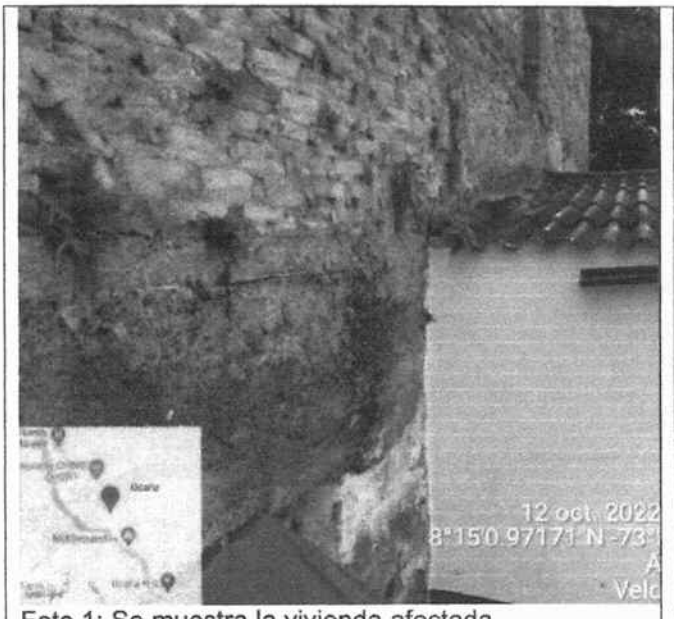
El día 12 de octubre del 2022 en compañía de la señora, Carolina Velásquez guerrero se realizó la inspección a la vivienda ubicada en la carrera 28 N° 9-51, edificación construida en mampostería de ladrillo común con cubierta de fibra cemento, donde se pudo evidenciar la humedad que esta presenta por filtraciones de aguas lluvias ya que solo se presenta esta humedad en época de lluvias, generando los daños en la mampostería.

Foto 1: Se muestra la vivienda afectada.

4.Se concluye, que debido a las altas pendiente y su inclinación de la vía, donde está construida la vivienda las aguas subterráneas brotan en la vivienda generando la humedad.
5. Por su parte, recordarles Que los habitantes del territorio nacional, corresponsables de la gestión del riesgo, actuarán con precaución, solidaridad, autoprotección, tanto en lo personal como en lo de sus bienes, y acatarán lo dispuesto por las autoridades. Ley 1523 del 2012

1, Se recomienda realizar pruebas de filtración, consistente en agregar un colorante a al agua y verterlo en los sifones de la casa que se encuentra en la parte alta para descartar o determinar si es esta la problemática de tuberías averiadas.

2.Se recomienda inspeccionar la calle que se encuentra en la parte alta ya que, si se observara empozamientos, grietas o inclinación de las losas del pavimento esta pueden estar generando filtraciones que generan la humedad.

3. Se recomienda que al agotar los recursos mencionados anteriormente no se logra determinar la procedencia de las aguas se proceda a la construcción de un filtro que conduzca las aguas subterráneas producto de las lluvias a la calle

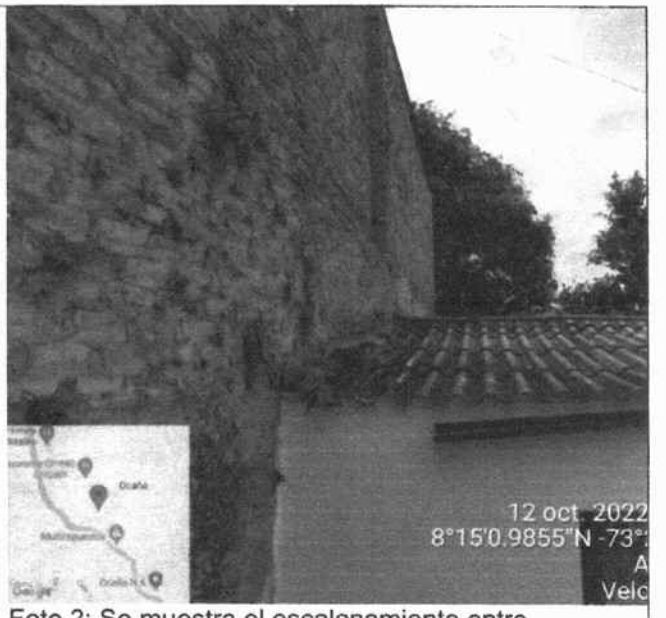
Foto 2: Se muestra el escalonamiento entre viviendas

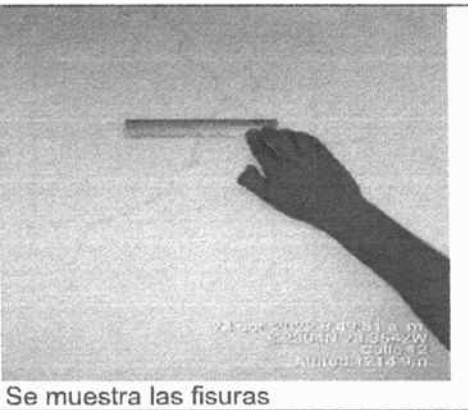
El día 24 de octubre del 2022 en compañía de la señora, María Victoria Forgiony Meneses, se realizó la inspección a la vivienda ubicada en la calle 12 N°6-20 donde se pudo observar unas grietas en la mampostería de tapia apisonada y una serie de humedades por el costado norte de la vivienda generadas por el colapso de una vivienda aledaña que por tener paredes medianeras genera estas series de fisuras y grietas como también la desestabilización de la cubierta.

Foto 2: Se muestra las fisuras

CONCLUSIONES Y RECOMENDACIONES
1, Se evidencia una vulnerabilidad y amenaza ya que al continuar las lluvias esta mampostería va estar expuesta a la lluvia generando posiblemente una desestabilización y erosión debido a la clase de material que la conforma. 2. Se recomienda a los habitantes la mayor precaución o estar atentos de cualquier movimiento o ampliación de las grietas por pequeño que sea. 3. se recomienda la retirada de la cubierta que queda de la casa colindante que sufrió el colapso e igualmente después de la retirada cubrir con plásticos las mamposterías colindantes y entrar a reparar las fisuras y grietas para evitar el ingreso de agua lluvias. 4. Se recomienda a los propietarios solicitar a la secretaria de planeación a través de la inspección de policía la declaratoria de ruina o en su defecto la reconstrucción de la misma. 5. Por su parte, recordarles Que los habitantes del territorio nacional, corresponsables de la gestión del riesgo, actuarán con precaución, solidaridad, autoprotección, tanto en lo personal como en lo de sus bienes, y acatarán lo dispuesto por las autoridades. Ley 1523 del 2012

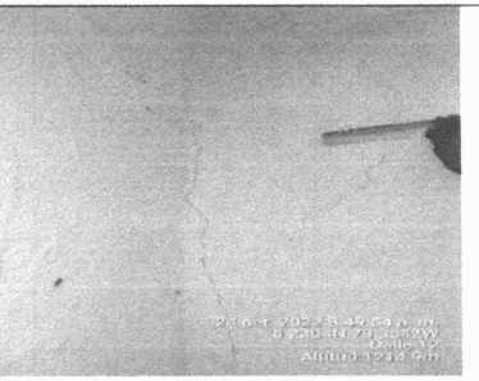
Foto 3. Se muestra las humedades que se están generando

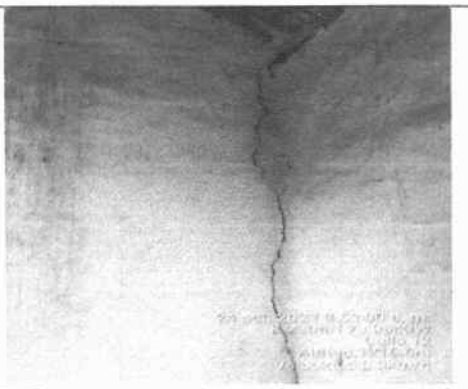
Foto 4. Se muestra fisuras

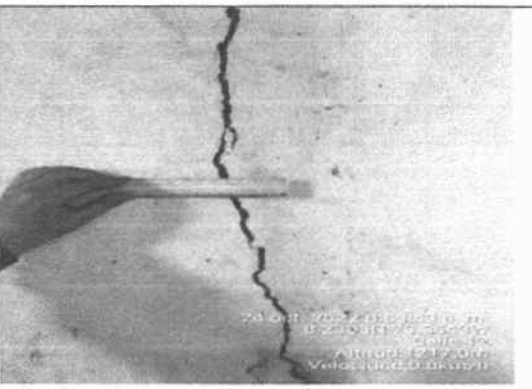
Foto 5: Se muestra las grietas posteriores de la mampostería	 Foto 6: Se muestra las grietas posteriores de la mampostería.
