Asunto: Remisión compromiso contractual

Lo anterior dentro del marco del contrato No. 2169 del 26 de junio de 2022

GRANJA LAS BRISAS - GOBERNACION DEL TOLIMA

VULNERABILIDADES

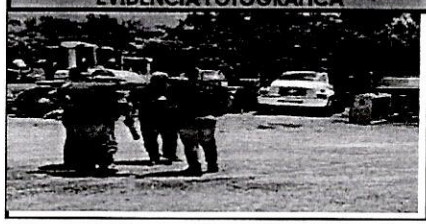
EVIDENCIA FOTOGRÁFICA	AMENAZA	VALORACIÓN	ACCIÓN SUGERIDA
	**IINTRUSION, HURTO, VANDALISMO, LESIONES PERSONALES U HOMICIDIO:** Se logra evidenciar durante las rondas perimetrales, daños recurrentes (cortes con alicate) en la malla que conforma el cerramiento o reja que colinda con el barrio las brisas y/o invasión (lugar habitacional o de dormitorios de población ajena a la Gobernación), amenaza generada por GRUPOS DE DESADADPTADOS, COMUNIDADES INSATISFECHAS, DELINCUENCIA COMUN Y/O GRUPOS ARMADOS ORGANIZADOS RESIDUALES (GAOR), convirtiendo esto en una muy alta probabilidad de que se materialice el riesgo en estas zonas, lo que también sería grave; es que quedaría al descubierto la seguridad de la granja Las Brisas debido a que esta es una zona de tránsito hacia la citada invasión y el Rio Combeima.	BAJO	En cuanto al cerramiento perimetral, se recomienda subsanar los daños reportados de la manera más pronta posible, crear un cronograma de mantenimiento preventivo y limpieza periódica de la maleza que crece tanto en la parte interna como externa del mismo; en especial el que colinda con el Barrio las brisas y la invasión irregular (lugar habitacional), al ejecutar estas recomendaciones se logra generar la sensación de protección y seguridad, además de proporcionar una buena visual por parte del personal de seguridad asignado al servicio en especial en las horas de la noche y con ello poder advertir de manera oportuna una intrusión o su intento y conjurar la materialización de actividades ilícitas, las cuales se pueden extender en la Granja Las Brisas.

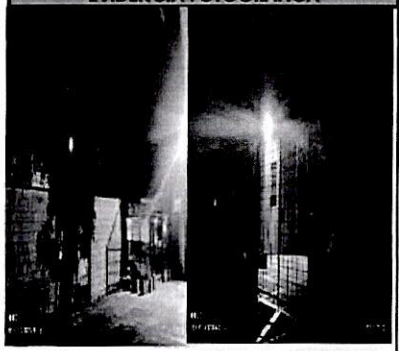
EVIDENCIA FOTOGRÁFICA	AMENAZA	VALORACIÓN	ACCIÓN SUGERIDA
	**AGRESIONES FISICAS, VEBALES Y LESIONES PERSONALES, HURTO:** Debido al poco flujo de transeúntes por las zonas perimetrales laterales y trasera, sumado a la espesa vegetación que rodea la Granja Las Brisas y los diferentes barrios aledaños, además de la baja iluminación permiten que el área sea susceptible a que se materialice la amenaza anteriormente escrita.	BAJO	Se recomienda crear un plan de capacitaciones al personal en general, encaminadas a adoptar medidas de autoprotección, con el fin de minimizar la exposición a situaciones y ambientes hostiles, que incluya el manejo de conflictos, comunicación asertiva, tratamiento de crisis y relaciones humanas, esto con el fin de que se tenga conocimiento de la manera en cómo proceder frente a estas situaciones que pongan en riesgo la integridad física.

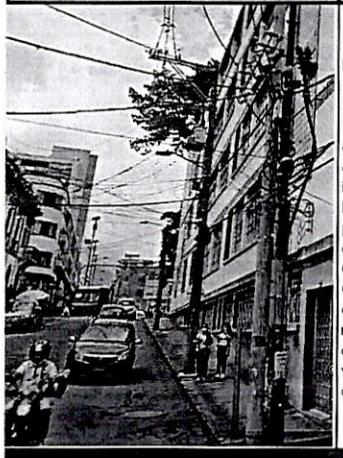
EVIDENCIA FOTOGRÁFICA	AMENAZA	VALORACIÓN	ACCIÓN SUGERIDA
	**AGRESIONES FISICAS, VEBALES Y LESIONES PERSONALES, HURTO:** Debido al flujo de usuarios y/o visitantes, proveedores, además en la parte externa la circulación de transeúntes, la razón de los servicios que se prestan en esta dependencia de la Gobernación del Tolima, sumado a que en las mismas hay puntos de recaudo bancario al interior, sumado a esto baja iluminación durante las noches; permiten que se materialice la amenaza anteriormente descrita.	BAJO	Se recomienda crear un plan de capacitaciones al personal en general, encaminadas a adoptar medidas de autoprotección, con el fin de minimizar la exposición a situaciones y ambientes hostiles, que incluya el manejo de conflictos, comunicación asertiva, tratamiento de crisis y relaciones humanas, esto con el fin de que se tenga conocimiento de la manera en cómo proceder frente a estas situaciones que pongan en riesgo la integridad física.

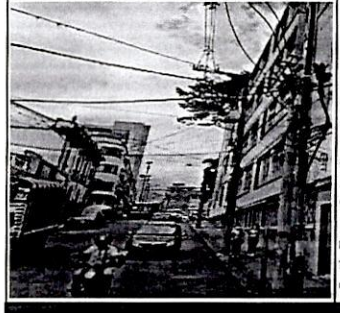
EVIDENCIA FOTOGRÁFICA	AMENAZA	VALORACIÓN	ACCIÓN SUGERIDA
	**IINTRUSION, HURTO, VANDALISMO, LESIONES PERSONALES U HOMICIDIO:** Se logra evidenciar durante las rondas perimetrales, si bien es cierto el perímetro en las ventanas y puertas cuenta con barreras de retardo (rejas), puertas en metal con las respectivas cerraduras, no se aprecia la existencia de un protocolo de control de llaves de las cerraduras en las diferentes dependencias, de igual forma la carencia de mecanismos internos que logren bloquear el ingreso en caso de presentarse el intento de intrusión por cada una de estas, actividades que pueden ser generadas por delincuencia identificada en el área GRUPOS DE DESADADPTADOS, COMUNIDADES INSATISFECHAS, DELINCUENCIA COMUN Y/O GRUPOS ARMADOS ORGANIZADOS RESIDUALES (GAOR), convirtiendo esto en la probabilidad de que se materialice el riesgo, exponiendo la seguridad del edificio de la Gobernación debido a que esta es una zona de tránsito de población flotante y vehicular durante el dia y en la noche se disminuye esta actividad de manera considerable.	BAJO	Se recomienda implementar un protocolo de control de llaves, el cual debe quedar en cabeza del responsable de cada dependencia, así mismo se recomienda que al finalizar labores debe el encargado de cada dependencia buscar al vigilante para cerrar las oficinas en presencia del vigilante para con ello tener un control del estado en que quedan las instalaciones y los elementos que al interior quedaron, también se recomienda implementar un servicio de recorredor al exterior de las instalaciones en todo su perímetro, en cuanto al perímetro, las ventanas y puertas que la conforman, se recomienda el implementar un protocolo de revisión periódica de estos elementos el cual se debe ejecutar mínimo tres veces al dia y esto sumado a las revisiones que se hacen siempre al entregar y recibir turno por parte del personal de seguridad, dando como resultado final 5 revisiones diarias; con ello se lograría mitigar el riesgo de intrusión o su intento, al ejecutar estas recomendaciones se logra generar la sensación de protección y seguridad, además de proporcionar una buena visual por parte del personal de seguridad asignado al servicio en especial en las horas de la noche y con ello poder advertir de manera oportuna una intrusión o su intento y conjurar la materialización de actividades ilícitas, las cuales pueden afectar al edificio de la Gobernación.

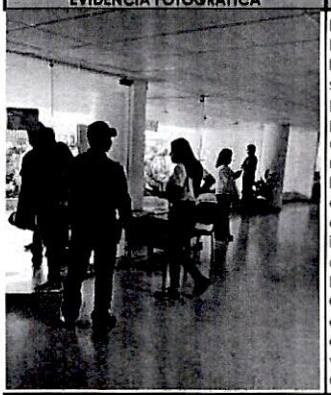
**INTRUSION, HURTO, SABOTAJE, VANDALISMO:** Se evidencia la carencia de un sistema de alarma al interior de las dependencias que tiene las ventanas y puertas que dan hacia la calle, se aprecia el funcionamiento de bares en la zona, los cuales conllevan a la presencia de clientes y población flotante en el área, lo cual permite la presencia de delincuencia e indigencia, presentándose situaciones de riñas y asaltos los cuales sirven de distractores para que la delincuencia identificada GRUPOS DE DESADADPTADOS, COMUNIDADES INSATISFECHAS, DELINCUENCIA COMUN Y/O GRUPOS ARMADOS ORGANIZADOS RESIDUALES (GAOR) intenten la materialización del riesgo de intrusión y las respectivas consecuencias que esto conlleva entre ellas traumatismos para la operación, todo esto debido a la ausencia de estos mecanismos.	BAJO	Se recomienda la implementación de un sistema de alarma sonora provista de sensores de movimiento al interior de la diferentes dependencias del Edificio de la Gobernación, diseñar un protocolo de armado y desarmado del sistema por parte del personal designado en cada dependencia, de esta manera cuando no se desarrollen actividades al interior el mencionado sistema se debe armar por parte de quienes sean los delegados para esta actividad, con ello al menor intento de intrusión se podrá recibir una alerta sonora y la respectiva reacción por parte del personal seguridad asignado al área y lograr conjurar o retardar el intento.

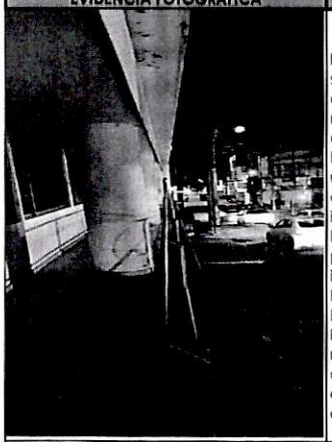
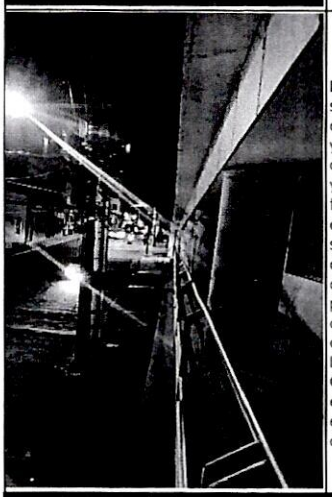
EVIDENCIA FOTOGRÁFICA	AMENAZA	VALORACIÓN	ACCIÓN SUGERIDA
	**AGRESIONES FISICAS, VEBALES Y LESIONES PERSONALES, HURTO:** Debido al alto flujo de transeúntes, visitantes y usuarios en las instalaciones y por la zona la cual también es muy activa por la presencia de bares, comercio informal, población flotante, lo cual permite la presencia de delincuencia e indigencia, presentándose situaciones de riñas y asaltos sumado a esto la baja iluminación, permiten que quienes interactúan se conviertan en artífices de que se materialice la amenaza anteriormente escrita.	BAJO	Se recomienda crear un plan de capacitaciones al personal en general, encaminadas a adoptar medidas de autoprotección, con el fin de minimizar la exposición a situaciones y ambientes hostiles, que incluya el manejo de conflictos, comunicación asertiva, tratamiento de crisis y relaciones humanas, esto con el fin de que se tenga conocimiento de la manera en cómo proceder frente a estas situaciones que pongan en riesgo la integridad física.

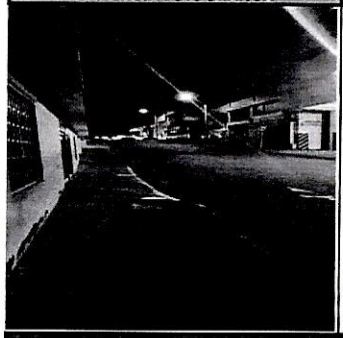
EVIDENCIA FOTOGRÁFICA	AMENAZA	VALORACIÓN	ACCIÓN SUGERIDA
	**AGRESIONES FISICAS, VEBALES Y LESIONES PERSONALES, HURTO:** Debido al flujo de transeúntes por la zona conformada por bares y comercio formal e informal, sumado a la alta circulación durante el dia y gran parte de la noche de población flotante, además en ocasiones la asistencia de público durante sesiones de la Asamblea Departamental convierte a diputados y funcionarios de la asamblea y personalidades públicas en blanco de las amenazas identificadas.	BAJO	Se recomienda crear un plan de capacitaciones al personal en general, encaminadas a adoptar medidas de autoprotección, con el fin de minimizar la exposición a situaciones y ambientes hostiles, que incluya el manejo de conflictos, comunicación asertiva, tratamiento de crisis y relaciones humanas, esto con el fin de que se tenga conocimiento de la manera en cómo proceder frente a estas situaciones que pongan en riesgo la integridad física

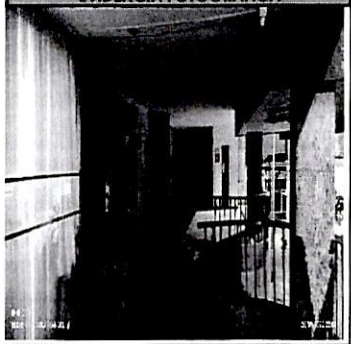
EVIDENCIA FOTOGRÁFICA	AMENAZA	VALORACIÓN	ACCIÓN SUGERIDA
	**AGRESIONES FISICAS, VEBALES Y LESIONES PERSONALES, HURTO:** Debido al alto flujo de usuarios, transeúntes y funcionarios siendo además los alrededores una zona comercial, de bares, comercio informal e indigencia, la intolerancia de algunos de los anteriormente mencionados puede conllevar a que se materialice la amenaza anteriormente escrita.	BAJO	Se recomienda crear un plan de capacitaciones al personal de funcionarios, encaminadas a adoptar medidas de autoprotección, con el fin de minimizar la exposición a situaciones y ambientes hostiles, que incluya el manejo de conflictos, comunicación asertiva, tratamiento de crisis y relaciones humanas, esto con el fin de que se tenga conocimiento de la manera en cómo proceder frente a estas situaciones que pongan en riesgo la integridad física.

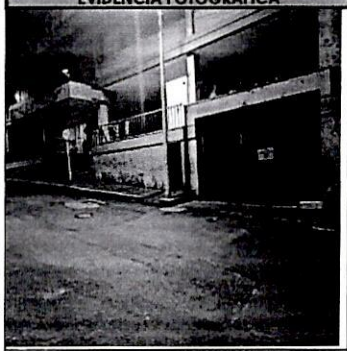
EVIDENCIA FOTOGRÁFICA	AMENAZA	VALORACIÓN	ACCIÓN SUGERIDA
	**INTRUSION, HURTO, VANDALISMO, LESIONES PERSONALES U HOMICIDIO:** Las instalaciones cuentan con un cerramiento perimetral adecuado más sin embargo los mecanismos de retardo implementados en las ventanas que dan hacia el exterior no ofrecen una seguridad adecuada convirtiendo esto en una vulnerabilidad que puede permitir que se materialice el riesgo o amenaza, generados por GRUPOS DE DESADADPTADOS, COMUNIDADES INSATISFECHAS, DELINCUENCIA COMUN Y/O GRUPOS ARMADOS ORGANIZADOS RESIDUALES (GAOR), afectando las instalaciones del hotel Ambala, tampoco se evidencia la existencia de un protocolo de control de llaves de las cerraduras que permiten el acceso a las diferentes habitaciones y dependencias del hotel como tampoco se evidencia la existencia de un protocolo de control de ingresos y salidas de elementos que se encuentran al interior del mismo.	BAJO	Se recomienda la implementación de mecanismos de retardo, como son rejas y cerraduras en las respectivas ventanas que dan hacia el exterior; para mitigar la probabilidad de una intrusión a través de estas ventanas, de igual manera se recomienda el crear un protocolo de control de llaves que sea manejado por un solo funcionario y que éste tenga conocimiento de qué llave pertenece a qué dependencia y a qué cerradura; de la misma manera por parte de estos funcionarios designados para el manejo de las llaves, se les recomienda el informar al personal de seguridad cada vez que vayan a cerrar algunas de las dependencias por finalización de labores para que quede constancia de en qué estado quedan las instalaciones una vez se hayan retirado todos los funcionarios, de igual manera se recomienda el implementar un protocolo para el control de entrada y salida de elementos y equipos.

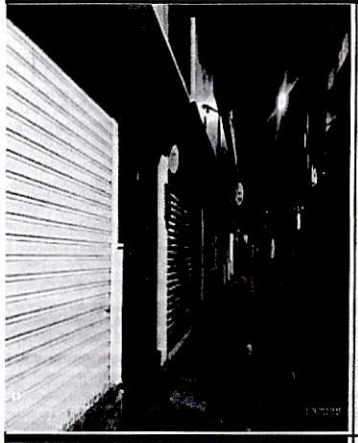
EVIDENCIA FOTOGRÁFICA	AMENAZA	VALORACIÓN	ACCIÓN SUGERIDA
	**IINTRUSION, HURTO, VANDALISMO, LESIONES PERSONALES U HOMICIDIO:** El Teatro Tolima hacia la calle 12, por el lado de donde está ubicada la puerta secundaria por la cual se realiza el ingreso de equipos, el parque que está frente al teatro y los alrededores en los cuales existe una zona comercial, durante las noches y en la madrugada una vez terminen las actividades normales esta zona se convierte en lugar de habitación o dormitorio de indigentes o habitantes de calle lo que la convierte en un área vulnerable susceptible de que se presente la materialización de la amenaza por quiénes son identificados en la zona, las cuales podrían se ejecutados por GRUPOS DE DESADADPTADOS, COMUNIDADES INSATISFECHAS, DELINCUENCIA COMUN Y/O GRUPOS ARMADOS ORGANIZADOS RESIDUALES (GAOR).	BAJO	Se recomienda implementar barreras físicas que permitan mantener alejados a los indigentes de esta zona, coordinar patrullajes con la Policía Nacional para que se realice el control del área evitando que los habitantes de calle pernocten en los alrededores de la instalación y con ello se mitigue la probabilidad d una intrusión a las instalaciones del Teatro Tolima, al ejecutar estas recomendaciones se logra generar la sensación de protección y seguridad, además de proporcionar una buena visual para el personal de seguridad asignado al servicio en especial en las horas de la noche y con ello poder advertir de manera oportuna una intrusión o su intento y conjurar la materialización de actividades ilícitas, las cuales se pueden afectar los activos de la Gobernación del Tolima.

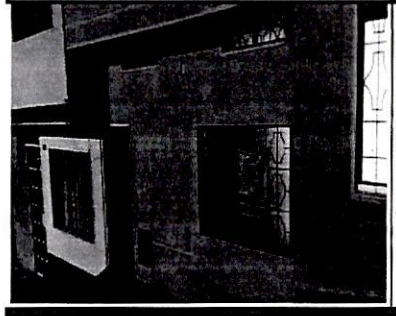
EVIDENCIA FOTOGRÁFICA	AMENAZA	VALORACIÓN	ACCIÓN SUGERIDA
	**AGRESIONES FISICAS, VEBALES Y LESIONES PERSONALES, HURTO:** Debido al flujo de transeúntes por la zona y a la atención que se presta en este punto con eventos públicos y privados, sumado a esto baja iluminación permiten corra el riesgo de que se materialice la amenaza anteriormente escrita.	BAJO	Se recomienda crear un plan de capacitaciones al personal en general, encaminadas a adoptar medidas de autoprotección, con el fin de minimizar la exposición a situaciones y ambientes hostiles, que incluya el manejo de conflictos, comunicación asertiva, tratamiento de crisis y relaciones humanas, esto con el fin de que se tenga conocimiento de la manera en cómo proceder frente a estas situaciones que pongan en riesgo la integridad física.

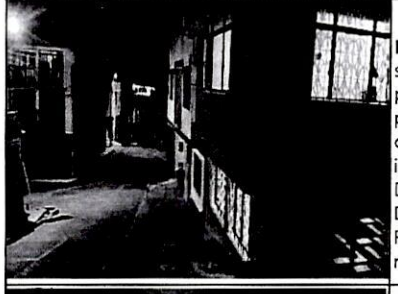
EVIDENCIA FOTOGRÁFICA	AMENAZA	VALORACIÓN	ACCIÓN SUGERIDA
	**INTRUSION, HURTO, VANDALISMO, LESIONES PERSONALES U HOMICIDIO:** Se logra evidenciar durante las rondas perimetrales, a Casa Mujeres Empoderadas en la parte trasera la ausencia de mecanismos de retardo o barreras que permitan mitigar el riesgo de intrusión el cual puede ser materializada por actores identificados en el área GRUPOS DE DESADADPTADOS, COMUNIDADES INSATISFECHAS, DELINCUENCIA COMUN Y/O GRUPOS ARMADOS ORGANIZADOS RESIDUALES (GAOR), esta vulnerabilidad debes ser mitigada lo más pronto posible y con ello minimizar cualquier traumatismo que se genere a la operación.	BAJO	Se recomienda la implementación de barreras de retardo en la parte trasera sobre el muro que conforma el perímetro de la sede Casa de la Mujer Empoderada esta barrera puede ser elaborada en cerca eléctrica o concertina provisto de un sistema de alerta el cual se active al momento de la vulneración o intento de intrusión a las instalaciones, mitigando con ello cualquier afectación a bienes de la Gobernación del Tolima.

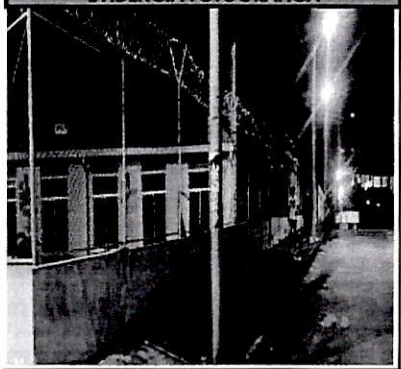
EVIDENCIA FOTOGRÁFICA	AMENAZA	VALORACIÓN	ACCIÓN SUGERIDA
	**AGRESIONES FISICAS, VEBALES Y LESIONES PERSONALES, HURTO:** Debido al bajo flujo de transeúntes por la zona durante la noche además de la presencia de indigentes o habitantes de calle y recicladores, la extensa vegetación, sumado a esto baja iluminación son factores que sumados permiten que el vigilante asignado al servicio deba tener contacto con esto al solicitarles que se retiren de las instalaciones en la parte externa cuando se reúnen a consumir sustancias alucinógenas.	BAJO	Se recomienda crear un plan de capacitaciones al personal en general, encaminadas a adoptar medidas de autoprotección, con el fin de minimizar la exposición a situaciones y ambientes hostiles, que incluya el manejo de conflictos, comunicación asertiva, tratamiento de crisis y relaciones humanas, esto con el fin de que se tenga conocimiento de la manera en cómo proceder frente a estas situaciones que pongan en riesgo la integridad física.

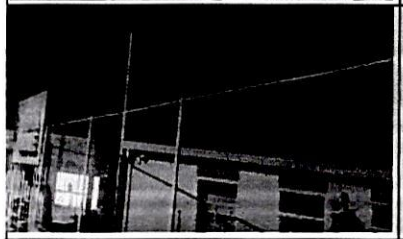
EVIDENCIA FOTOGRÁFICA	AMENAZA	VALORACIÓN	ACCIÓN SUGERIDA
	**INTRUSION, HURTO, VANDALISMO, LESIONES PERSONALES U HOMICIDIO:** Se logra evidenciar durante las rondas perimetrales, que el parque Innovamente en algunos sectores de la malla presenta una altura poco adecuada, es muy baja en algunos sectores y en la zona se evidencia la presencia de personas en estado de indigencia, las cuales consumen sustancias psicoactivas en los alrededores del parque, lo que constituye un riesgo de intrusión por parte de estos individuos además a la sombra de estos se pueden presentar afectaciones a las instalaciones generadas por actores identificado en la zona GRUPOS DE DESADADPTADOS, COMUNIDADES INSATISFECHAS, DELINCUENCIA COMUN Y/O GRUPOS ARMADOS ORGANIZADOS RESIDUALES (GAOR), situaciones que conjugadas permitirían que se materialice el riesgo.	BAJO	En cuanto al cerramiento perimetral se debe crear un cronograma de mantenimiento preventivo y mejorarlo proporcionándole la altura adecuada que permita mitigar el riesgo de intrusión y las respectivas consecuencias, al ejecutar estas recomendaciones se logra generar la sensación de protección y seguridad, además de permitir que por parte del personal de seguridad asignado al servicio se obtenga control de las instalaciones en especial en las horas de la noche y con ello poder advertir de manera oportuna una intrusión o su intento y conjurar la materialización de actividades ilícitas, las cuales pueden afectar al parque Innovamente.

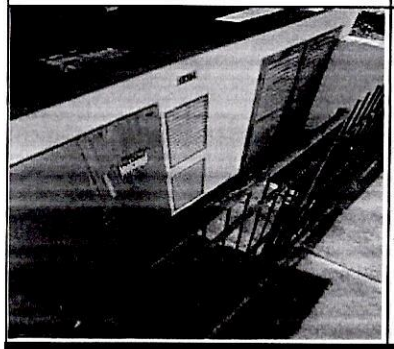
EVIDENCIA FOTOGRÁFICA	AMENAZA	VALORACIÓN	ACCIÓN SUGERIDA
	**INTRUSION, HURTO, VANDALISMO, LESIONES PERSONALES U HOMICIDIO:** Se logra evidenciar durante las rondas perimetrales, al Laboratorio de Salud Pública la reja no tiene la altura ideal es muy baja en sector que hace parte de la puerta de ingreso sobre la cual se pueden trepar y violar el perímetro de seguridad del mencionado laboratorio acciones que pueden ser generadas por GRUPOS DE DESADADPTADOS, COMUNIDADES INSATISFECHAS, DELINCUENCIA COMUN Y/O GRUPOS ARMADOS ORGANIZADOS RESIDUALES (GAOR), convirtiendo esto en una muy alta probabilidad de que se materialice el riesgo en esta zona.	BAJO	*En cuanto al cerramiento perimetral se recomienda el subsanar la novedad detectada en la altura del cerramiento perimetral aumentando la altura del mismo, además se recomienda crear un cronograma de mantenimiento preventivo, al ejecutar estas recomendaciones se logra generar la sensación de protección y seguridad, además de que el personal de seguridad asignado al servicio ejecute de manera óptima su labor en especial en las horas de la noche y con ello poder advertir de manera oportuna una intrusión o su intento y conjurar la materialización de actividades ilícitas, las cuales se pueden extender al laboratorio de salud pública.*
