INFORME MENSUAL Nº2
GRUPO No. 2

CONTRATO DE INTERVENTORÍA No. 1009-2022
CUYO OBJETO ES "REALIZAR LA INTERVENTORÍA TÉCNICA, JURÍDICA, SOCIAL, ADMINISTRATIVA Y FINANCIERA PARA LA EJECUCIÓN DE LAS OBRAS DE MEJORAMIENTO DE VIVIENDA EN LA MODALIDAD DE HABITABILIDAD DE LOS PROYECTOS ESTRUCTURADOS EN LOS TERRITORIOS PRIORIZADOS POR LA SECRETARÍA DISTRITAL DEL HÁBITAT. GRUPO 02 -2022.

DEL 1 AL 31 DE OCTUBRE 2022

INFORME MENSUAL DE EJECUCIÓN DE OBRA E INTERVENTORÍA

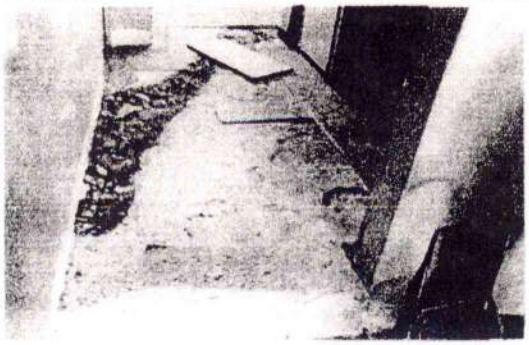
MVBF_ 1084 CIUDAD BOLIVAR - BELLAFLOR (APERTURA)

viernes, 7 de octubre de 2022
Apertura de la vivienda

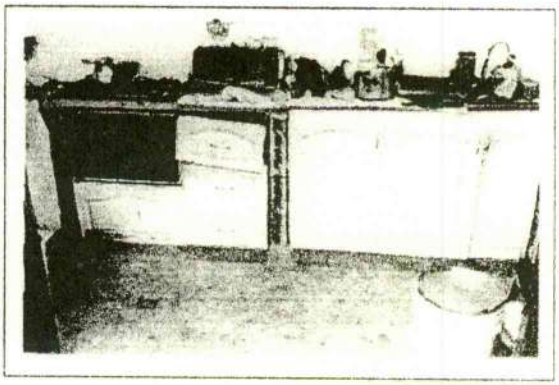
MVBF_ 1048 CIUDAD BOLIVAR - BELLAFLOR (APERTURA)

viernes, 7 de octubre de 2022
Apertura de la vivienda

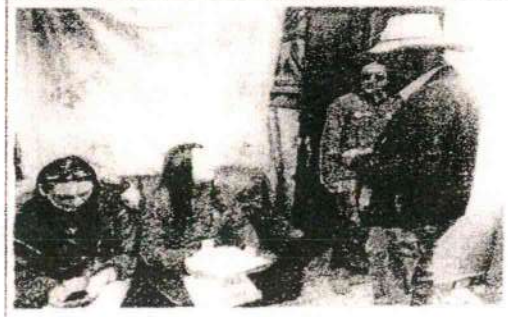
Actividad: Seguimiento de obra
MVBF_1072
Fecha: 13/10/2022

Actividad: Seguimientos de obra
MVBF_1073
Fecha: 11/10/2022

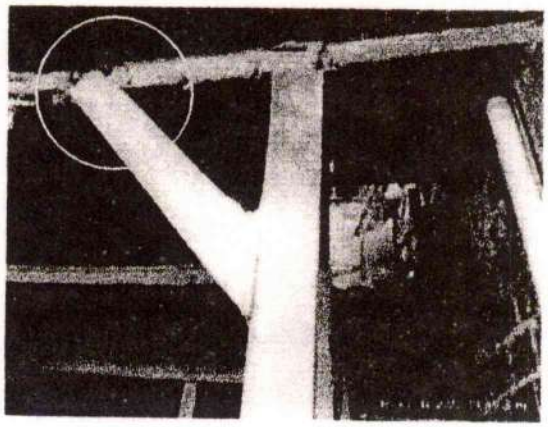
Se presentan elementos con grietas, con síntomas de fatiga estructural, desprendimiento del recubrimiento y exposición del acero de refuerzo.

Por otra parte, se encuentra la construcción de una viga diagonal en la conexión viga-columna, la cual está dando las condiciones para que se presente una falla tipo columna corta al aumentar los esfuerzos cortantes en dicha zona, y que puede conllevar a una falla frágil de la edificación, ya que carece de redundancia en los demás elementos estructurales.

Edificación con irregularidades en altura, en planta, con ausencia de redundancia, inadecuado planteamiento del sistema estructural, y con deficiencias constructivas.

Por lo anterior y dadas las condiciones y por lo que expone el contratista BUILDING S.A.S en su recomendación en realizar una evaluación sísmica de vulnerabilidad la cual dicha sugerencia se saldría del alcance y objeto del contrato de obra e interventoria que es LA **EJECUCIÓN DE LAS OBRAS DE MEJORAMIENTO DE VIVIENDA EN LA MODALIDAD DE HABITABILIDAD DE LOS PROYECTOS ESTRUCTURADOS EN LOS TERRITORIOS PRIORIZADOS POR LA SECRETARÍA DISTRITAL DEL HÁBITAT**. Esta interventoria recomienda a la entidad contratante **NO** invertir los recursos destinados para el mejoramiento de vivienda dadas las circunstancias que presenta dicho inmueble.

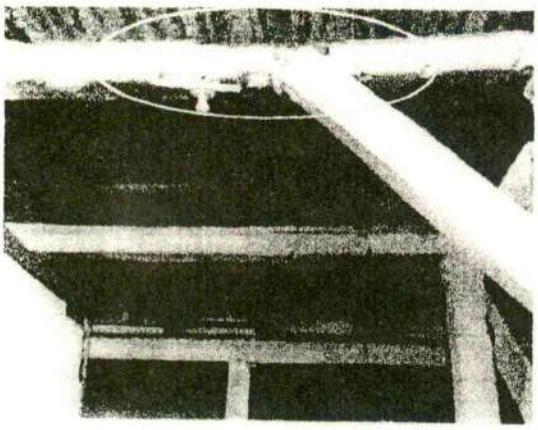
Elemento diagonal, en conexión viga-columna

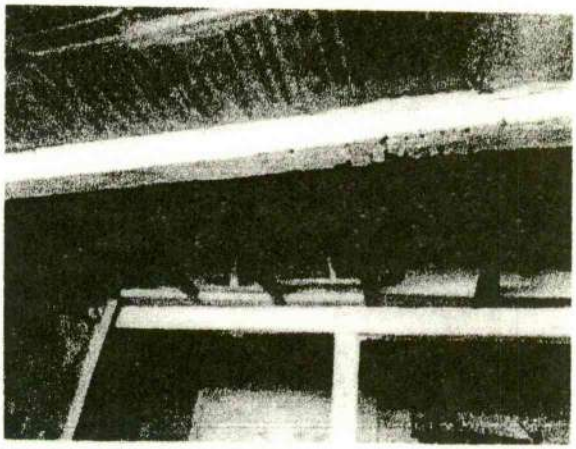
Elementos con deficiencias constructivas, hormigoneo, segregación del concreto, presencia de fisuras y grietas

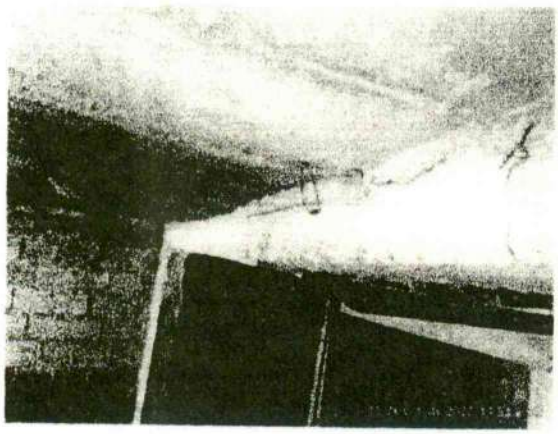
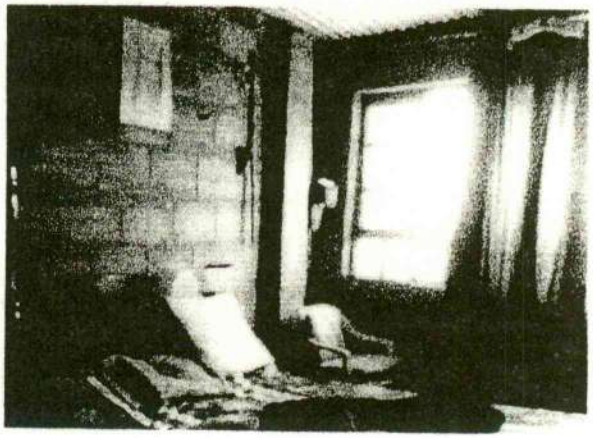
Deflexión de la placa de entrepiso, hormigoneo y deficiencias en proceso constructivo de vigas.

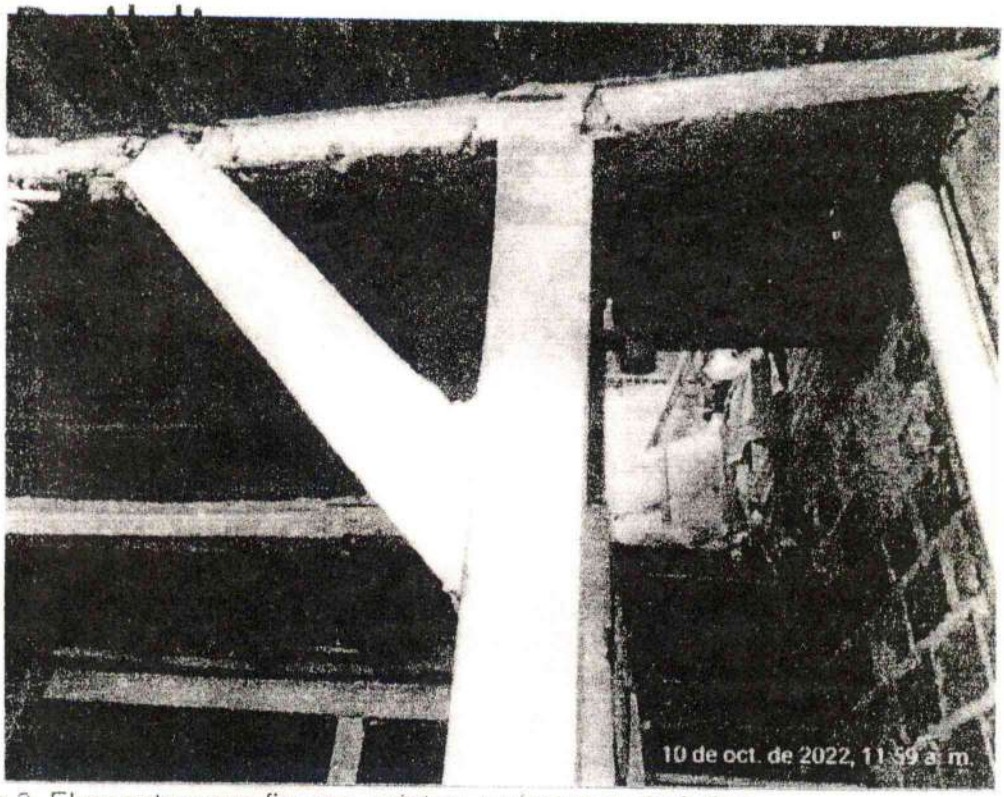
se presentan elementos con grietas, con sintomas de fatiga estructural, desprendimiento del recubrimiento y exposición del acero de refuerzo.

Foto 3. Elementos con fisuras, grietas, y síntomas de fatiga.

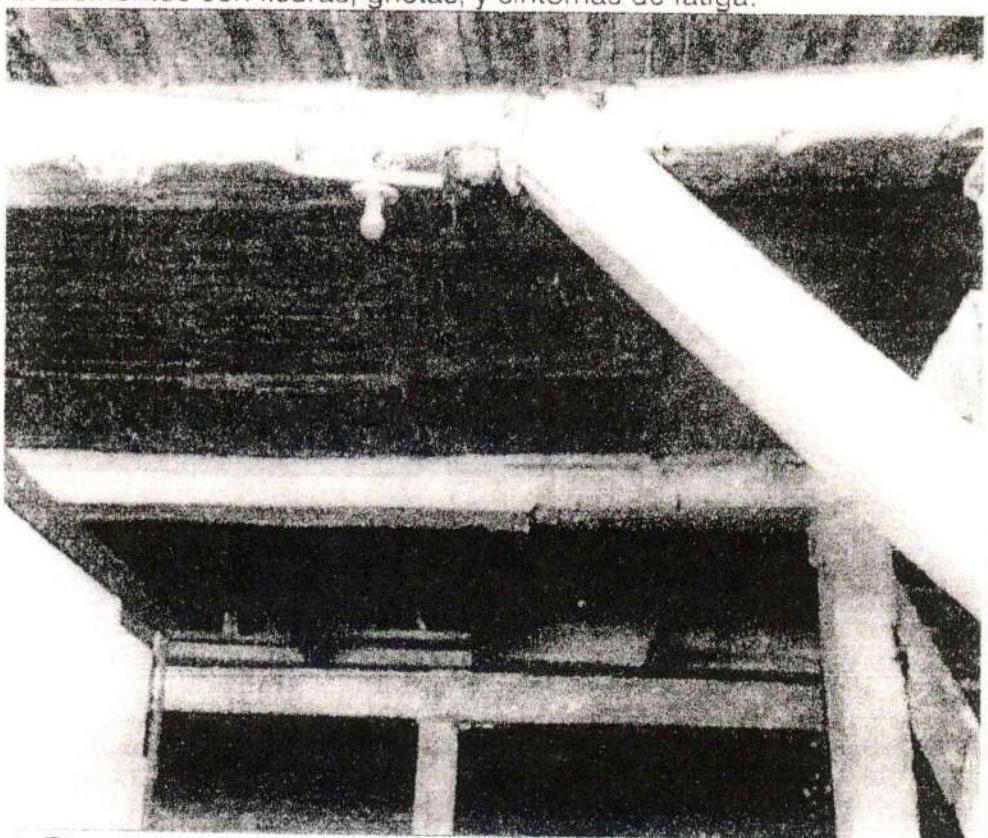
Foto 4. Elementos con deficiencias constructivas, hormigoneo, segregación del concreto, y presencia de fisuras y grietas

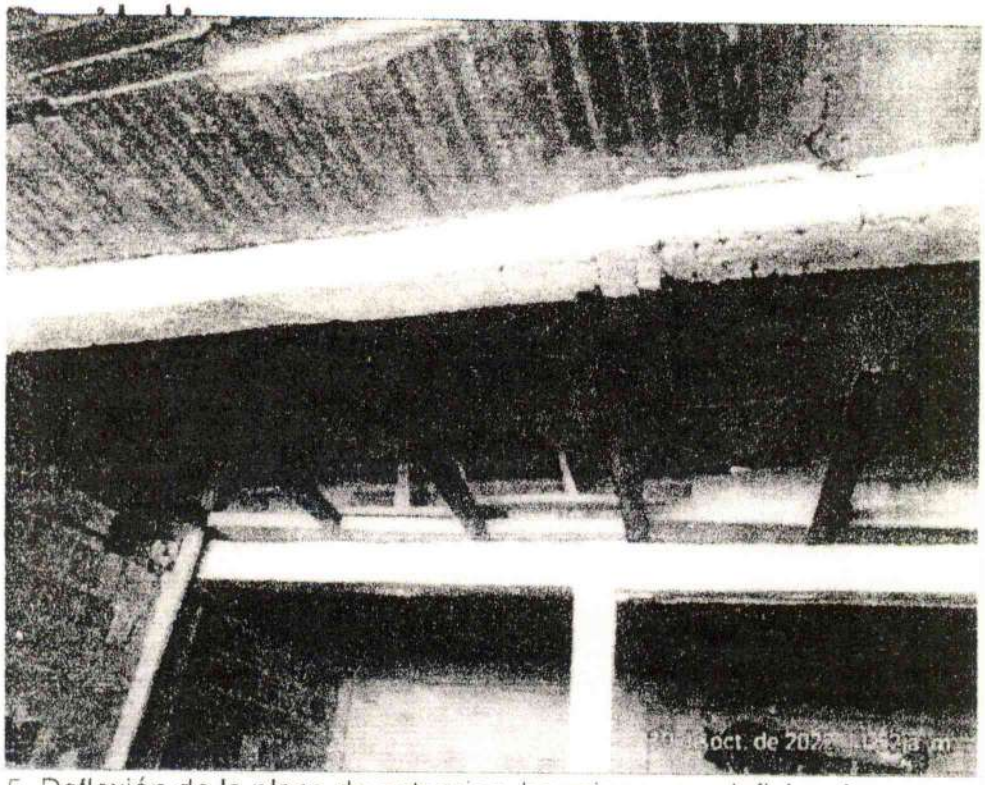
Foto 5. Deflexión de la placa de entrepiso, hormigoneo y deficiencias en proceso constructivo de vigas.

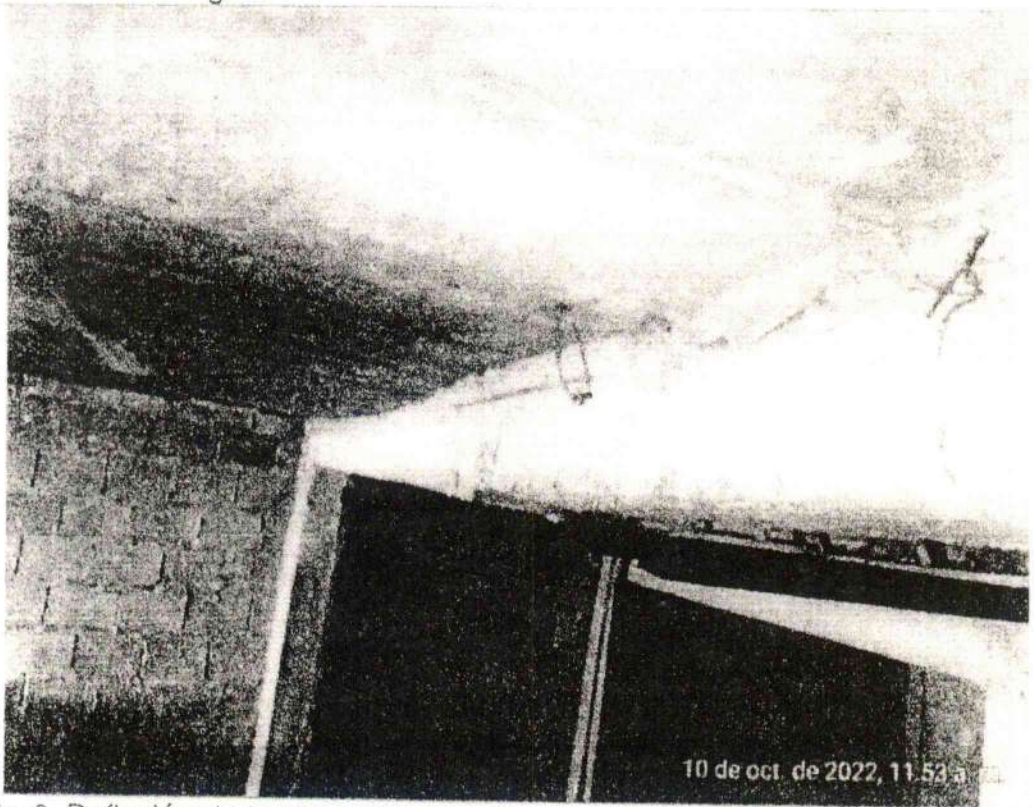
Foto 6. Deflexión de la placa de entrepiso, desnivel evidenciado a nivel segundo piso

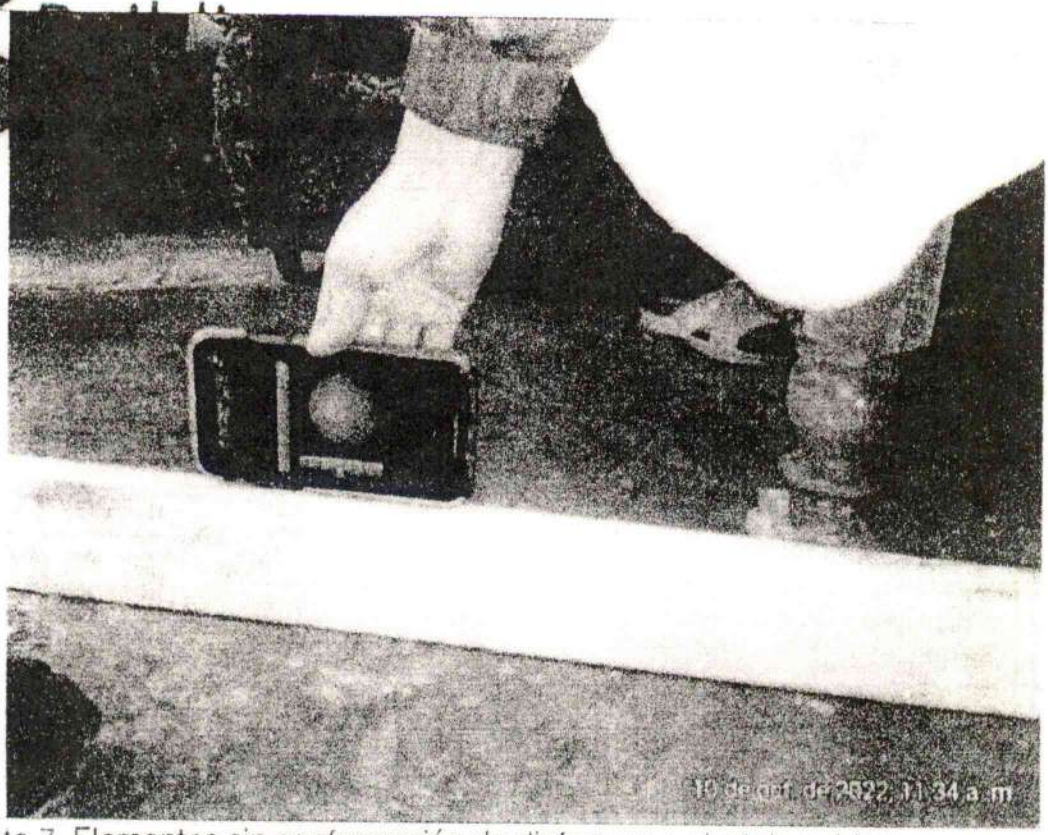
Foto 7. Elementos sin conformación de diafragma a nivel de cubierta.

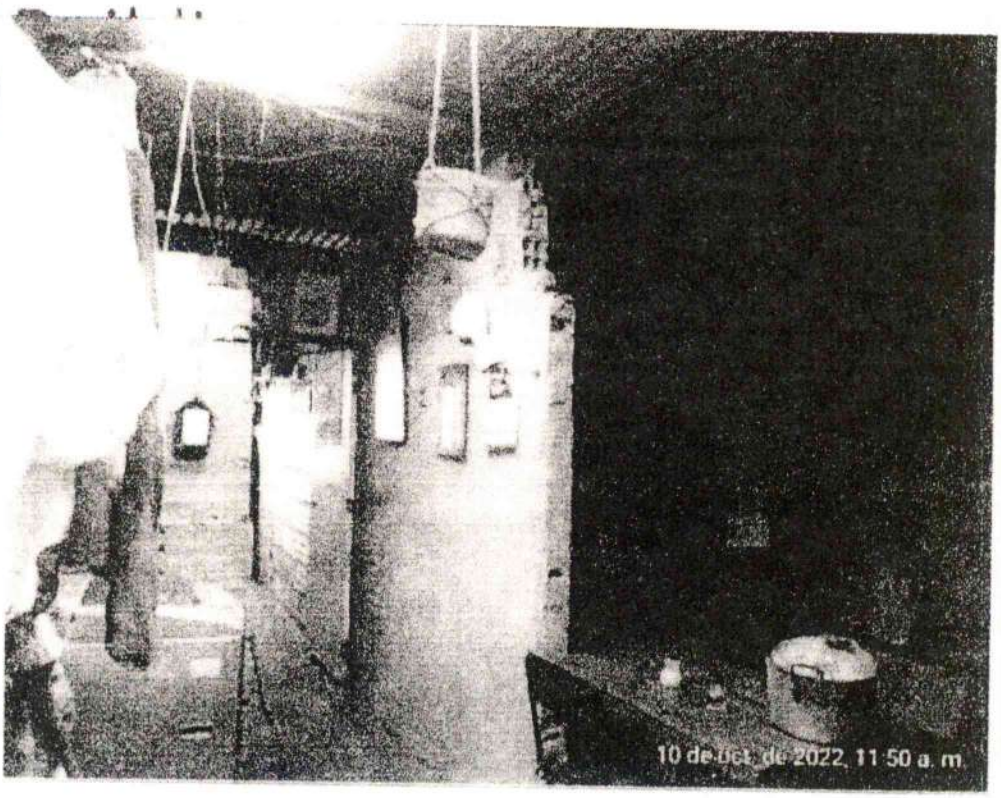
Foto 8. Muros divisorios en voladizo, sin confinamiento ni anclaje adecuado.
