Bitacora de Obra

CONTRATISTA RAIMUR AGUIRRE ZAPATA
CONTRATO No CO1.PCCNTR.3996477
CONTRATANTE: SENA
SERVICIO NACIONAL DE APRENDIZAJE - SENA - REGIONAL ANTIOQUIA
DIA DE OBRA No 0030 FECHA miércoles, 26 de octubre de 2022

OBRA **PRESTAR SERVICIOS PARA REALIZAR LAS REPARACIONES LOCATIVAS A LAS INSTALACIONES DEL SERVICIO MÉDICO ASISTENCIAL DE LA REGIONAL ANTIOQUIA DEL SERVICIO NACIONAL DE APRENDIZAJE SENA.**

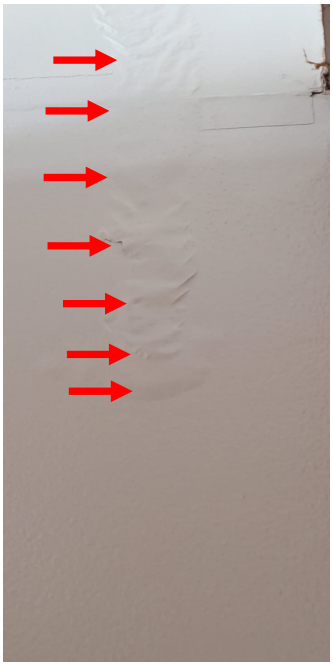
Registro Fotografico:

Aplicada la primera mano y se presentan ampollas (la pintura vieja se sopla). Se informa a la supervisión para ver que medidas se toma, de lo cual se concuye que se va hacer resanes en estos lugares especificos con estucos acrilico y se aplicara una segunda mano de pintura, con el fin de verificar el arreglo o si por el contrario toca tomar otra medida

Se estuca y resana,, inicia pintura de muros, llegan a la obra los tres lavamanos en acero inoxidable
