PROSERMAN S.A.S
PROYECTOS, SERVICIOS Y MANTENIMIENTO EN GENERAL
NIT: 901.210.128-3

REPORTE DE MANTENIMIENTO 2

Informaciones del cliente	**Tarea #349255**
Nombre del cliente SCADE Bosa - Secretaría General de la Alcaldía Mayor de Bogotá D.C.

MANTENIMIENTO PREVENTIVO UPS ALCALDIA BOGOTA	
1) MARCA:	APC
2) CAPACIDAD:	40KVA
3) SERIE	PS0602144416
4) MODELO	VT 40
5) REALIZADO POR:	Ruben pulido
6) TIPO DE MANTENIMIENTO	PREVENTIVO
7) CONDUCTORES Y TERMINALES	BUENO
8) FILTROS AC Y DC:	BUENO
9) VENTILADORES:	BUENO
10) TARJETA DE CONTROL:	BUENO
11) CONEXIONES DISTRIBUICION:	BUENO
12) INSTALACIONES ELECTRICAS	BUENO
13) BATERIAS(BORNES Y TERMINALES):	BUENO
14) TRANSFORMADORES Y BOBINAS:	BUENO
15) BREAKERS/CONTACTORES:	BUENO
16) FUSIBLES:	BUENO
17) TRANSISTORES:	BUENO
18) TABLEROS ELECTRICOS:	BUENO
19) ENTRADA A-B:	234 V
20) ENTRADA B-C:	236 V
21) ENTRADA C-A:	234 V
22) SALIDA A-B:	230 V
23) SALIDA B-C:	230 V
24) SALIDA C-A:	230 V
25) SALIDA HZ	60
26) ENTRADA A(AMPERIOS):	8.1
27) ENTRADA B(AMPERIOS):	8.0
28) ENTRADA C(AMPERIOS):	7.9

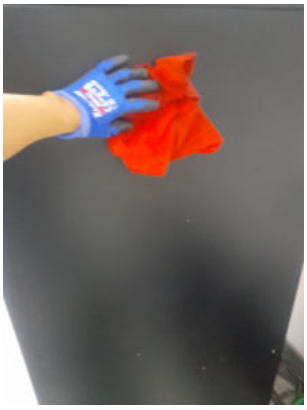
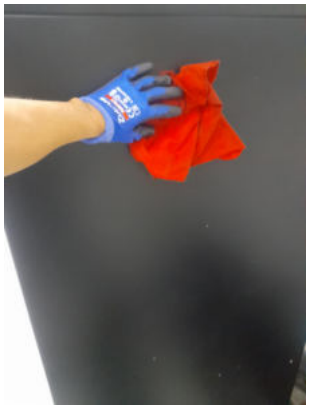
36) REGISTRO FOTOGRAFICO:

29) SALIDA A(AMPERIOS):	5.0
30) SALIDA B(AMPERIOS):	10.1
31) SALIDA C(AMPERIOS):	11.0
32) TRABAJOS REALIZADOS:	Se reliza mantenimiento preventivo al equipo segun criterio del cliente registrando mediciones y parametros (Tension , Corriente , frecuencia) , limpieza general , pruebas de funcionamiento sin apagar el dispositivo , equipo (Online) , sin registro de alarmas
33) REFERENCIA DE BATERIAS:	Fuli bateri (12V - 7.5 AH)
34) NUMERO DE BATERIAS:	-
35) OBSERVACIONES/RECOMENDACIONES	Se debe suministrar la temperatura y ventilacion adecuada para preservar la vida util del equipo y de esta forma evitar la exposicion a agentes contaminantes que puedan generar corrosion o falsos contactos en puntos energizados
