Escuela Superior de Administración Pública

HOJA DE VIDA DEL EQUIPO

SEDE:	BOGOTA
ÚLTIMA ACTUALIZACIÓN:	13 DE JUNIO 2022
NOMBRE DEL EQUIPO:	PLASTIFICADORA

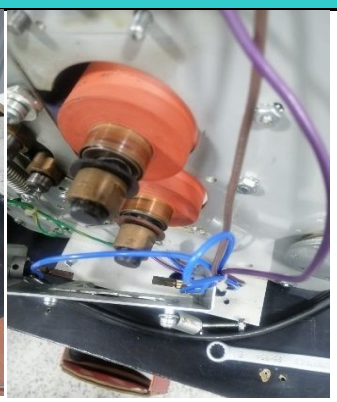
REPUESTOS CAMBIADOS: - Reparación de tapas.
- Suministro de reencauche rodillos siliconados.

Revisión del sistema eléctrico
- Revisión y ajuste del sistema de transmisión
- Revisión de bujes
- Revisión de motor eléctrico
- Revisión y ajuste de estructura metálica
- Revisión y ajuste de componentes mecánicos
- Revisión de prensado
- Revisión de resistencias y control de temperatura
- Pruebas de funcionamiento
- Diagnóstico general

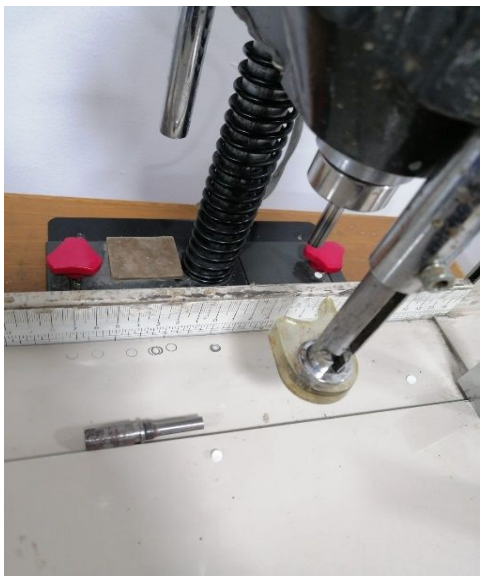
REPUESTOS CAMBIADOS: - Suministro y cambio de broca

Revisión del sistema eléctrico
- Revisión y ajuste del sistema de transmisión
- Revisión y ajuste de estructura metálica
- Revisión y ajuste de componentes mecánicos
- Revisión de perforado
- Revisión de matriz soporte de pines perforadores
- Revisión de paralelismo
- Pruebas de funcionamiento
- Diagnóstico general
